Věc:

Vyjádření statika – zástupce generálního projektanta – k havárii stropních konstrukcí v objektu Podhorská 717/58, Jablonec nad Nisou

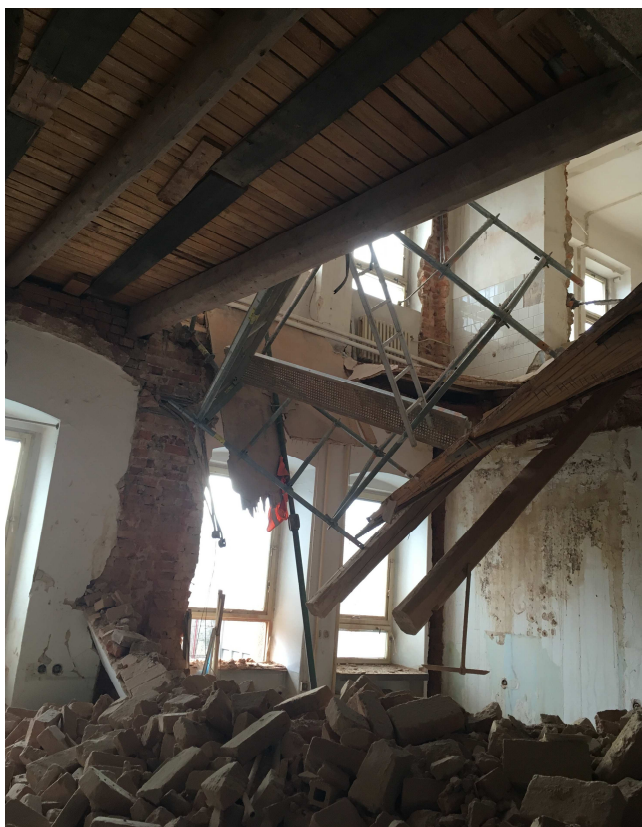
Při prohlídce havarovaných konstrukcí bylo s největší pravděpodobností odhaleno místo selhání. Jedná se pilířek u fasády. Při minulých stavebních úpravách byl do příčné nosné stěny proveden otvor. Uložení nosníků zajišťujících nadpraží bylo provedeno na pilířek přizděný k obvodové zdi bez provázání zdiva. Na obvodové stěně je viditelná hladká styčná plocha v kontaktu s bývalým pilířkem.

Pohled na havarovaný pilíř kolmý na fasádu – hladká styčná plocha bez vazby zdiva
