Zpráva o pádu stropních konstrukcí školy SŠŘS v Jablonci nad Nisou, dle stavu po skončení demontážních prací a podepření celé okolní konstrukce

(podle stavu k červnu 2019)

Objednatel: Krajský úřad Libereckého kraje, U Jezu 642/2a, Liberec 02

Vypracoval: Ing. Jiří Morávek,
IČO: 65066278, Rychtářská 926/14, Liberec 14, 460 14

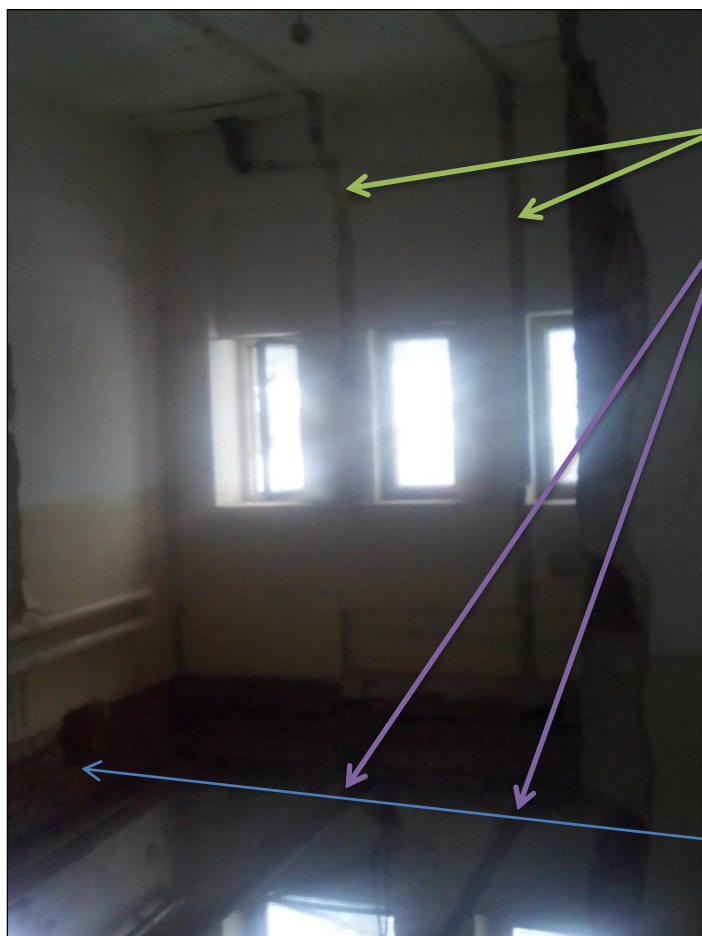
Fotografie z prosince 2018 po pádu. Na snímku jsou viditelné odtržené cihelné příčky (mezi okny, bývalé sociální zařízení), z podlahy zůstávají dva dřevěné trámy podhledu, zbytek podlahy a nášlapných konstrukcí propadl na nižší podlaží. Jedná se o nejvyšší poškozené, třetí patro.

Po pádu o patro níže padající trosky svou hmotností a dynamickým účinkem pádu zatížily další podlaží. V tomto podlaží tak spadla podlahová konstrukce a část příčné stěny, takže stěna ve 3.N.P. zůstala zavěšena v prostoru – poškozená trhlinami, zaklesnutá mezi střední a obvodovou zeď, bez podpory, hrozící možným pádem.

Na snímku jsou i viditelné kapsy po trámech podlahy, které se zlomily a

společně s další sutí skončily v 1.P.P..

Podlaha v tomto patře byla velmi zatížena stálým zatížením, neboť zde byla původní, dřevěná konstrukce přitížena tzv. „tvrdou“ podlahou umísťovanou pod zařízení se zdroji vody – tedy koupelny, WC a podobně.

Stávající dřevěné trámy podlahy měly na sobě jednu vrstvu prken tloušťky cca 30 mm. Na této vrstvě byla nabetonována vrstva betonové mazaniny (nezjištěné tloušťky, obvykle min. 50 mm), a na ní byla položena dlažba. Běžné umývání podlahy a užívání těchto prostor zvýšenou vlhkostí zatěžovalo prkna podlahy, na kterých všechny tyto vrstvy byly provedeny. (Tyto úpravy znamenaly zvětšení zatížení minimálně v ekvivalentu 150 kg/m² či více). Po částečné degradaci dřevěných částí podlahy došlo k jejímu pádu o patro níže.

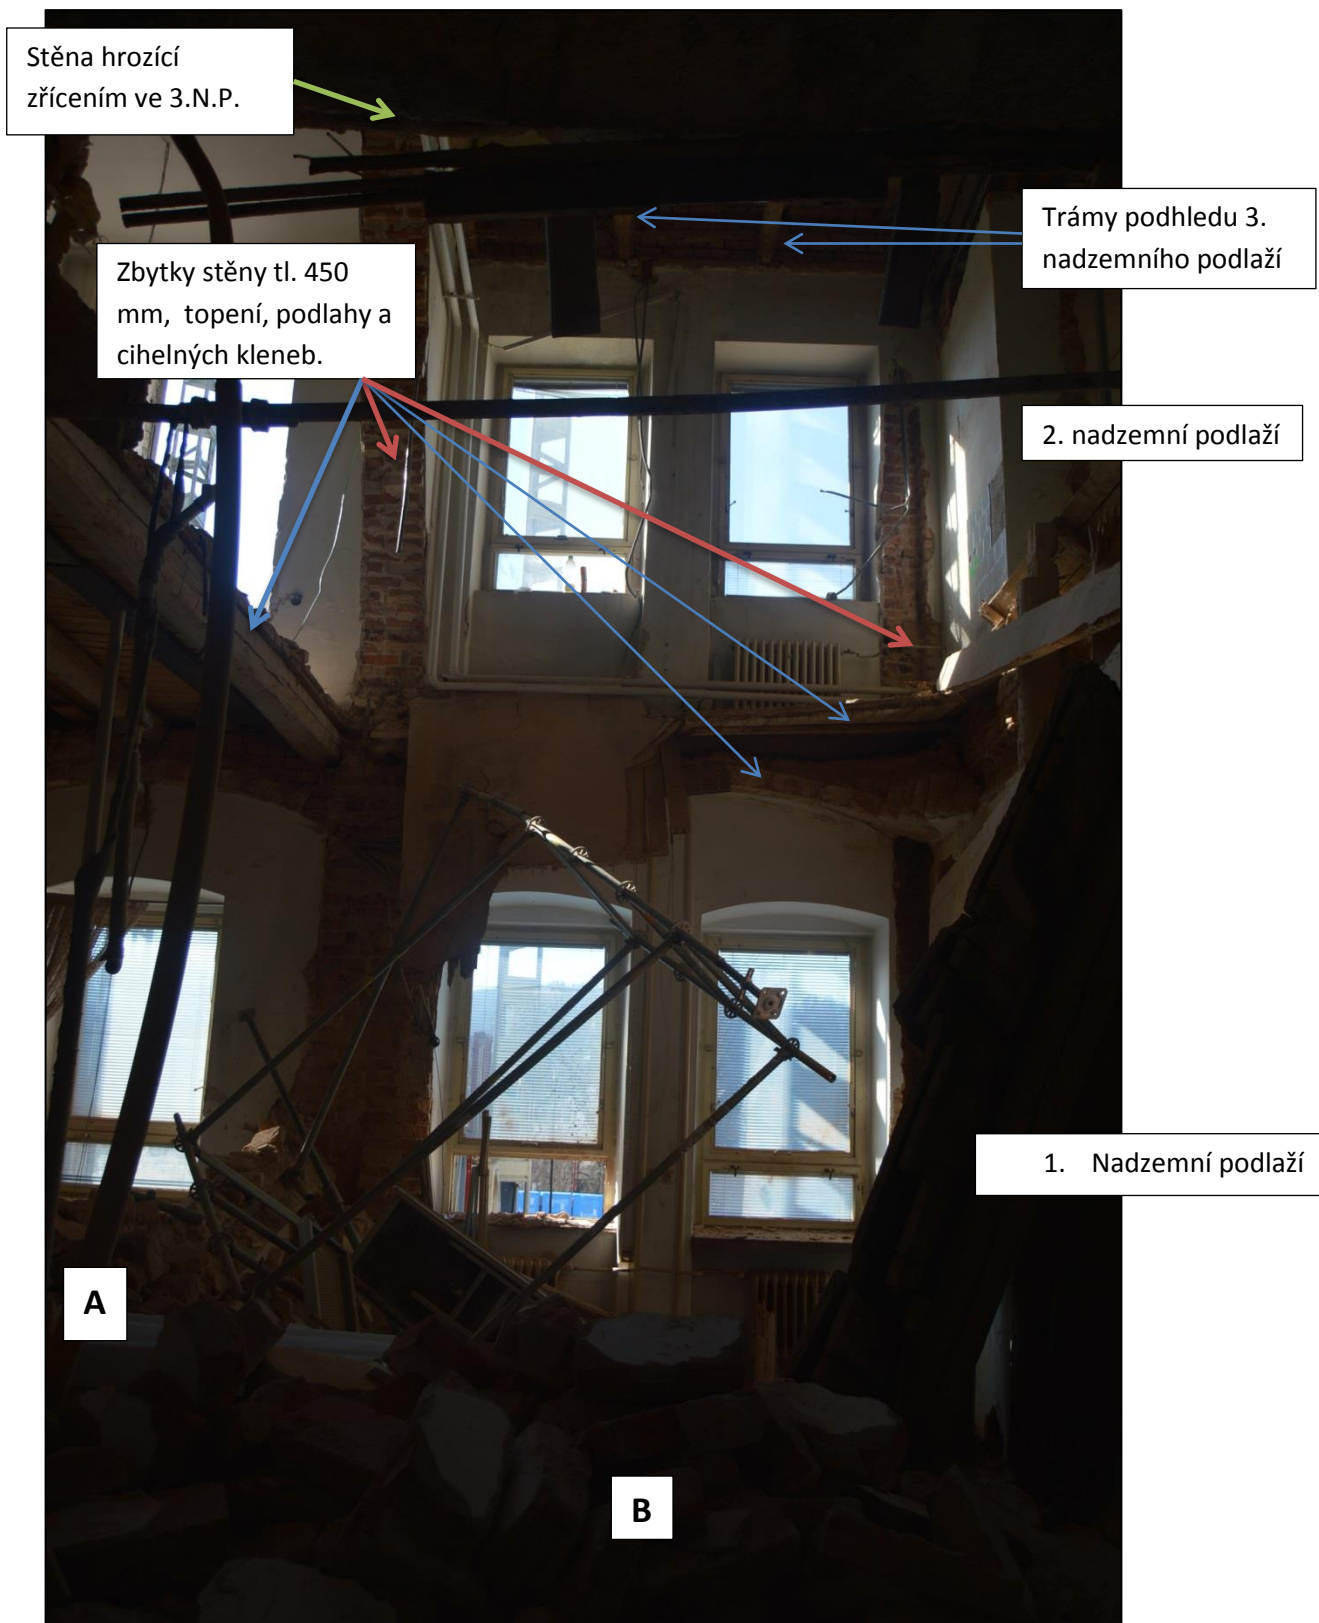
Z obrázku na minulé straně je viditelný dominový efekt pádu stropních konstrukcí. Zbytky podlahové konstrukce a stěn ze 3.N.P. spadly na konstrukci podlahy ve 2.N.P.. Tyto konstrukce (až na drobné zbytky) byly strženy také, ovšem širě zasažené konstrukce již byla větší, neboť byla stržena i část příčné zdi tl. 450 mm a část stropu za touto zdí. Příčná zeď vpravo byla poškozena a odtrhla se od zdi obvodové.

Pád konstrukcí pokračoval dále, až na podlahu 1.N.P.. Zde se v části **A** (viz foto výše) zarazil pád na zděné klenbě stropu vstupní chodby sklepa, kterou porušil trhlinami, která ale nehavarovala. V části **B** byla také podobná klenba, jen většího rozponu. Oddělovala prostor sklepa – 1.P.P., bývalé kotelny. V tomto prostoru bylo uloženo velké množství speciálních stolů a dalších přípravků školy pro technické obory. Na ně se tato klenba i s částí ssutin zřítila.

Zbytky okolních, narušených konstrukcí, hrozily zřícením. Nebylo jak stanovit míru jejich stability. Poškozené konstrukce však musely být zbourány a nahrazeny konstrukcí novou, v menším případě (zděné pilíře) je bylo nutné předepnout a zesílit). Některé konstrukce (zejm. styk příčných a podélných stěn) v podstatě nejde (ekonomicky dosažitelně) napravit.

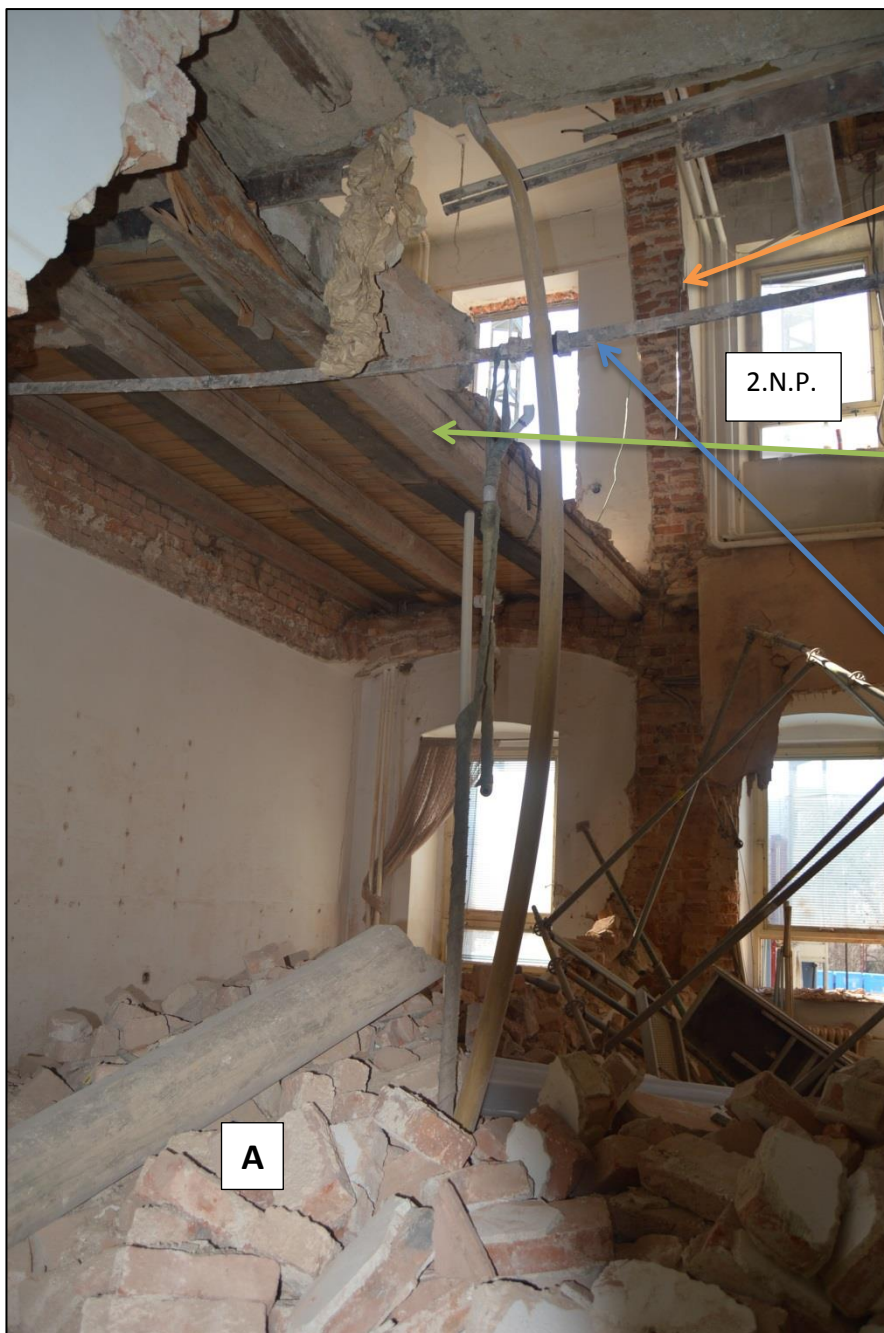
Pohled na podlahu 2.N.P. po havárii konstrukcí. Příčná nosná zeď je částečně havarovaná, v horní části je vážně poškozena trhlinami a musí být zbourána až pod střešní plášť. Torzo podlahových dřevěných konstrukcí zůstává na místě a před demontáží musí být podepřeno.

Táhlo ztužující stěny je poškozené pádem včetně kotvení a v podstatě je nefunkční.

Trosky se hromadí na klenbě vstupní chodby do sklepa – 1.N.P. (A).

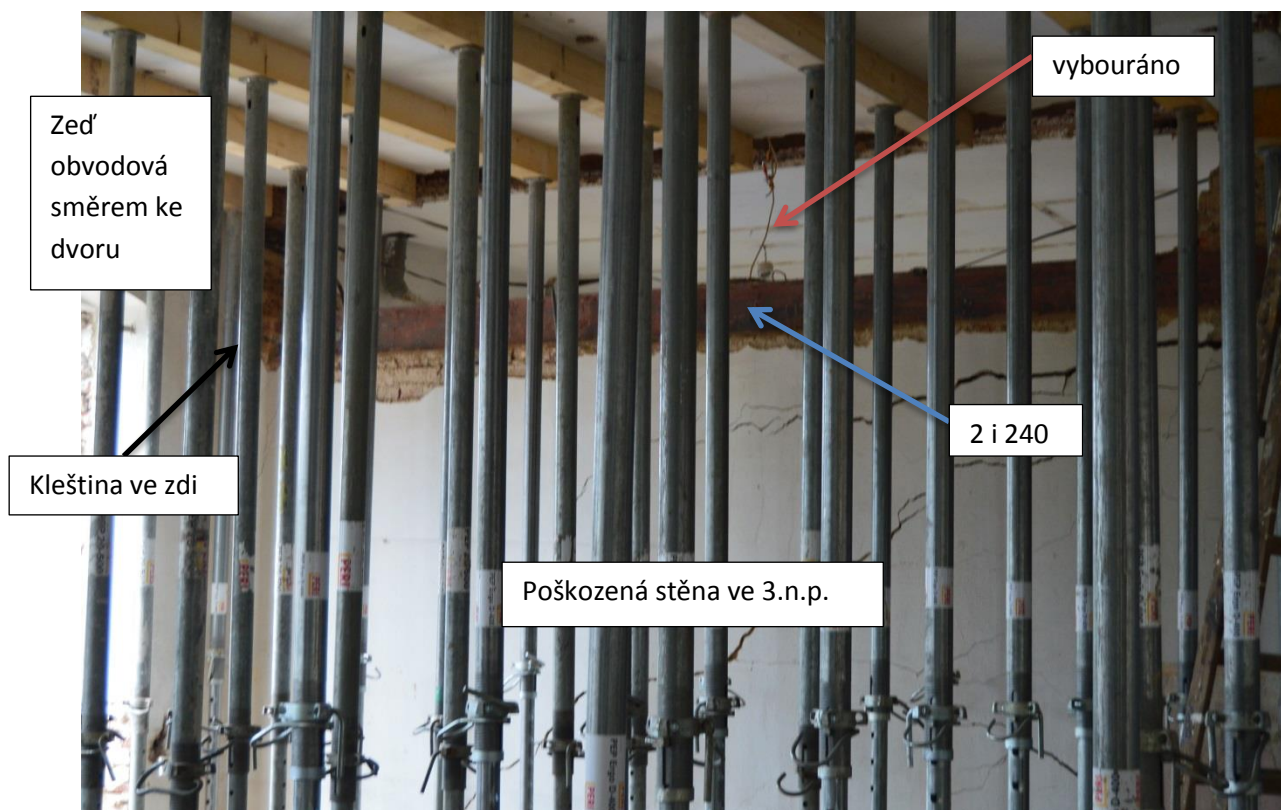
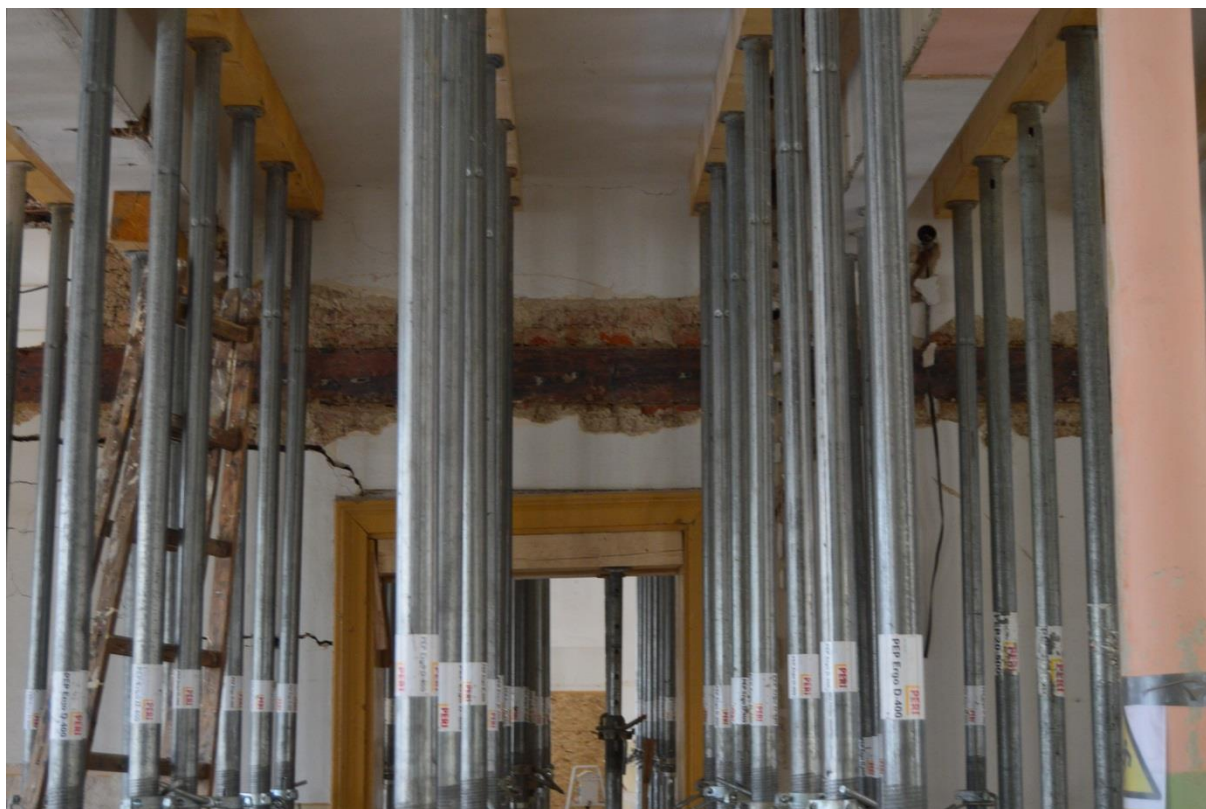
Ve třetím N.P., cca ve výšce 2,5 m od původní podlahy, se narazilo na dvě vodorovné traverzy, které mají mezi sebou vyzděný prostor. Šířka – na šířku stěny. Mezi ocelovými prvky jsou dva komínové průduchy. Traverzy slouží jako táhlo a ztužují vzájemně obě protilehlé obvodové stěny – viz foto:

Ztužující I profily nad chodbou – středním traktem, ve třetím nadzemním podlaží. Pokračují dál doprava směrem k Podhorské ulici. Nešlo tedy stěnu jednoduše zbourat, bylo nutné zároveň podpírat konstrukci táhla (ze dvou I220 a vyzdění), která by jinak svou hmotností vyvolala velké vodorovné síly, které by obvodové stěny budovy nemusely přenést a došlo by k pádu celé budovy.

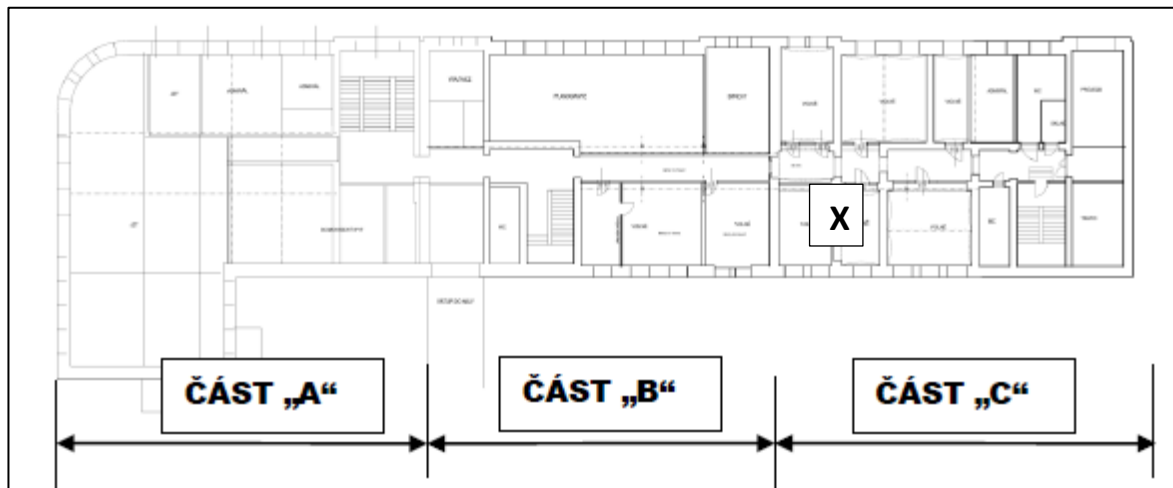
částí (domů), které byly později vzájemně spojeny do jednoho celku. Spojeny byly až po jejich fyzické výstavbě, tzn. že v podstatě jde stále o tři konstrukční části, na obrázku výše označené A až C.

Místo havárie je označeno písmenem X.

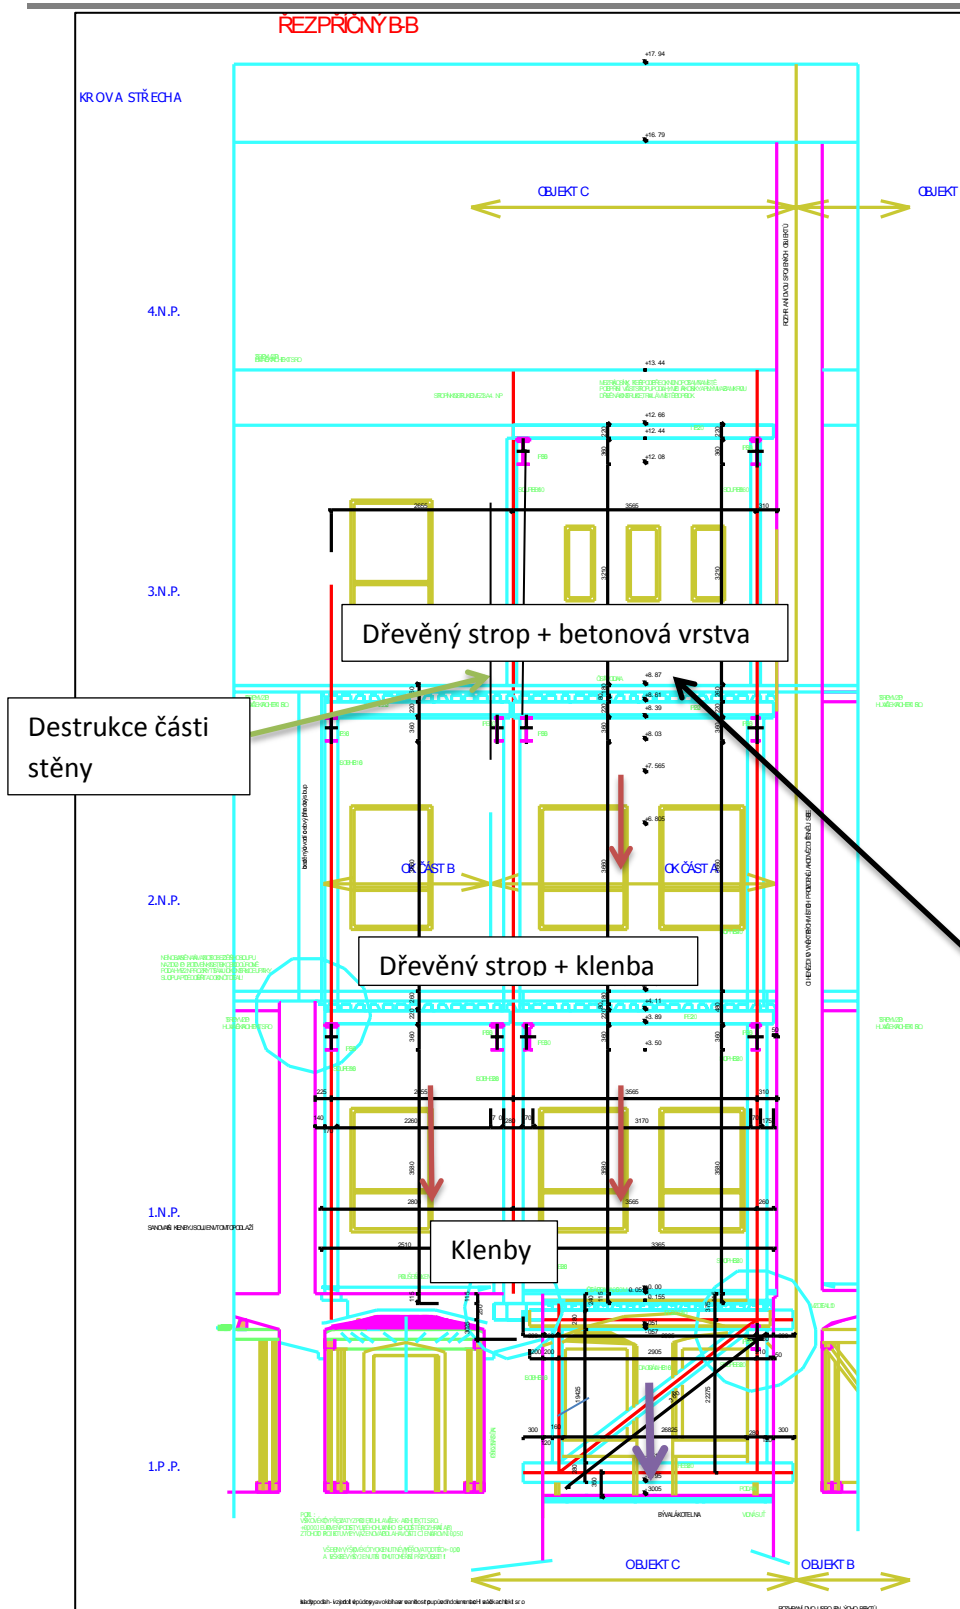
Pravděpodobný princip pádu:

Zatížení ze střechy a 4.N.P. bylo naštěstí velkou většinou trámů přenášeno do obvodových zdí. Proto zde nedošlo k havárii.

Ve třetím N.P. spadly části stropů v bývalém sociálním zařízení na strop ve druhém podlaží. Podlahy zde byly totiž vytvořeny jako prostá betonová deska, s keramickou dlažbou, dodatečně nabetonovaná na dřívější prkna. Vzhledem k mokřým procesům v tomto sociálním zařízení a degradaci dřevěných prken došlo k pádu těchto částí o patro níže. Dva dřevěné trámy, původně nosoucí podhled, vydržely na místě a budou demontovány po

postavení lešení. Přitom došlo i k destrukci části střední cihelné stěny.

Zbytky těchto konstrukcí, násypový stavební materiál z podlah a části cihelných zdí s dynamickým zrychlením při pádu dopadly na podlahu ve druhém nadzemním podlaží. Ta

přirozeně nebyla na takové zatížení dimenzována (dřevěný, občas spravovaný strop) a tak strop havaroval také a spadl na klenebné stropy nad suterénem (sklepem), tedy na podlahu v prvním nadzemním podlaží. Valené cihelné klenby, už tak zatížené vlastní tíhou a nášlapnými konstrukcemi, byly nad sklepní chodbou porušeny (bude nutné sanovat) a nad bývalou kotelnou, vzhledem k tomu, že šířka místnosti byla větší, propadly zcela na uskladněné stoly a další nábytek. Hromada sutí byla navržena cca do poloviny prvního nadzemního podlaží.

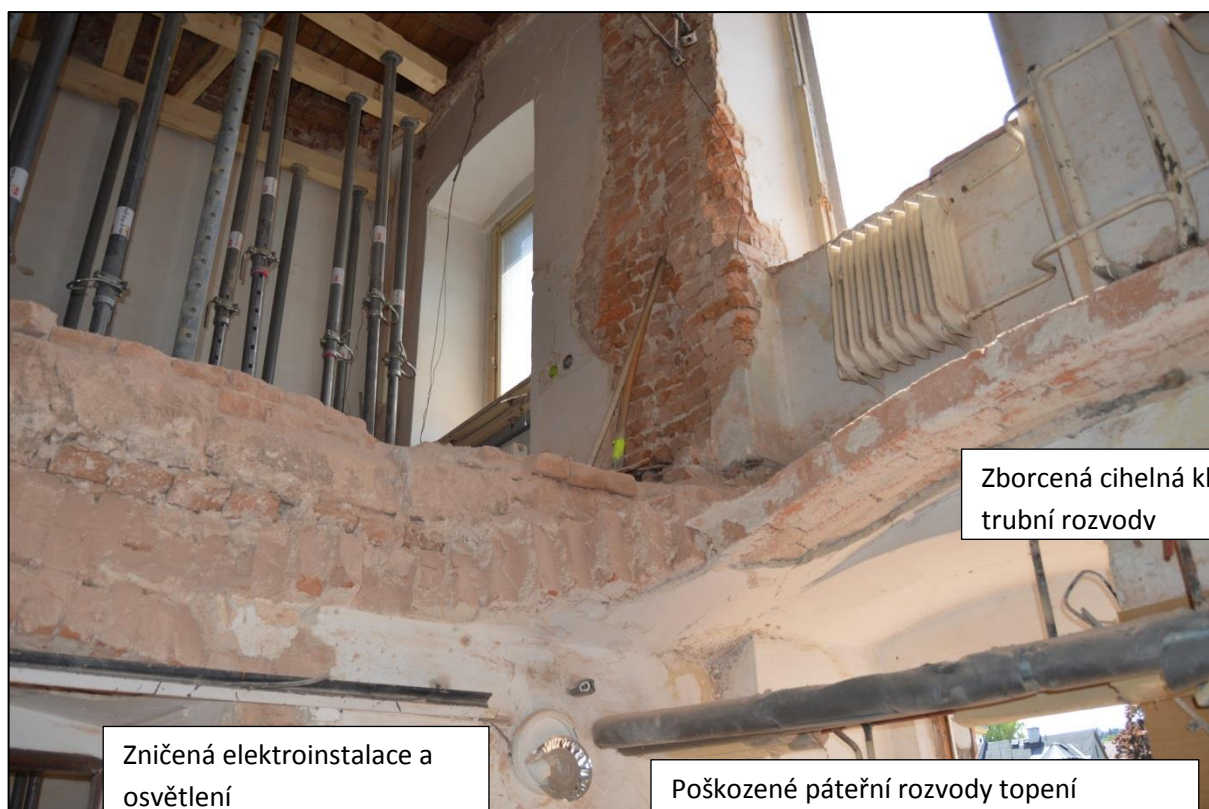
Při pádu s sebou padající stropy strhaly části příček, potrubí topení i radiátory samotné, přirozeně veškeré osvětlení a další rozvody, které v těchto místech procházely. Dynamickým účinkem pádu byly poškozeny okolní klenby (které nyní musí být nabetonovány) a stěny. Dále došlo k poškození stávajících cihelných pilířů (nosných, ve střední části domu), které musí být předepnutím zesíleny. Některá ztužující ocelová táhla byla vytržena ze zdí, což tyto zdi lokálně poškodilo.

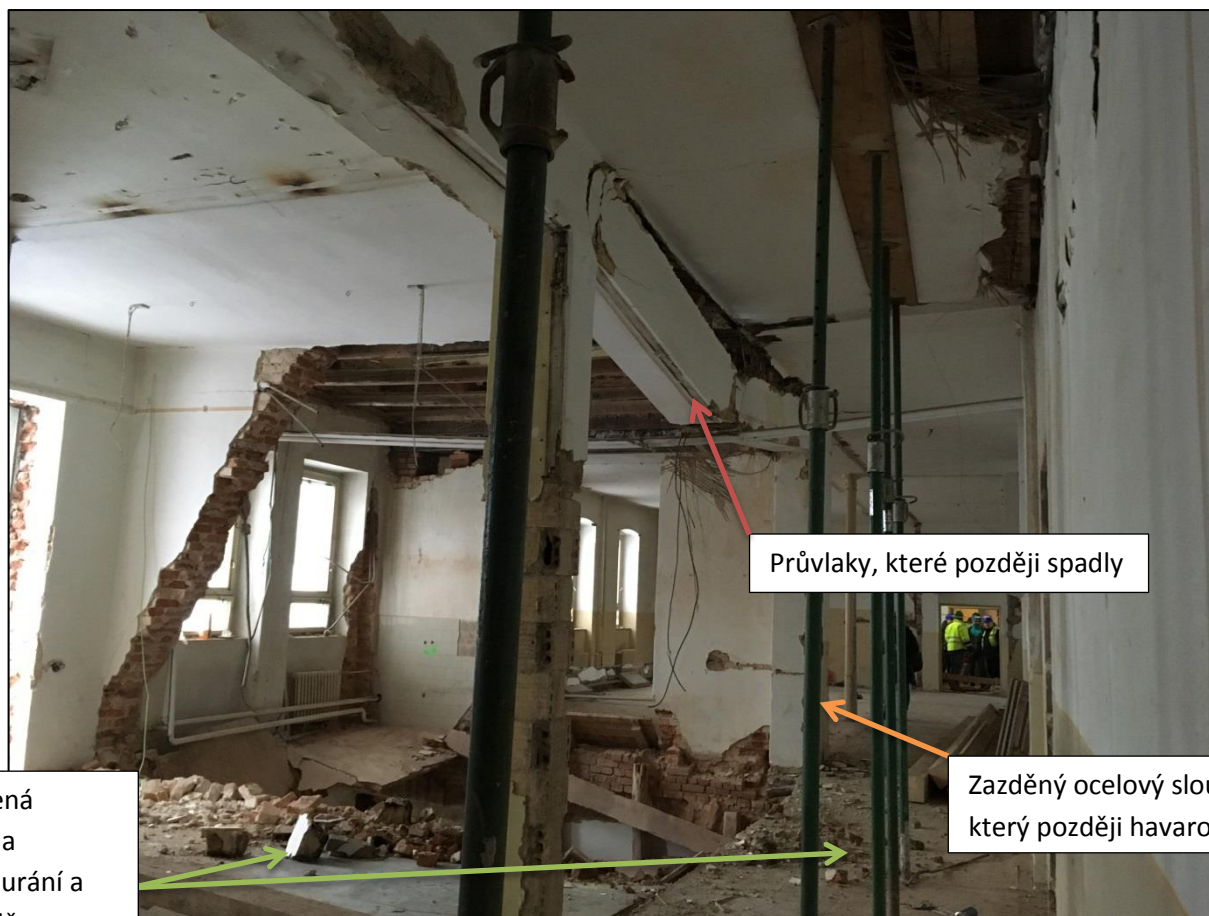
Později, cca po třech dnech, havarovaly některé narušené průvlaky a dva ocelové, zazděné sloupy. Ve třetím patře bylo objeveno vodorovné ztužující táhlo z dvojice I nosníků, které v podstatě zabránilo destrukci stěny ve třetím patře. Poškozená příčná stěna, která celá havarovala při pádu, sloužila jako nosná pro stropy nad 1. až 3. podlažím. Z toho důvodu jsou poškozené i části stropů zde, neboť tuto zeď využívaly stropní trámy jako svou oporu. Nyní

jsou podepřené provizorně a je nutné v částech těchto stropů provést jejich nahrazení novými konstrukcemi. Vše je znatelné z fotografie několik dní po pádu:
