# STŘEDNÍ ŠKOLA ŘEMESEL A SLUŽEB

## Jablonec nad Nisou – Podhorská 348/54

### Havárie části konstrukcí dne 26.11.2018

## ZNALECKÝ POSUDEK Č. 3/2019

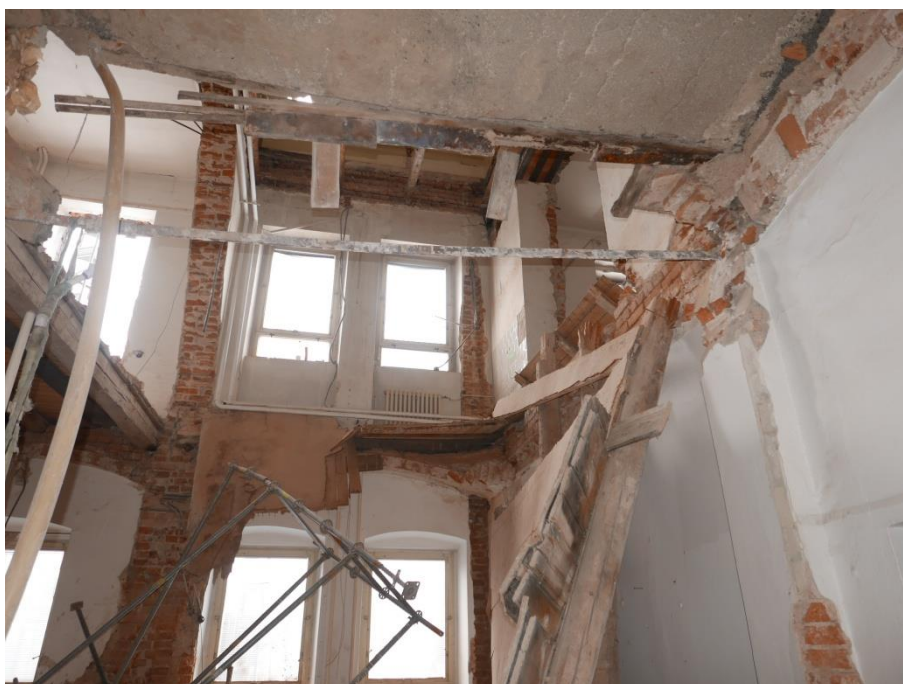
1. Došlo ke zřícení jedné příčné nosné stěny v rozsahu výšky nejméně přes 2 podlaží.

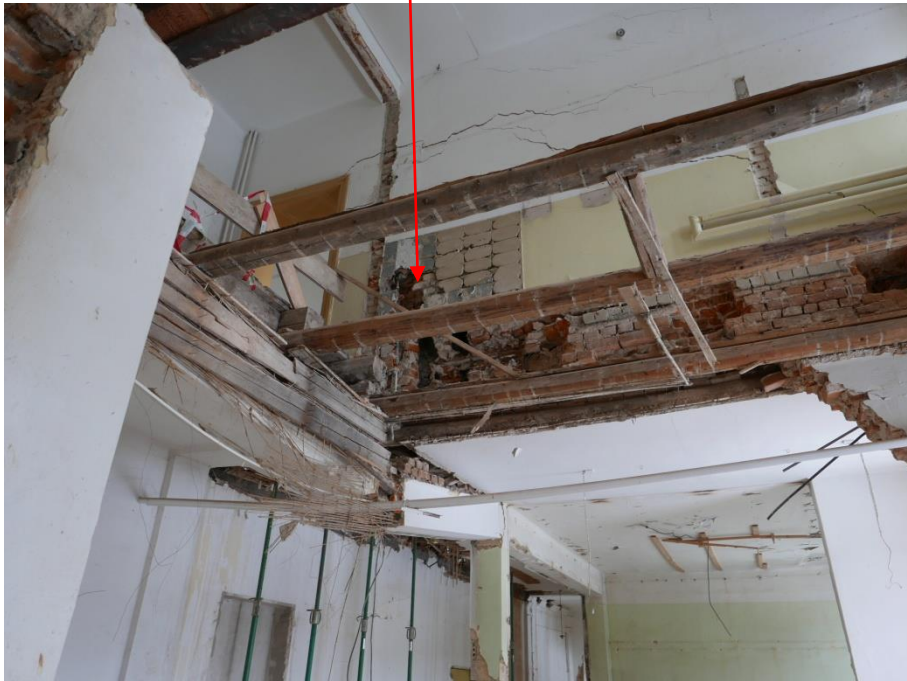
2. Navazující stropní konstrukce se zhroutily nejméně ve dvou podlažích.
3. Zhroucená stěna byla pravděpodobně od samého začátku existence budovy na svých koncích oslabena nezavázáním do venkovního zdiva a uvnitř stavby komínovými průduchy.

Pohled na komínové průduchy:

Prvotní příčinou pádu konstrukcí je přirozeně zhroucení podpěrných konstrukcí. Tím je v tomto případě zdivo přízemí, které bylo oslabeno nezřetelnými komínovými průduchy a neprovázáním příčné stěny do obvodové.

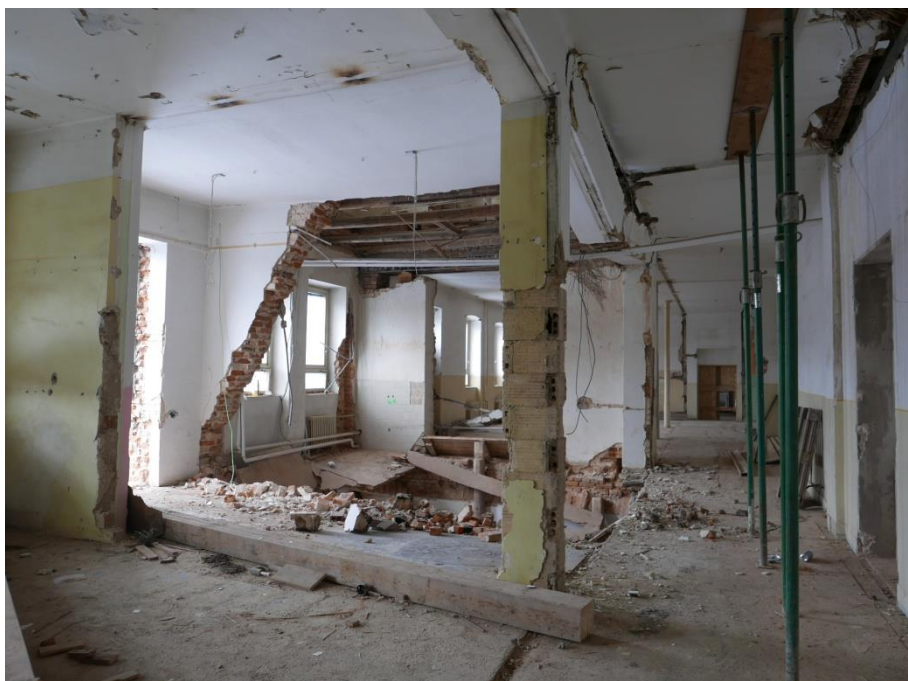
4. Stropní trámy nad 1.NP v oblasti sociálního zařízení byly od samého začátku existence budovy položeny v nezvyklém směru.  
To znamená, že nebyly položeny kolmo na venkovní obvodové zdivo, ale z jedné příčné stěny na druhou. To přispělo ke zhroucení příčné stěny budovy.
5. Blízký sloup ke zřícené oblasti, který je obezděný, je od samého začátku stavby konstruován z ocelových profilů "I", které mají svislou únosnost daleko menší než jinde použité trubkové profily.

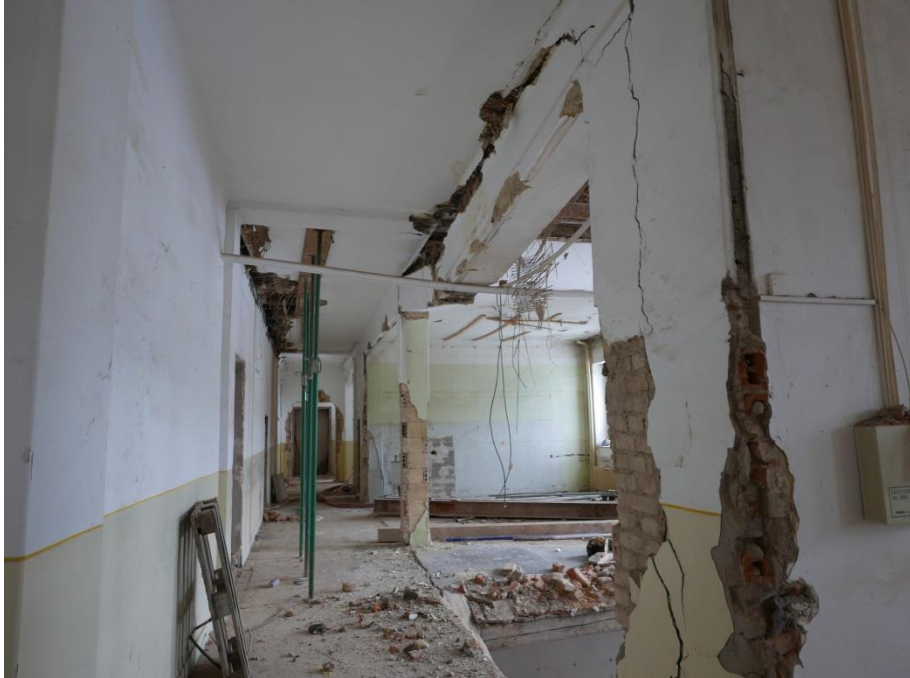
6. Blízký průvlak ke zřícení a zároveň chybně zkonstruovanému sloupu od samého začátku existence stavby je přetržen. To svědčí o obtížných okolnostech stavby, kdy stavebník neměl ochotu vydat finance k úhradě stavebních prací a zhotovitel volil méněcenné náhražky.

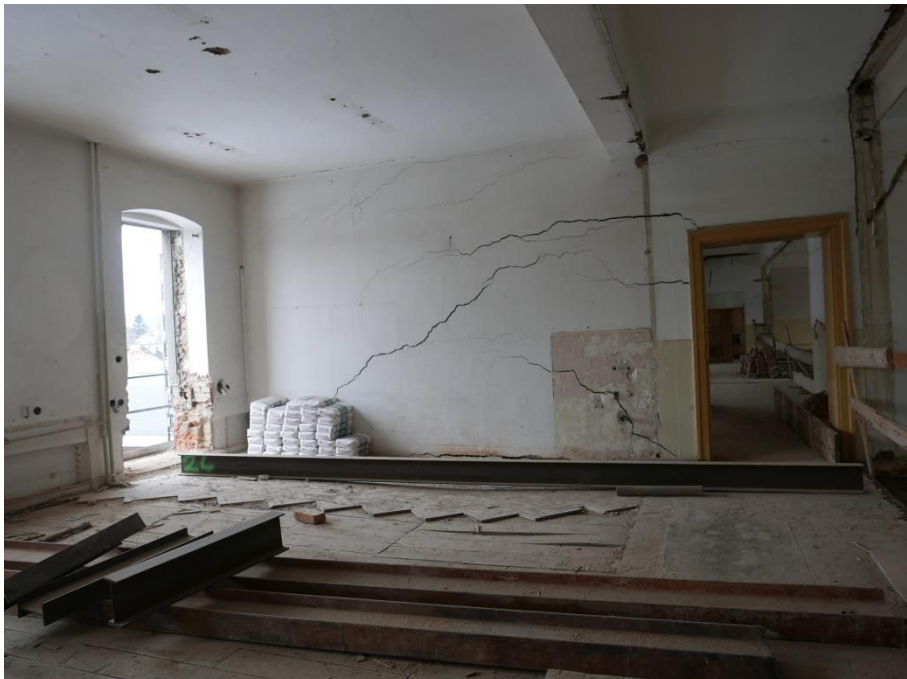
7. Nadlehlé zdivo havárie směrem do stavby označené č.p. 717/58 je potrháné vlivem chybějící podpory.

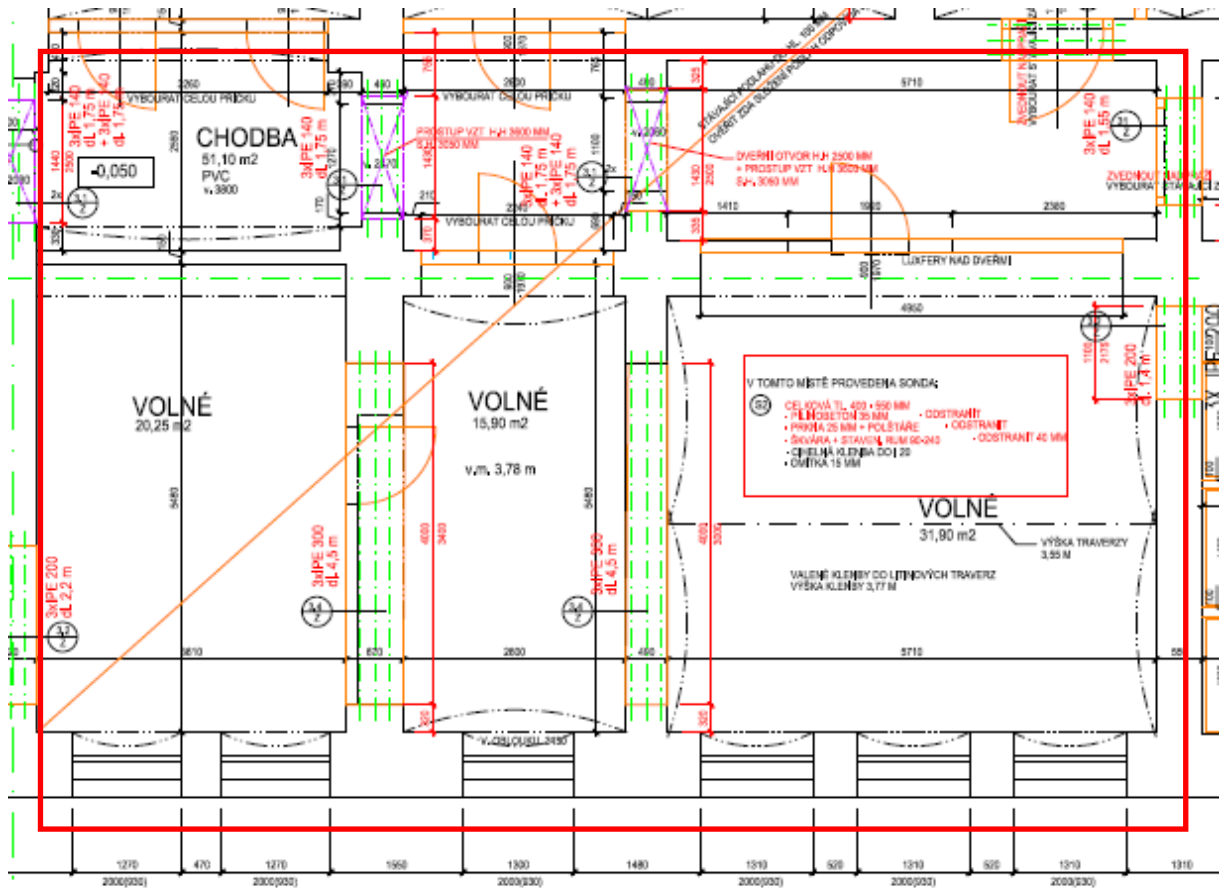
Zobrazení části stavby, kterou je nutné demontovat:

Půdorys má rozměr 13,7 x 9,0 metru.

Je tedy třeba postupně demontovat část stavby, která vychází z hranice mezi stavbou č.p. 348/54 a č.p. 717/58 a tuto část znovu postavit.

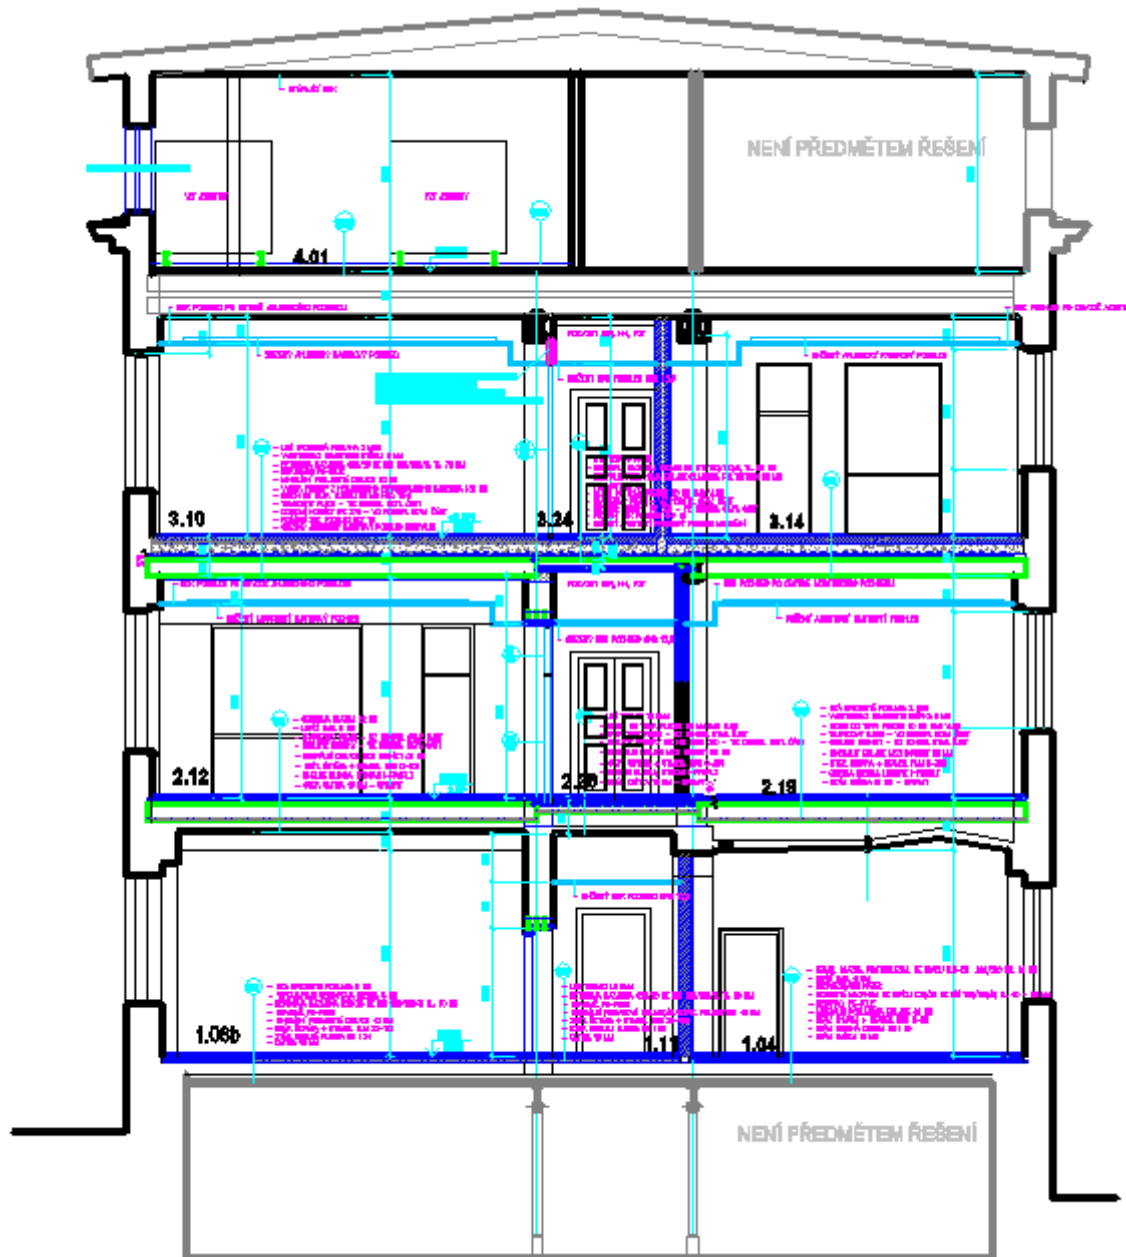
Výšku stavby je třeba určit včetně suterénu. Ta činí 21,0 metru.
