Most 28618-2

Most přes potok Olšina, Mříčná, pod mlýnem

HLAVNÍ PROHLÍDKA

Datum provedení prohlídky: 2.8.2022

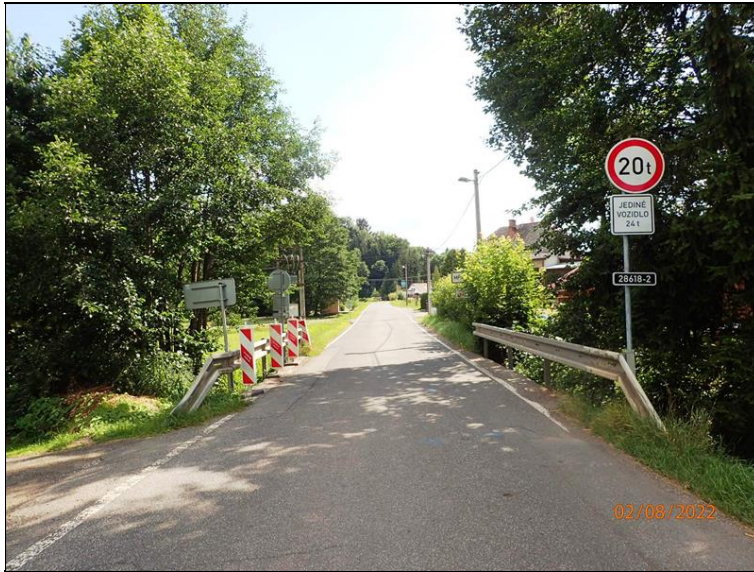
[3.1] 3.1 Vozovka Převrstvená vozovka svou tíhou vyčerpává významnou část zatížitelnosti NK dopravou.

Prostorové uspořádání na mostě, pohled proti směru staničení z předpolí O2.

3.1 Vozovka

Převrstvená vozovka svou tíhou vyčerpává významnou část zatížitelnosti NK dopravou.

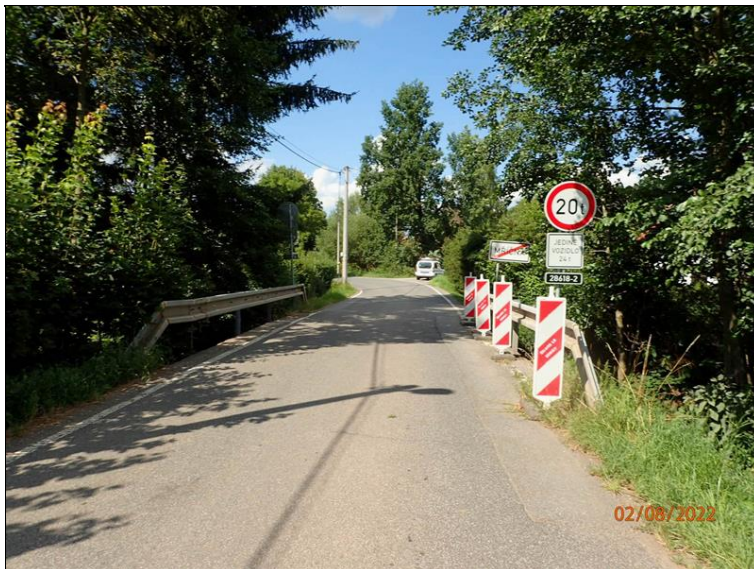
Prostorové uspořádání na mostě, pohled z předpolí O1.

4.1 Svodidla/Zábradelní svodidla

U osazených svodidel **není řešena funkce bezpečnostního zábradlí pro pěší uživatele objektu** = chybí zábradelní madlo, chybí ochranná výplň pod svodnicí.

4.3 Dopravní značení, označení objektu

Vozovka nedosahuje šířky nezbytné pro zřízení dvou protisměrných jízdních pruhů min. šířky 2x 2,75 m.

[2] 2.1.1 mostovka / Rozšíření vpravo V úseku mostu zřídit svislým dopravním značením střídavý obousměrný provoz.

[3] 4.3 Dopravní značení, označení objektu V úseku mostu zřídit svislým dopravním značením (P7 + P8) střídavý obousměrný provoz.

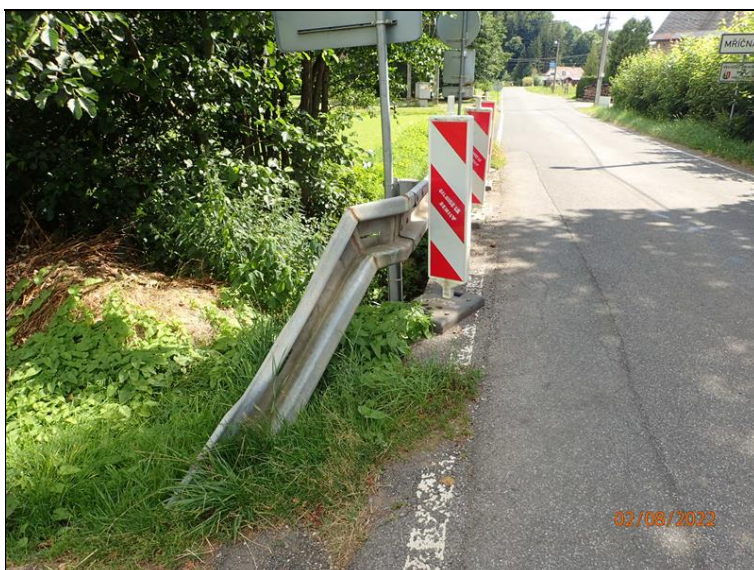
P krajnice, svodidlo, dočasné dopravní značení, pohled od O2.

4.3 Dopravní značení, označení objektu

Dočasné dopravní značení v okamžiku prohlídky zasunuté až pod svodnici. Zpracovatel prohlídky závadu napravil.

[1] 4.3 Dopravní značení, označení objektu Zajistit pravidelnou kontrolu + úpravu správné polohy dočasného dopravního značení na mostě.

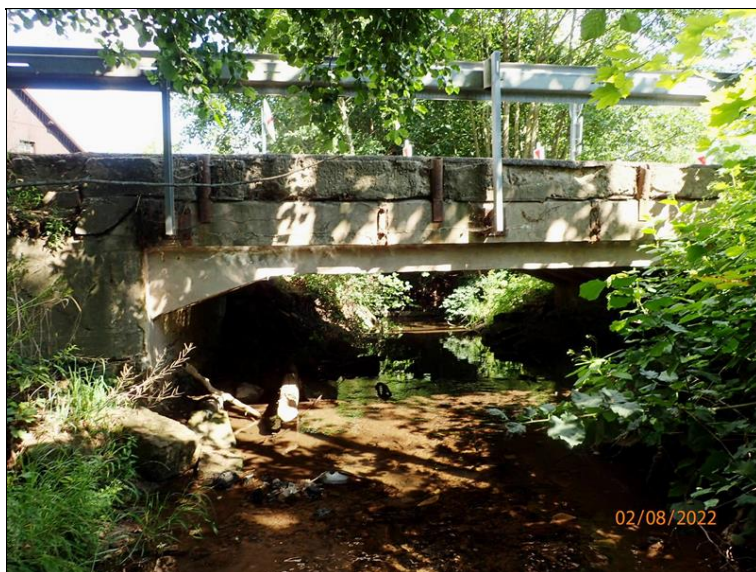
L bok mostu z koryta potoka.

3.3.1 římsa

Nabetonávaním zvýšené římsy jsou opět nízké, voda z vozovky je snadno přetéká, neplní ochrannou funkci boku mostu.

3.5 Izolační systém NK

Selhává v ukončení na obě původní římsy.

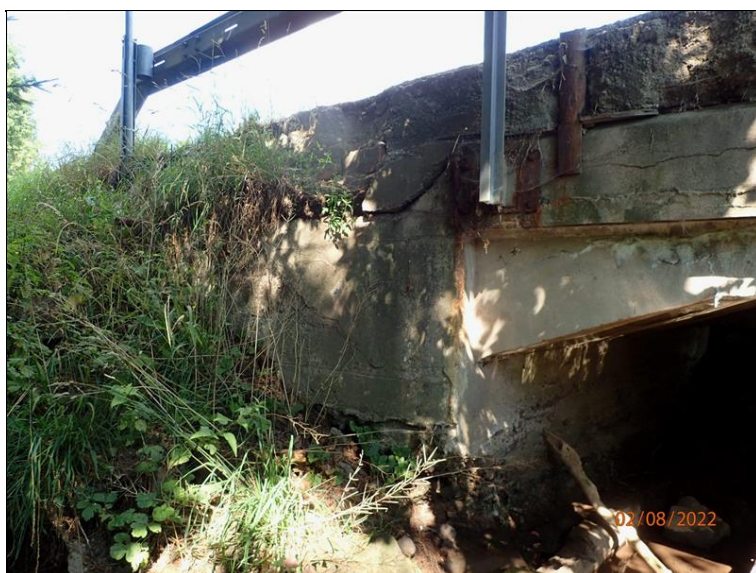
L bok a křídlo opěry O2.

1.2.4 křídlo

Mrazová degradace betonu na líci křídla.

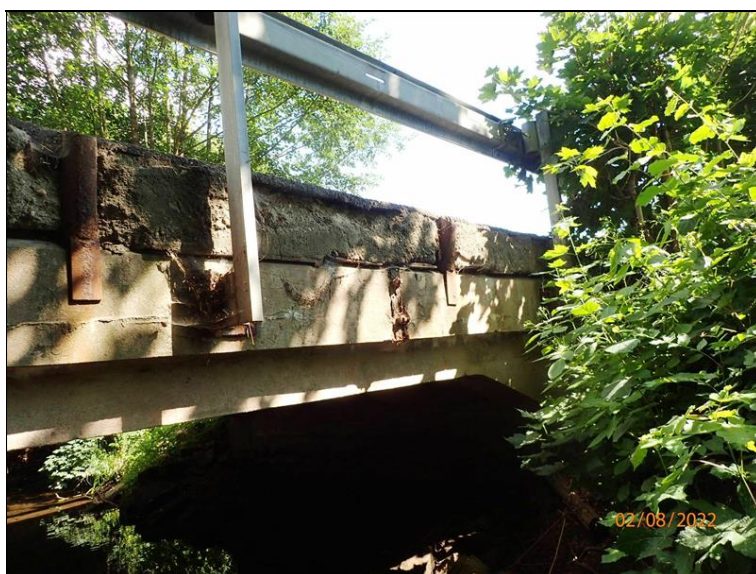
L bok mostu od O2.

2.1 Nosná konstrukce

NK je přetížena v důsledku opakovaného navyšování mostního svršku. Současný povrch vozovky odhaduji cca 25 až 30 cm nad úroveň původní projektované nivelety. **Vliv na zatížitelnost NK je velmi významný.**

3.3.1 římsa

Průsaky, trhliny v omítce, mrazový rozpad betonu na boku L římsy. Nad O2 velký odštěp betonu.

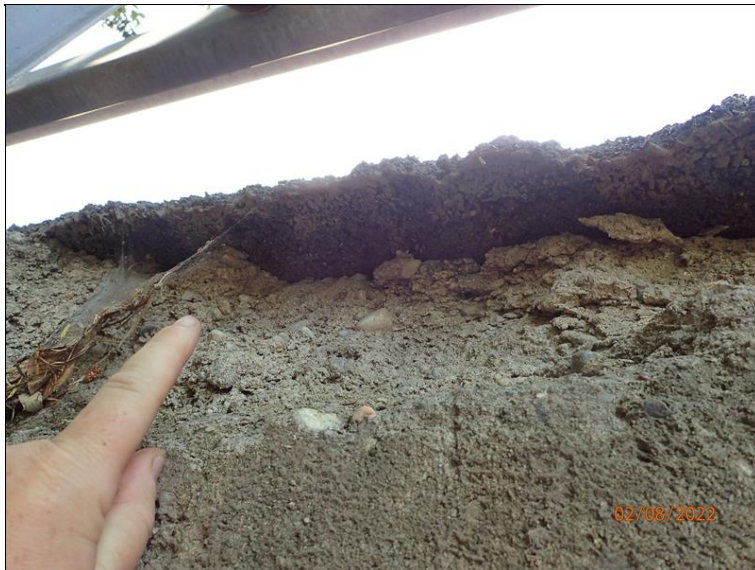
L bok mostu, detail živičné vrstvy nad rozpadajícím se okrajem římsy.

3.3.1 římsa

Nabetonávaním zvýšené římsy jsou opět nízké, voda z vozovky je snadno přetéká, neplní ochrannou funkci boku mostu.

4.8 Odvodnění

Přetékání říms vodou z vozovky je hlavní příčinou poruch zjištěných na bocích mostu.

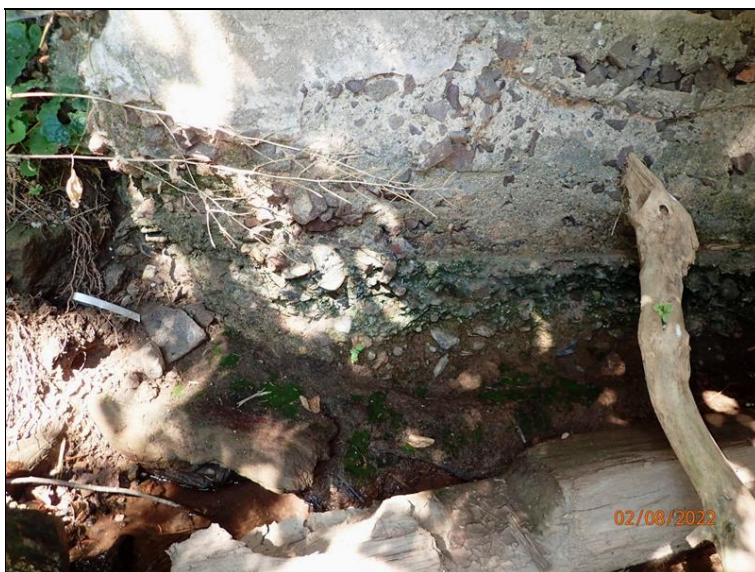
Opěra O2, detail líce v pásu nad dnem vodoteče.

1.2.1 dřík/stěna

Postupující mrazový rozpad betonu na líci dříku obou opěr, byl vybetonován nejspíše přímo do výkopu.

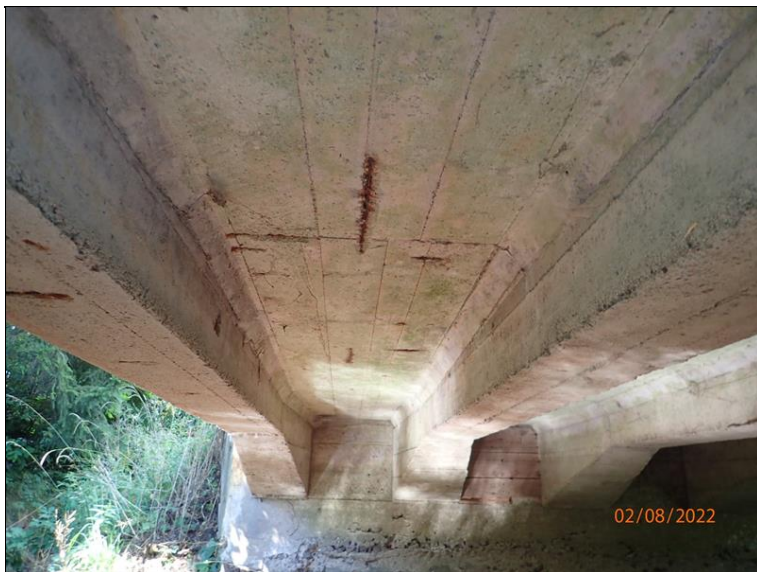
Podhled NK u L boku mostu, směrem k O2.

2.1 Nosná konstrukce

Na podhledu obou krajních trámů ojedinělé poruchy nedostatečné krycí vrstvy na korodujících třmenech, lokálně i na korodující příčné výztuži v sousedících podhledech mostovky. Rozsah poruchy není velký.

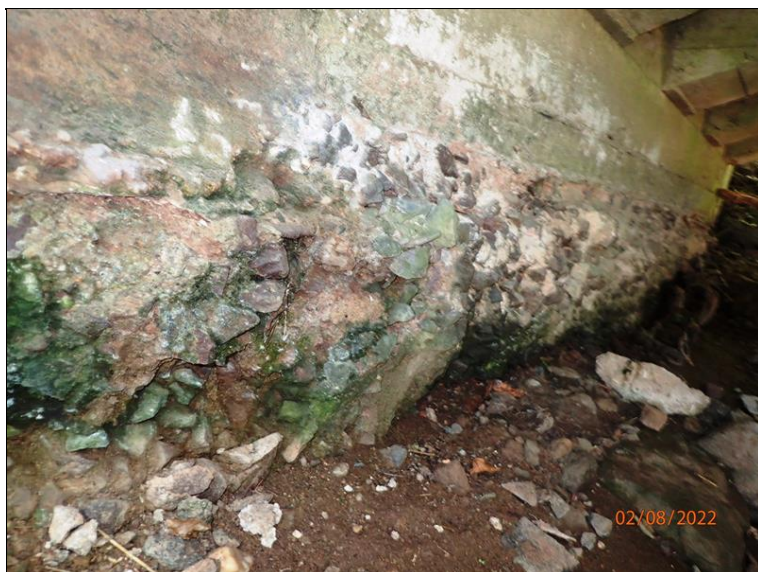
Opěra O1, detail líce v pásu nad dnem vodoteče.

1.2.1 dřík/stěna

Postupující mrazový rozpad betonu na líci dříku obou opěr, byl vybetonován nejspíše přímo do výkopu.

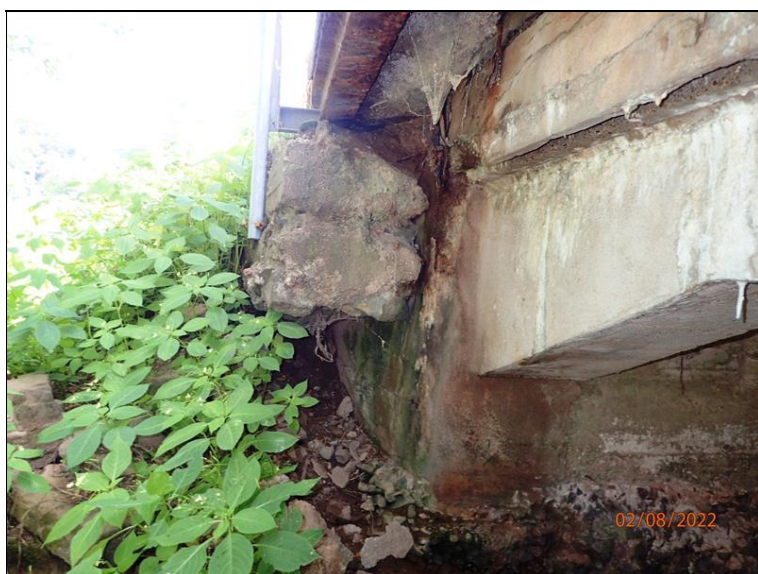
O stavebním stavu rozhoduje statická nefunkčnost podpěrného bloku rozšířené mostovky na pravém boku mostu. O použitelnosti rozhodují improvizovaná svodidla.

P bok opěry O1, vodou podemletý úložným blok "visí na" ocelovém nosníku, který měl podporovat

1.2.1 dřík/stěna

Pod podemletým opěrným blokem u P boku O1 chybí cca 60 cm zeminy, jeho založení v minulosti provedeno diletantsky. **Konstrukce tak není schopna přenést zatížení z ocelového nosníku rozšířené mostovky do podloží. Blok na nosníku visí !**

2.1.1 mostovka

Ocelový nosník rozšířené mostovky **není u boku O1 podporován = ztratil tím schopnost přenášet provozní zatížení dopravou. Jedná se o nebezpečnou závadu.**

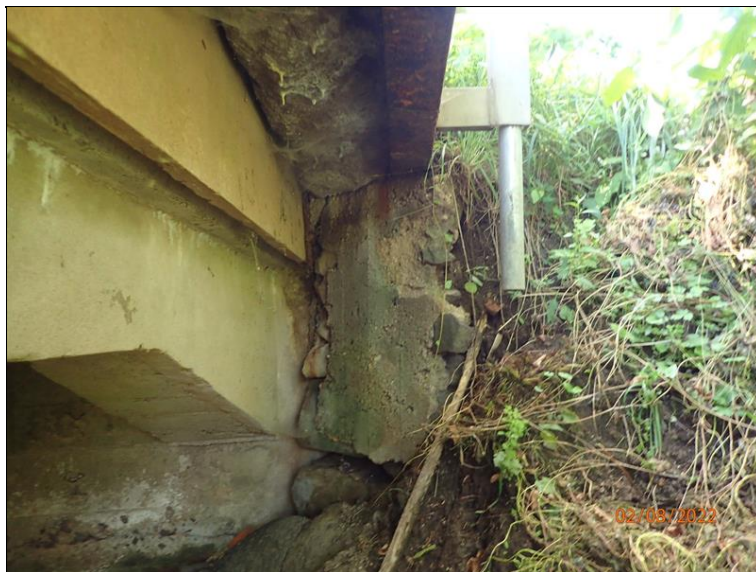
P bok opěry O2, úložný blok ocelového nosníku.

1.2.1 dřík/stěna

Obdobná porucha úložného bloku jako na O1, ale v počátečním stádiu i pod blokem u O2.

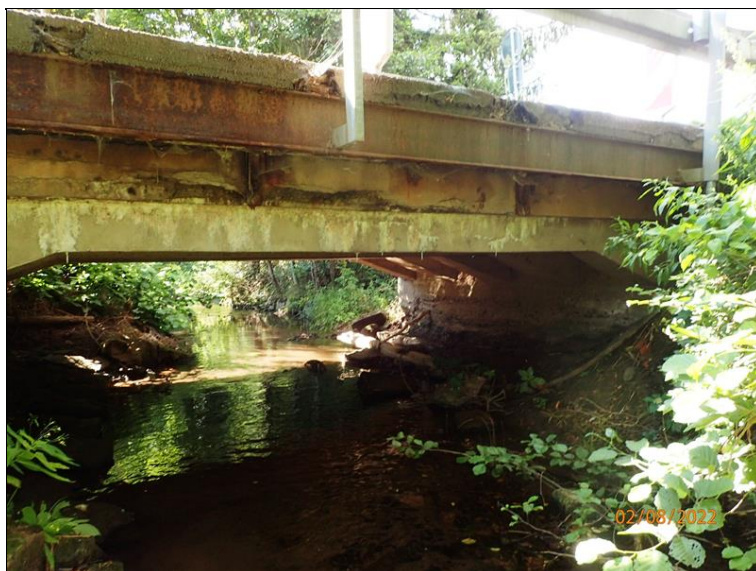
P bok mostu z koryta potoka.

3.5 Izolační systém NK

Selhává v ukončení na obě původní římsy.

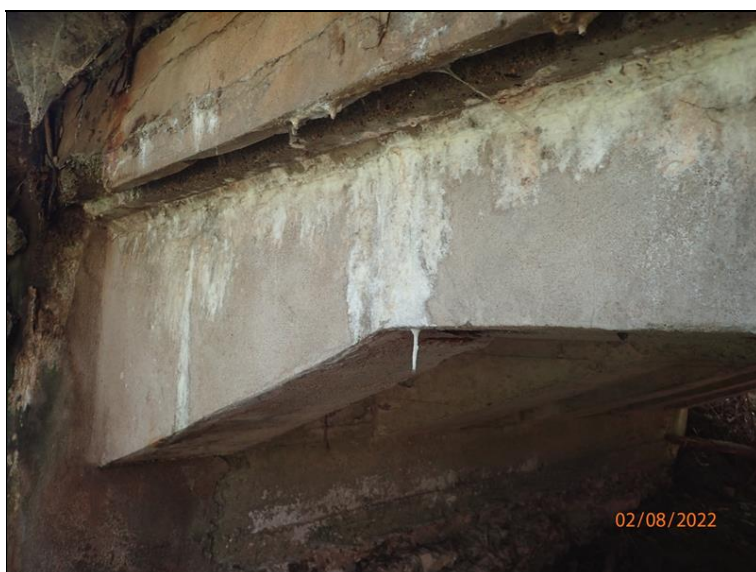
Bok krajního trámu 1P, úsek před O1.

2.1 Nosná konstrukce

Na styčné spáře P boku NK s původní římsou průsaky s výluhy pojiva, v celé jeho délce.

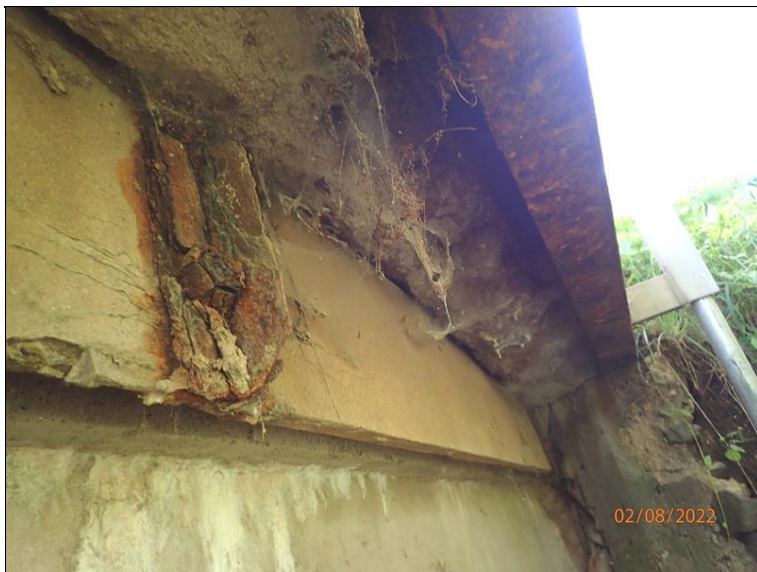
P bok mostu, pohled NK podporující "pojížděnou" římsu + slouží pro kotvení svodidla.

2.1.1 mostovka

Následkem zatékání cca 10 až 15 cm hluboký mrazový rozpad betonu v pohledu pásu za korodujícím ocelovým nosníkem, místy intenzivní koroze výztuže.

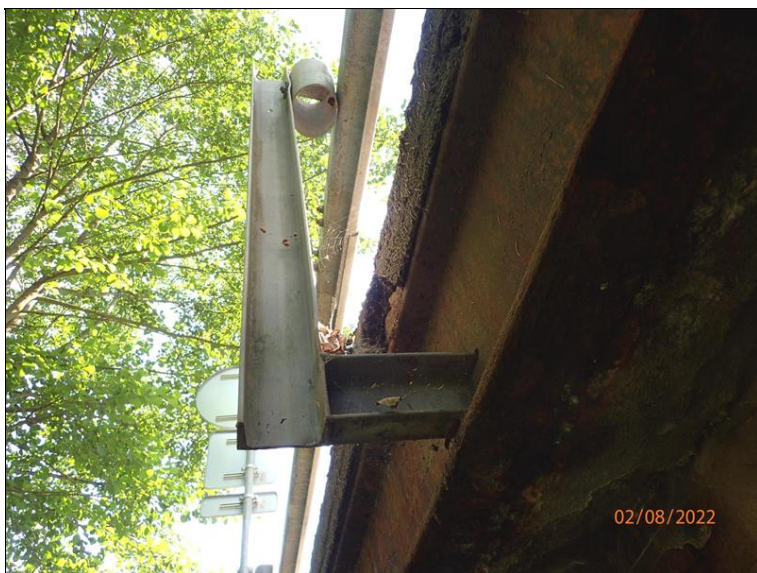
P bok mostu, improvizované upevnění svodidlového sloupku na stojnu ocelového nosníku římsy.

4.1 Svodidla/Zábradelní svodidla

Svodidla jsou velmi nestandardního provedení, bez odrazné obruby, s nedůvěryhodným kotvením sloupků k boku římsy a ocelového nosníku. **Hodnotím je jako improvizovaná s neodhadnutelnou schopností zachytit náraz vozidla.** Obecně nevyhovují bezpečnostním požadavkům platných předpisů pro silniční dopravu v obci (50km/hod).

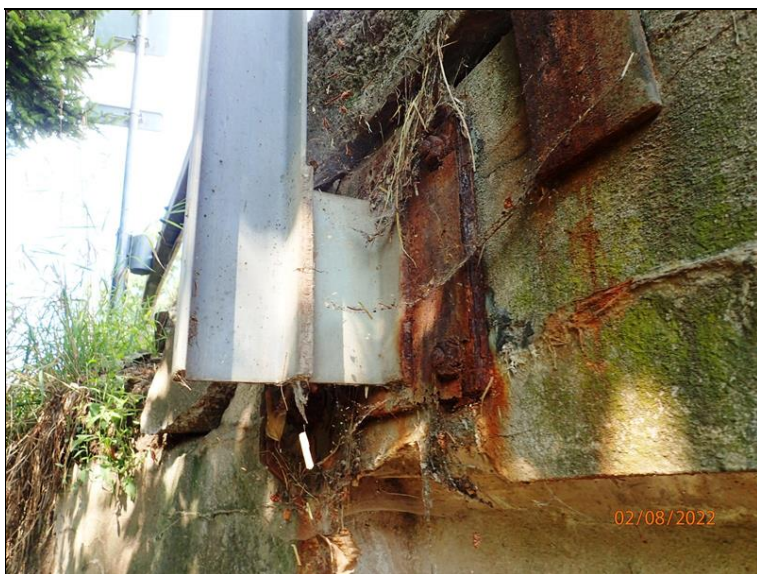
L bok mostu, improvizované kotvení svodidlového sloupku šrouby k boku původní římsy.

4.1 Svodidla/Zábradelní svodidla

Svodidla jsou velmi nestandardního provedení, bez odrazné obruby, s nedůvěryhodným kotvením sloupků k boku římsy a ocelového nosníku. **Hodnotím je jako improvizovaná s neodhadnutelnou schopností zachytit náraz vozidla.** Obecně nevyhovují bezpečnostním požadavkům platných předpisů pro silniční dopravu v obci (50km/hod).
