Most 28618-3

Obloukový most přes řeku Jizeru u Peřimova

HLAVNÍ PROHLÍDKA

Datum provedení prohlídky: 10.8.2020

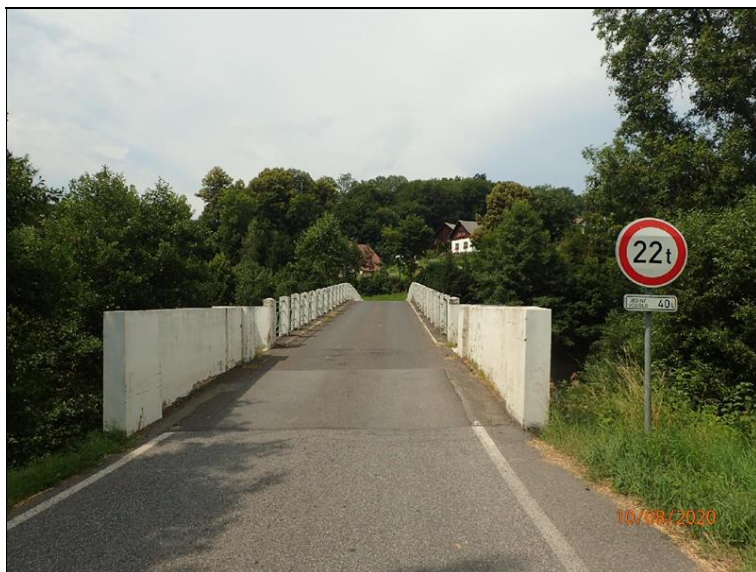
Prostorové uspořádání na mostě, pohled po směru staničení z předpolí O1.

Nákladními vozidly v krytu vyjeté koleje.

V úseku mezi křídly O1 doplněním živičné vrstvy v minulosti opravený pokles přechodové oblasti.

Na objektu nejsou osazena evidenční čísla.

| [1] | 4.3 | Dopravní značení, označení objektu | Zajistit výrobu a osazení 2ks evidenčních čísel 28618 - 3. |

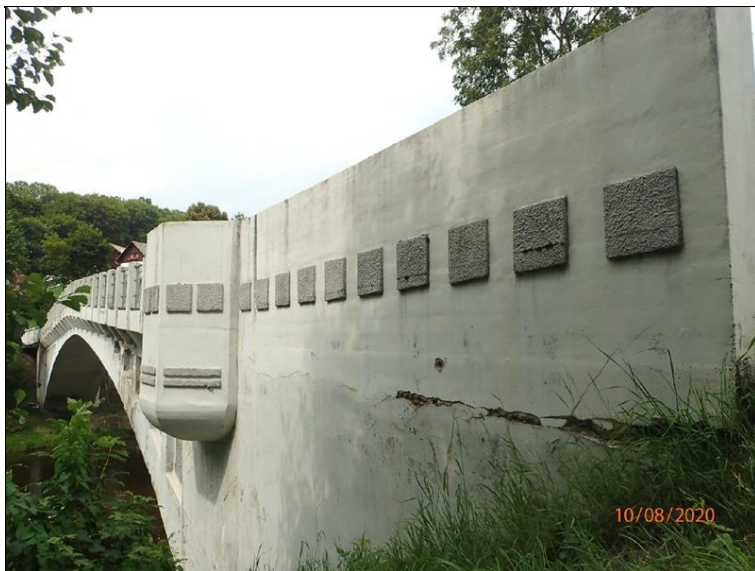
L bok mostu od O1.

Prosakující, široká, mrazem degradovaná horizontální pracovní spára mezi vrcholem stěny křídla a parapetní zdí.

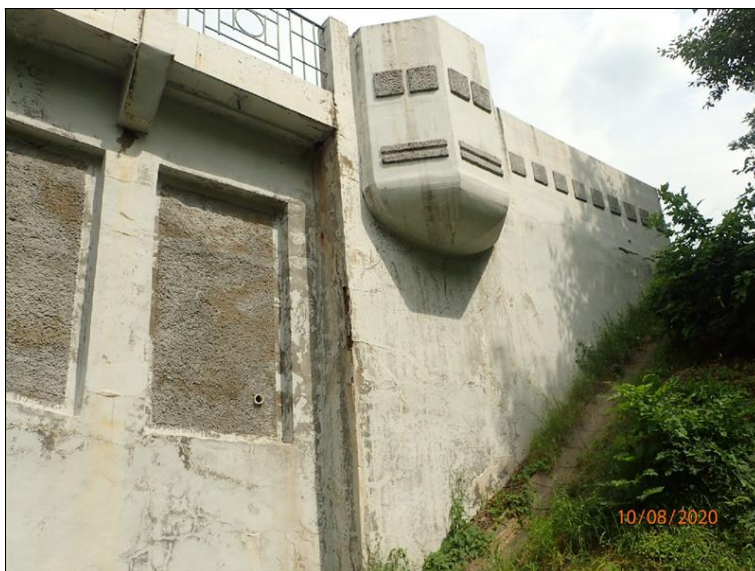
L bok O1, líc křídla, ozdobný výklenek.

Hnědavé svislé pruhy na koutovém styku křídel a čelních zdí NK zde signalizují opakované zatékání spárou za konci říms.

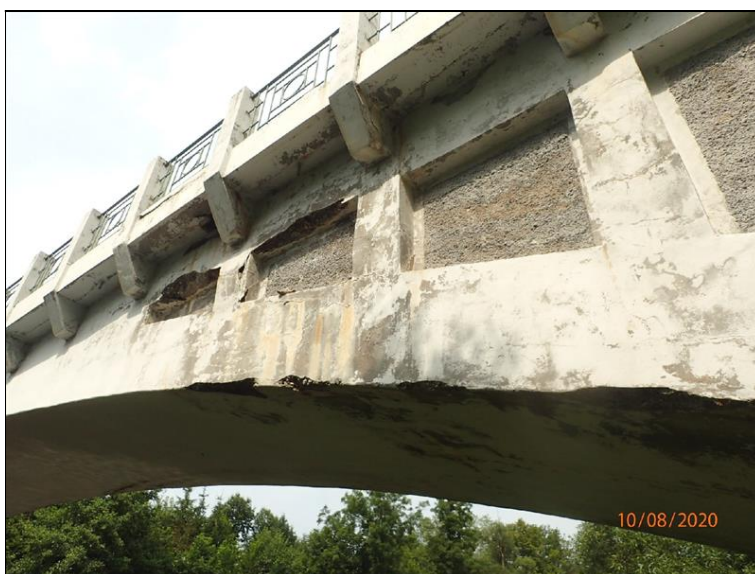
L bok mostu, čelní zeď v úseku před O1.

V nesouvislých úsecích na L boku opakující se zatékání + průsaky na líc čelních zdí, bok i podhled klenebního pasu. Zdrojem je horizontální pracovní spára mezi římsou a konzolou, odvodňovací trubice hydroizolace, styčné kouty zábradelních sloupků s římsou. Výše uvedené je příčinou lokálních poruch sanačních materiálů doplněných na původní povrch = degradace ochranného povlaku, síťovité trhliny, lokální odpadnutí hran, mrazový rozpad betonu.

Porovnáním fotodokumentace z předchozích HPM konstatují zvětšování rozsahu.

| [2] | 2.4 | Čelní zdi a přesypávka / Čelní zdi | Jedná se o historicky + technicky významný mostní objekt ČR (památky), který je nutno spravovat s nadstandardní péčí. Od poslední rekonstrukce uplynulo 21 let, životnost řady tehdy užitých materiálů je vyčerpána. Započít s přípravou rekonstrukce podle řádné projektové dokumentace, platných předpisů a aktuálních poznatků v oboru mostního stavitelství. Cílem je eliminace zatékání, kompletní výměna + doplnění mostního svršku (hydroizolační systém, přechodové oblasti, římsy, vozovka, mostní závěry), sanace poruch na povrchu konstrukcí, obnova ochranného povlaku. |

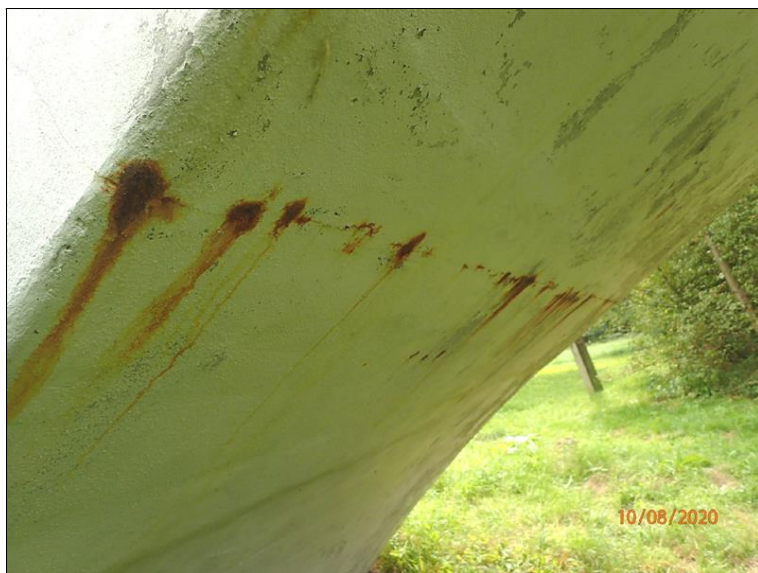
Podhled klenebního pásu, v místě původního kloubu před O1.

V liniích 2 původních "patních" ocelových kloubů klenebního pásu na podhledu a bocích příčná trhlinka (není statickou závadou) s rezavými skvrnami.

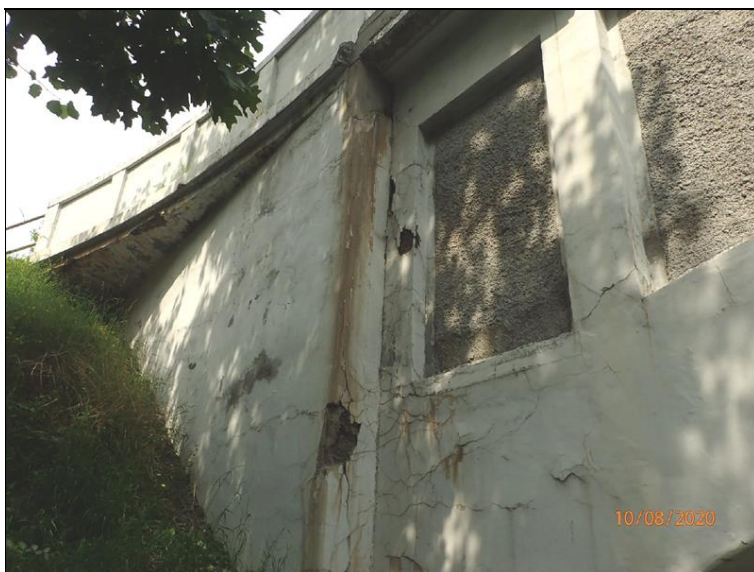
L bok O2, konec čelní zdi, líc křídla s vrcholovou konzolou.

V oblastech postižených zatékáním, především na nároží křidel, četné poruchy zde při rekonstrukci na povrch původní konstrukce doplněných sanačních materiálů = síťovité trhliny, na poklep dutě znějící od podkladu oddělené vrstvy, lokálně opadané vrstvy uvnitř s mrazem degradovaným betonem.

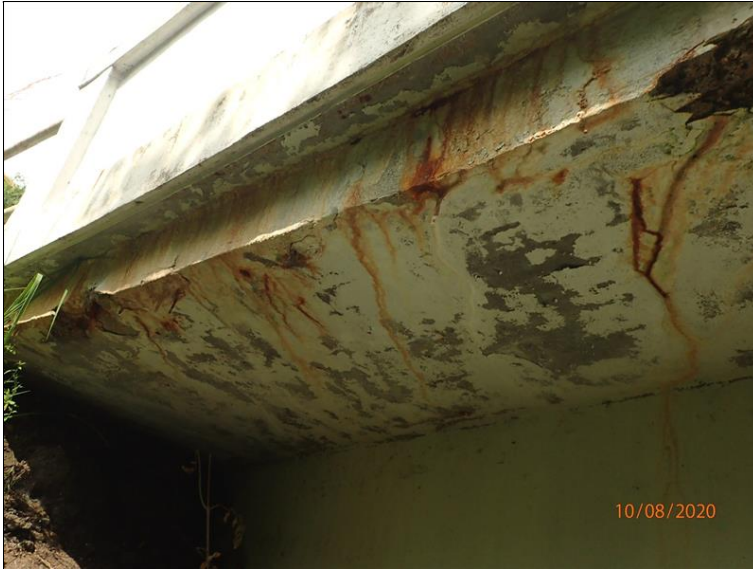
Detail z výše uvedené foto, detail pohledu konzoly ve vrcholu L křídla za O2.

Stopy intenzivního zatékání, rezavé výluhy, v hraně lokálně mrazem rozpadlý beton na pohledu konzoly ve vrcholu L křídla.

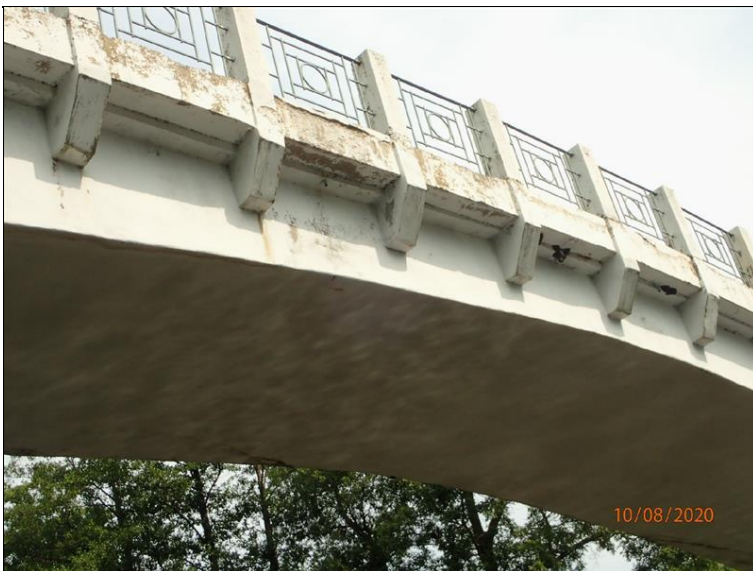
L bok mostu, vrchol klenebního pasu NK.

V nesouvislých úsecích na L boku opakující se zatékání + průsaky na líc čelních zdí, bok i pohled klenebního pasu. Zdrojem je horizontální pracovní spára mezi římsou a konzolou, odvodňovací trubice hydroizolace, styčné kouty zábradelních sloupků s římsou. Výše uvedené je příčinou lokálních poruch sanačních materiálů doplněných na původní povrch = degradace ochranného povlaku, síťovité trhliny, lokální odpadnutí hran, mrazový rozpad betonu.

Porovnáním fotodokumentace z předchozích HPM konstatují zvětšování rozsahu.

Hydroizolace často selhává ve vanovitém ukončení = v úžlabí pod odraznými pruhy, v okolí

odvodňovacích trubíc

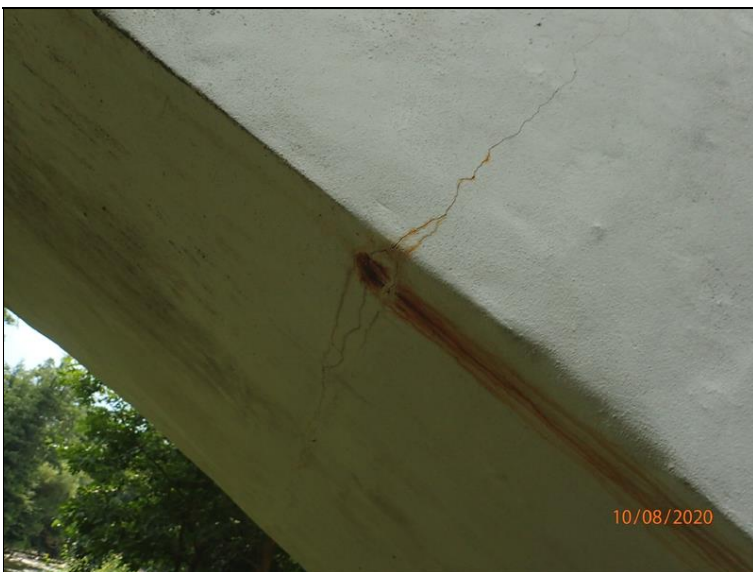
P bok klenebního pásu, v místě původního kloubu před O2.

V liniích 2 původních "patních" ocelových kloubů klenebního pásu na pohledu a bocích příčná trhлина (není statickou závadou) s rezavými skvmami.

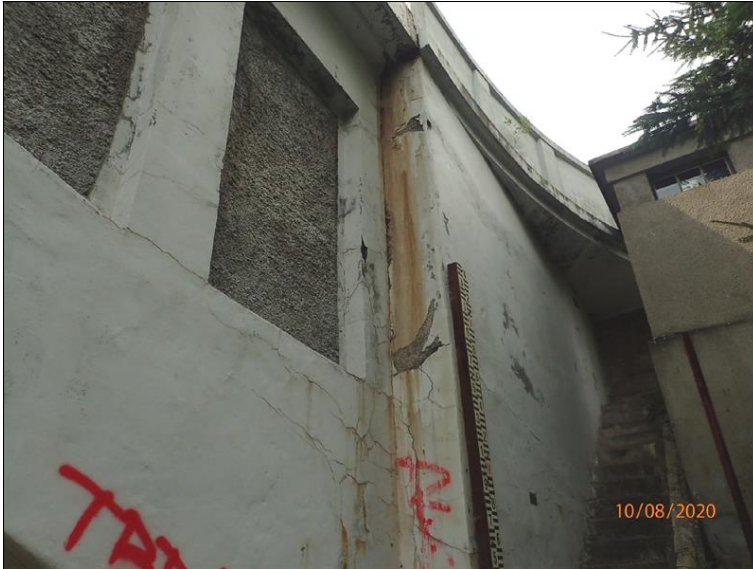
P bok O2, konec čelní zdi, líc křídla s vrcholovou konzolou, objekt hydrometeorologické.

Hnědavé svislé pruhy na koutovém styku křídel a čelních zdí NK zde signalizují opakované zatékání spárou za konci říms.

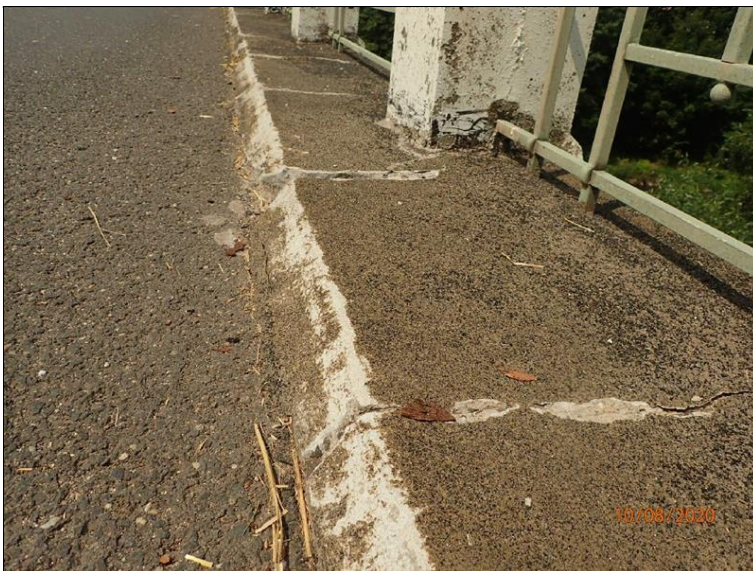
P krajnice vozovky, odrazný pruh, zábradlí

V horním povrchu odrazných pruhů četné a velmi hluboko mrazem degradované příčné trhliny.

Nefunkční u všech poruch na horním povrchu odrazných pruhů.

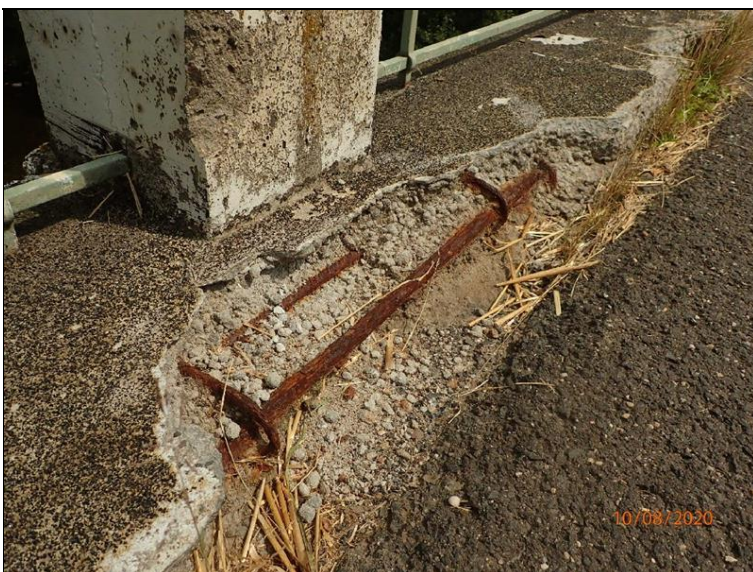
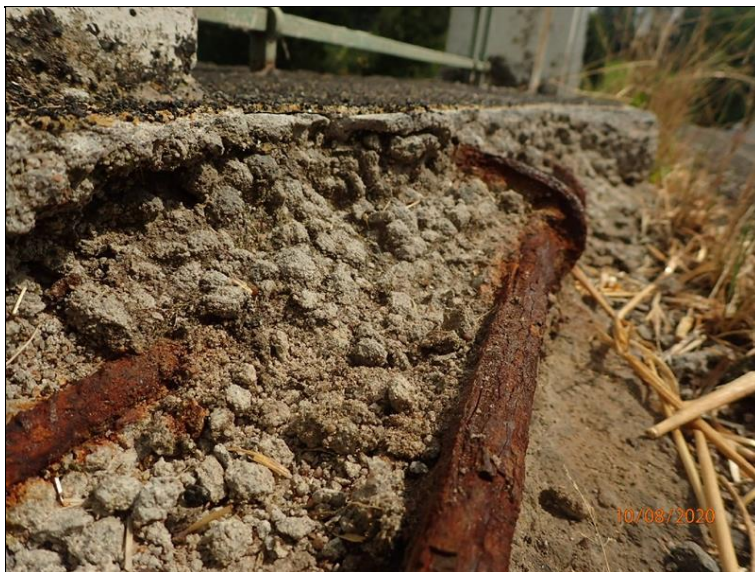
Porucha v obrubě P odrazného pruhu.

V pruhu podél vozovkové obruby na řadě míst rozsáhlý "destruktivní" mrazový rozpad betonu dosahující hloubky až 15cm = za výztužný armokoš. **Při rekonstrukci byl použit nedostatečně odolný beton.**

Detail z výše uvedené foto, P odrazná obruba.

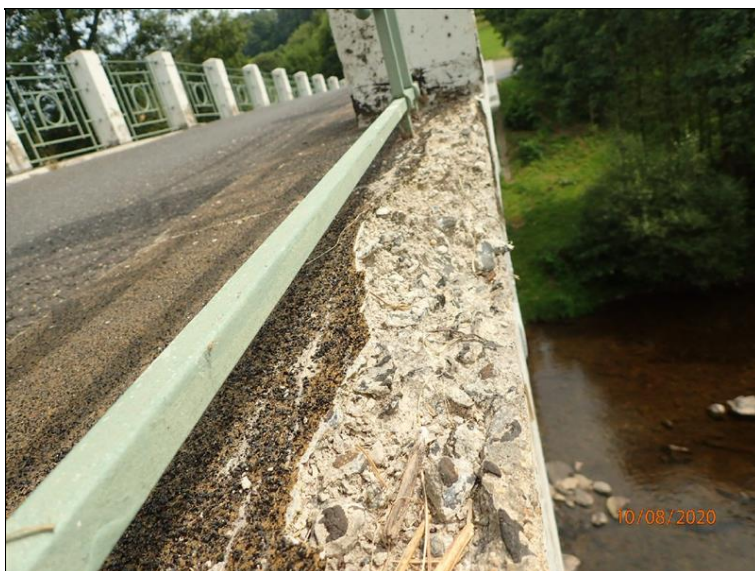
Porucha ve vnější hraně L římsy.

V několika úsecích mrazový rozpad v pruhu podél vnější hrany římsy.

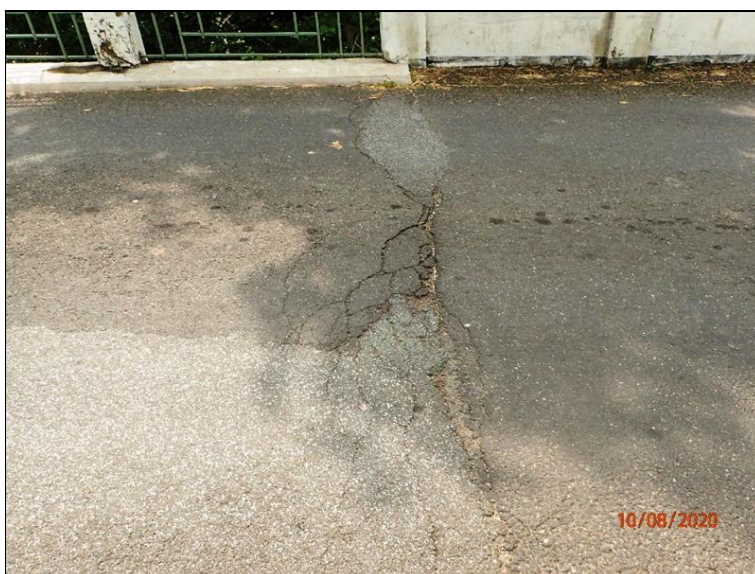
Kryt vozovky nad O2, pohled v příčné linii mezi NK a křídly.

V krytu nad oběma opěrami v příčné linii konců čelních zdí široké dilatační trhliny, opravované výtluky.

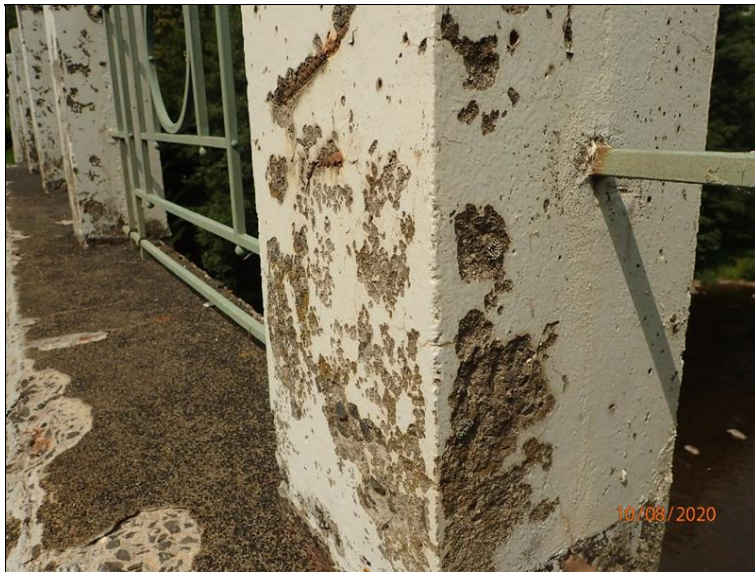
Detail poruch na plášti P zábradelního sloupku.

Již výrazné provozní mrazové opotřebení povrchu zábradelních sloupků = olupování.

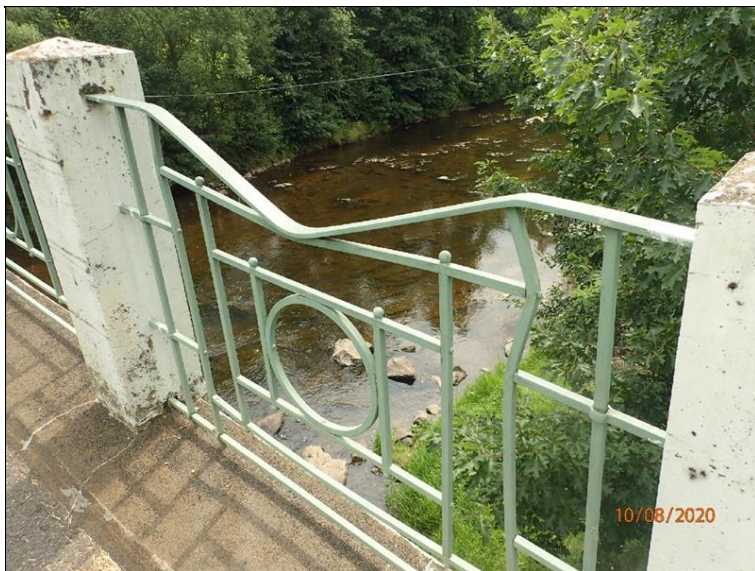
Poškození výplně L zábradlí.

Lokální poškození 1ks zábradelní výplně + vyklonění přilehlého sloupku pádem kmene stromu.

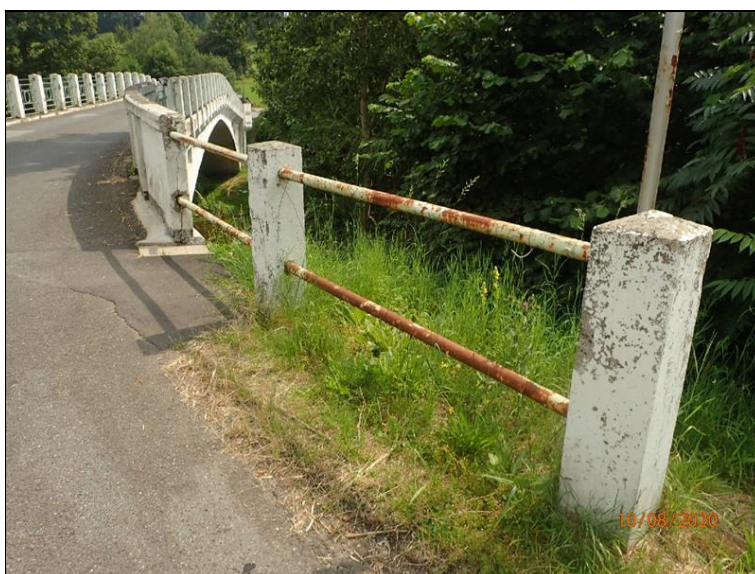
Jednoduché zábradlí navazující na L parapetní zeď za O2.

Koroze trubkových příčlů u zábradlí za konci křidel.

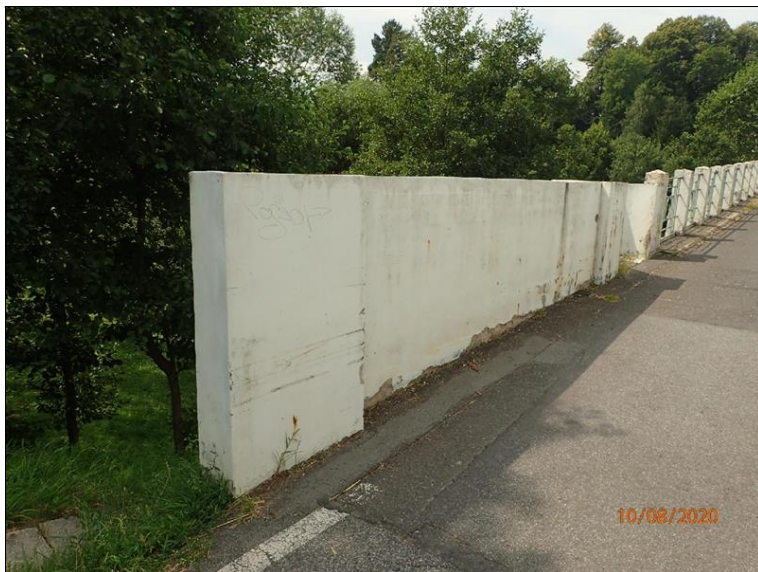
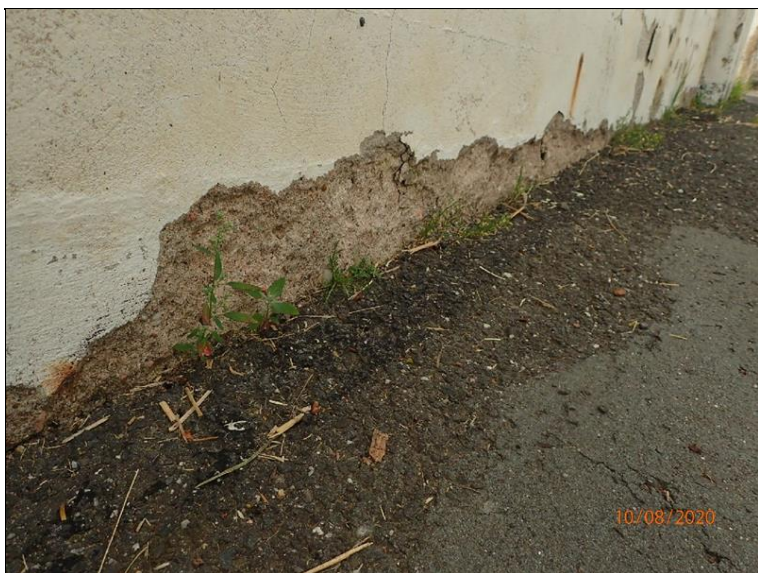
L zábradelní parapetní zeď nad O1.

Detail poruchy v patě L zábradelní zdi nad O1 z výše uvedené foto.

Opadání sanačních vrstev + mrazový rozpad betonu u obou parapetních zdí v cca 12cm širokém pásu nad povrchem vozovky.
