PLÁN OCHRANY MPZ TURNOV

Karty objektů

**Blok mezi náměstím Českého Ráje, ulicí Markovou,
V Uličkách a Antonína Dvořáka**

revize 2016

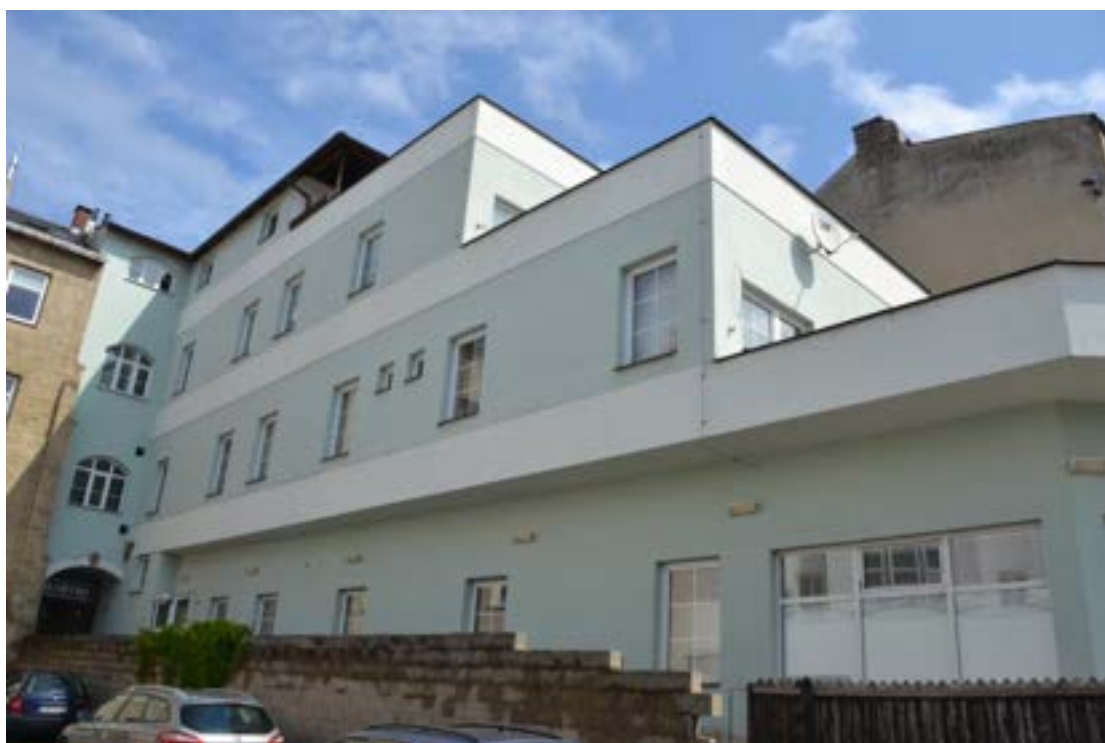
Celkový pohled od jihozápadu na zadní průčelí s dvorní novodobou přístavbou, foto IP 2013.

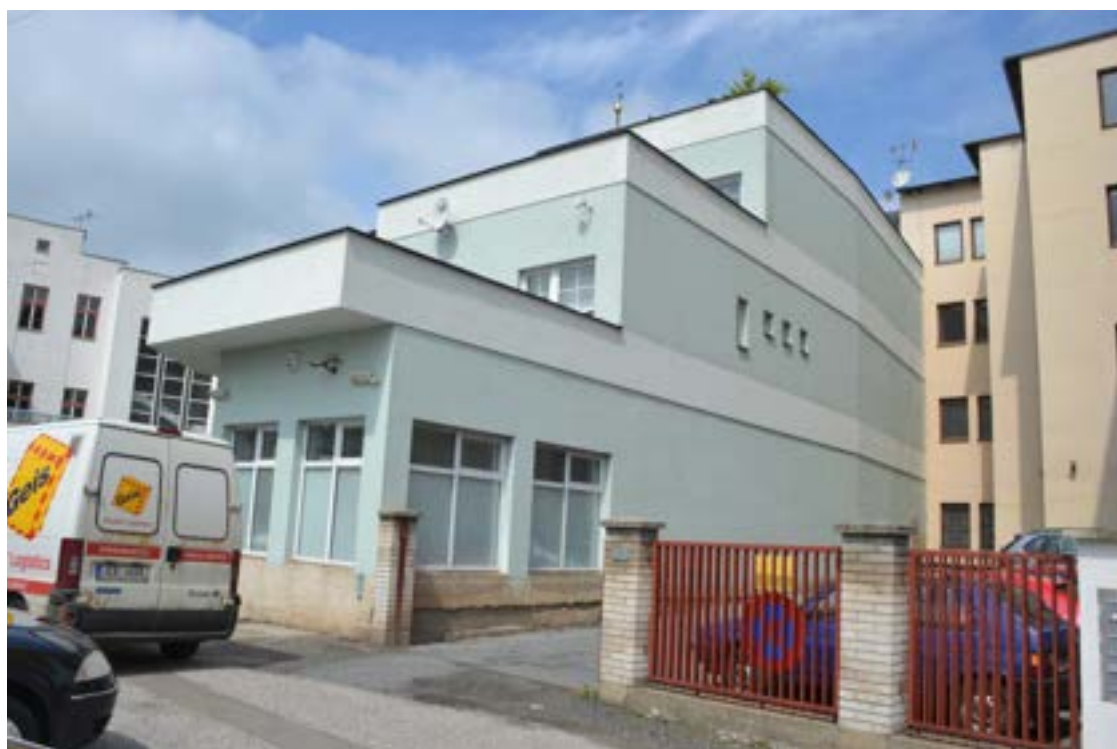
Pohled na dvorní novodobou přístavbu od jihovýchodu, foto IP 2013.

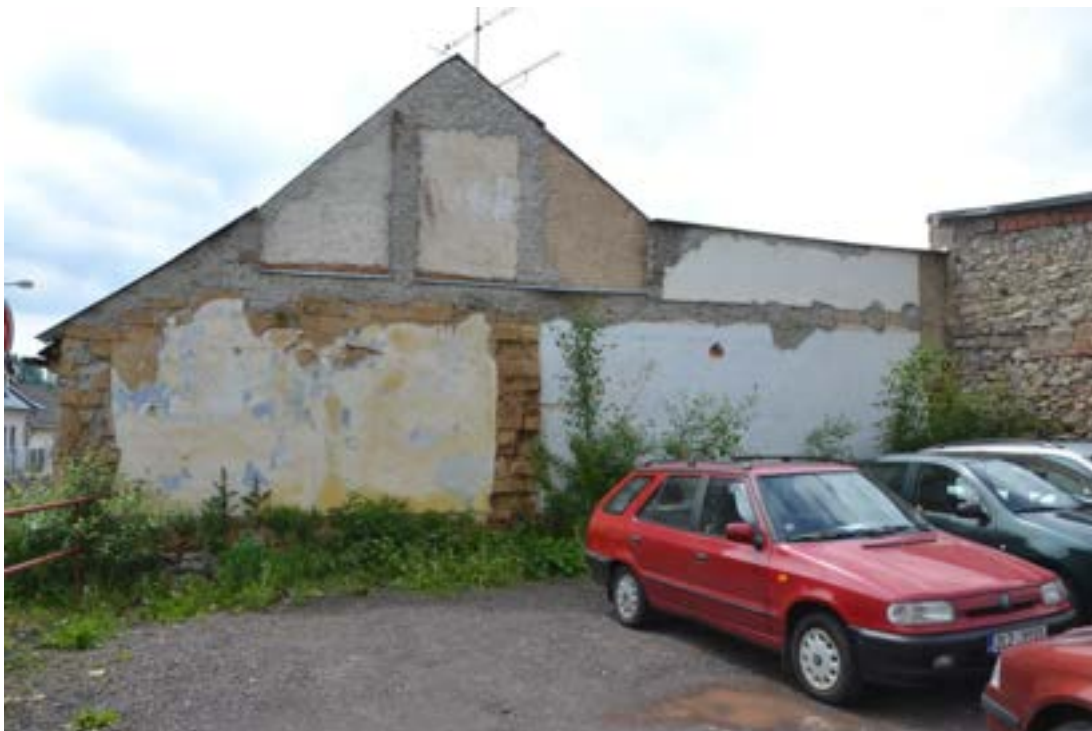
Relikty domu č. p. 6 po demolici, jižní obvodové zdivo přisedající k č. p. 7, foto IP 2013.

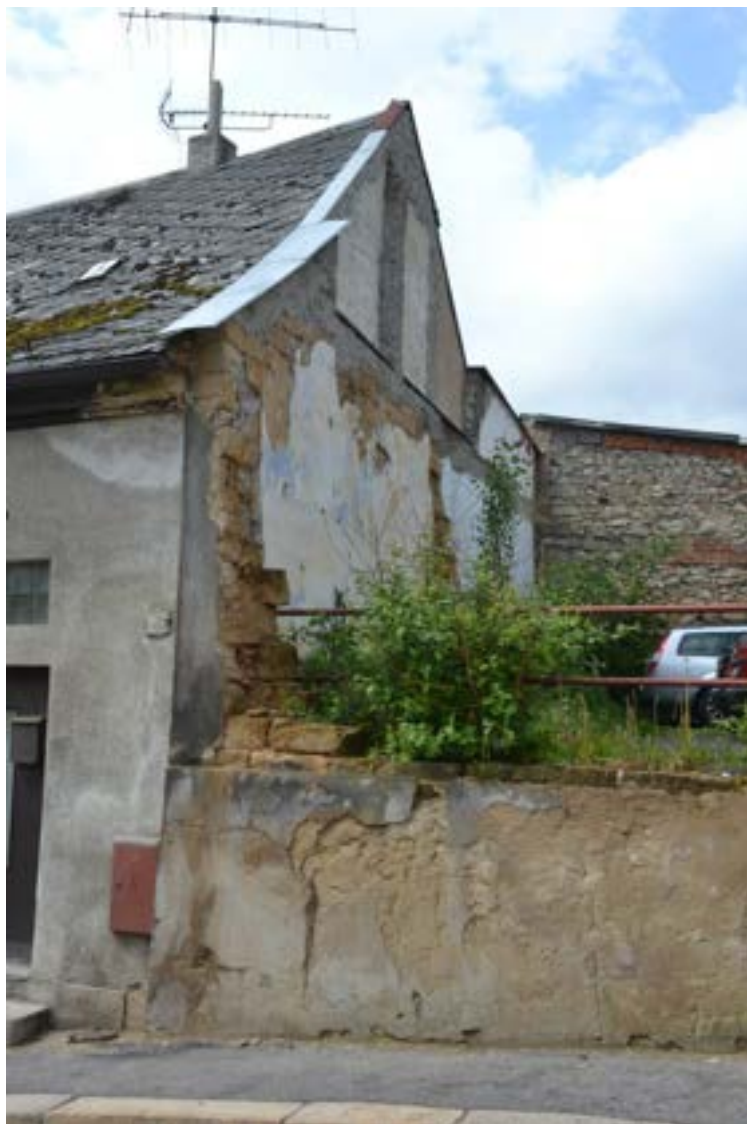
Pohled na torzo domu č. p. 6 po demolici,
relikt jižní štítové zdi a soklová partie hlavního východního průčelí, foto IP 2013.

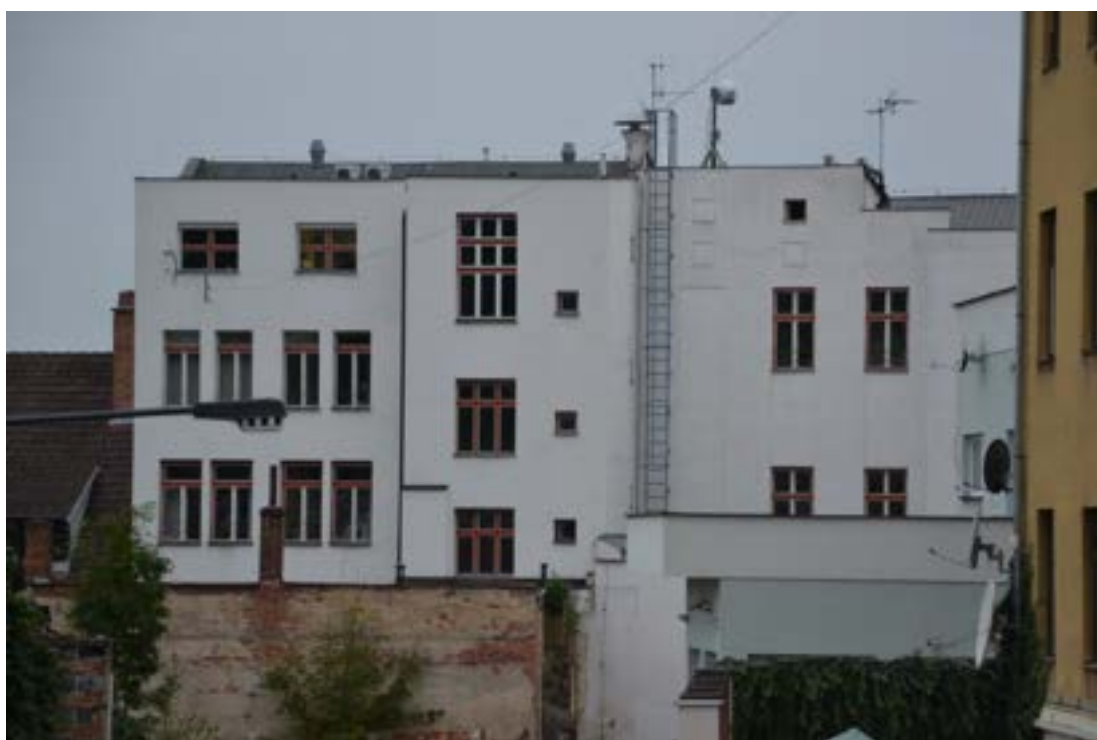
Dům č. p. 334, zadní východní průčelí (vlevo), foto IP 2013.

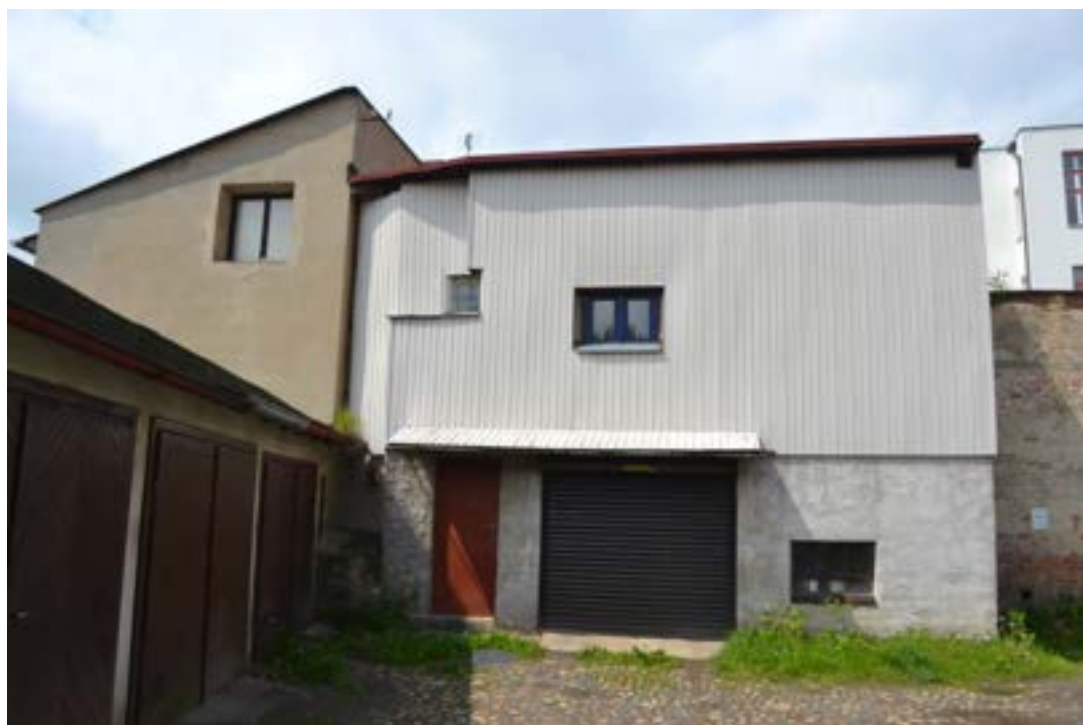
1) celkově rušivá fasáda stavby s novodobým plastovým obkladem patra 2) plastová garážová vrata	
doporučení/regulativy	
K zachování památkových hodnot MPZ je nutno nerozšiřovat stávající hmotové řešení objektu a zastavěnou plochu. Objekt by měl mít charakter doplňkové stavby ve vztahu k domu č. p. 333 (ke kterému pozemek původně patřil). Vhodná by byla úprava fasády více respektující prostředí historických staveb (odstranění obkladu patra z plastových desek, vhodnější typ garážových vrat – místo plastových dřevěná). Krytinu doporučujeme zachovat dle stávajícího typu (případně je možno použít pásy nečleněné hladké lepenky šedočerného odstínu).	
zpracoval: T. Kesner, M. Kolka, I. Peřina	datum: 29. 4. 2016

Východní průčelí domu č. p. 853, foto IP 2013.
