PLÁN OCHRANY MPZ TURNOV

Karty objektů

**Blok mezi náměstím Českého Ráje,
ulicí Skálovou a ulicí 5. května**

revize 2016

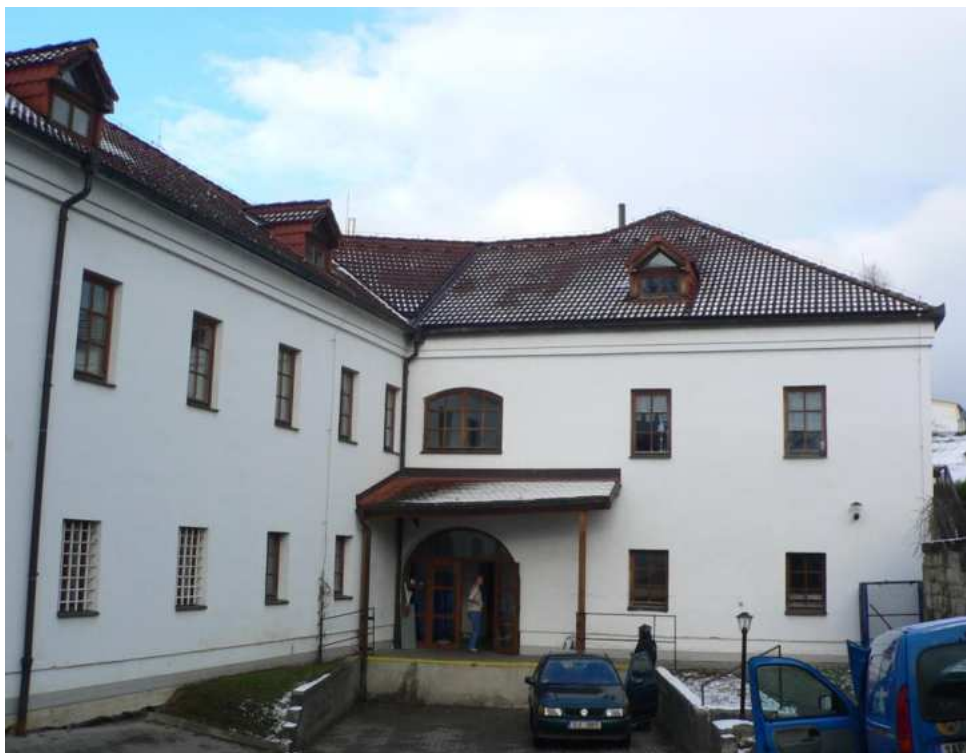
Klášter č. p. 65, zadní východní průčelí a zadní jižní průčelí kolmého křídla, foto MK 2013.

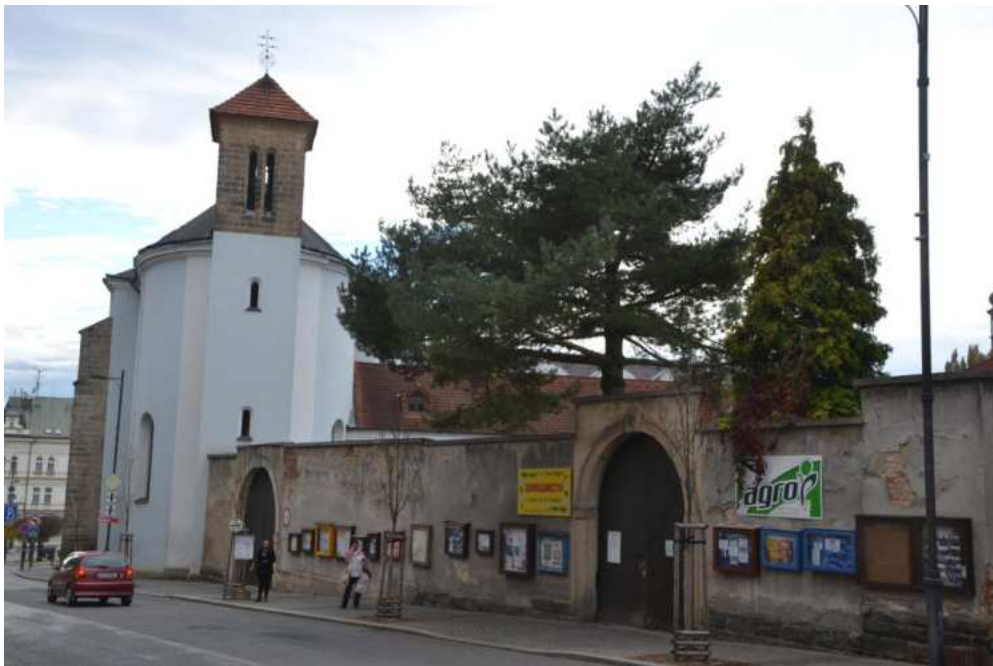
1) použitý typ „tvrdé“ vápenocementové omítky

Ohradní zed' při č. p. 65, úsek v ul. 5. května, foto IP 2013.

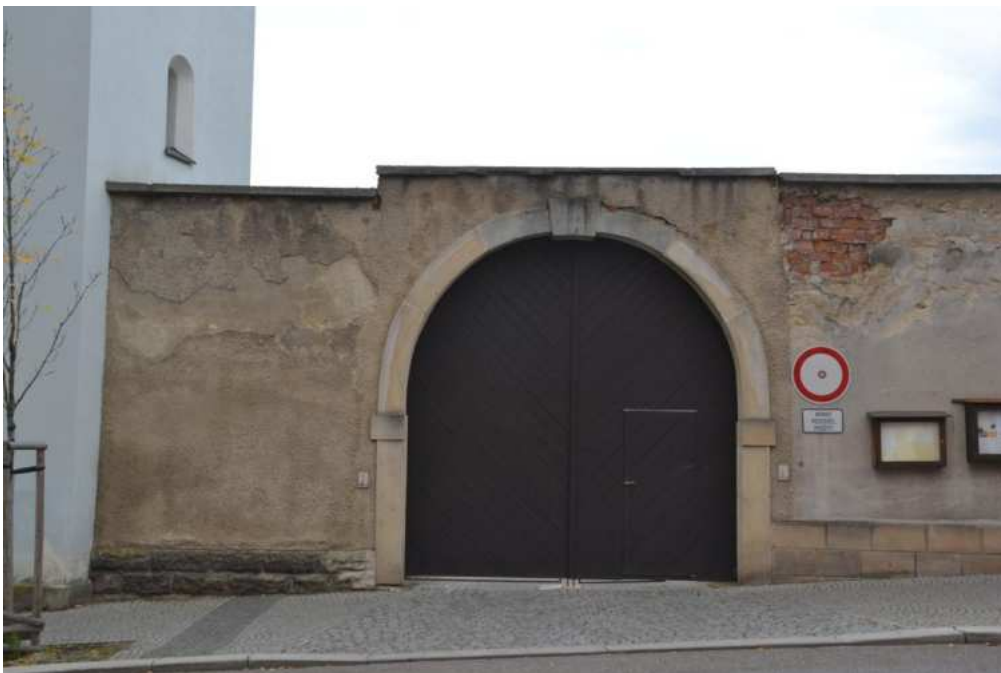
2) palubková vrata

Ohradní zed' při č. p. 65, úsek v ul. 5. května, detail brány za závěrem kostela, foto IP 2013.
