PLÁN OCHRANY MĚSTSKÉ PAMÁTKOVÉ ZÓNY JABLONEC NAD NISOU

PŘÍLOHA:
HODNOTÍCÍ LISTY PLÁNU OCHRANY
AKTUALIZACE 08.2013

Zóna A - část 1

Městské bloky A.1-A.18

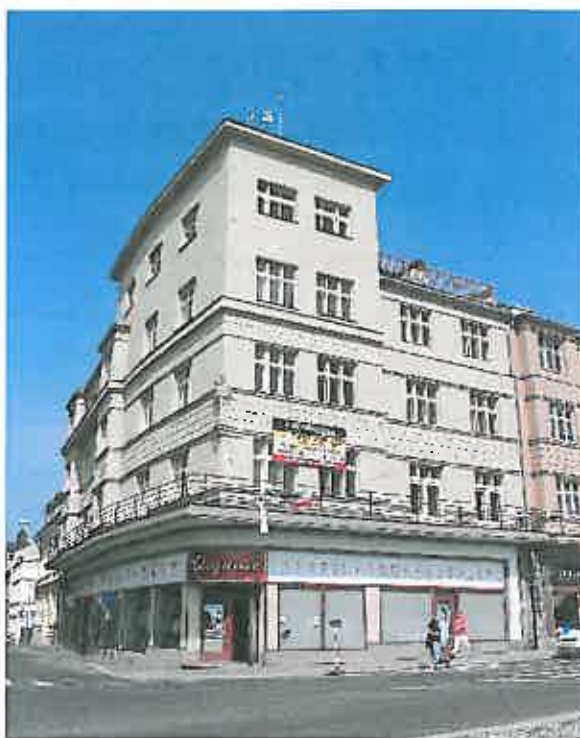
17. Charakteristika souhrnné památkové hodnoty nemovitosti:
- řadový nárožní třípatrový dům se sedlovými střechami a čtyřpatrovou věžovitě vyvýšenou nárožní částí s plochou střechou

- sokl je kamenný, přízemí je členěno výkladci a vstupními dveřmi, jeden ze vstupu je umístěn v zakulaceném nároží a další v parteru do náměstí i do ulice 28. října, kde je siluován průjezd, nad přízemím probíhá v celé šířce obou průčelních fasád balkon s horizontálně řešeným trubkovým zábradlím, vyvýšená nárožní část je do náměstí dvouosá a do ulice 28. října čtyřosá, severní část je do náměstí dvouosá a ustupuje za nárožní část, západní část je do ulice 28. října tříosá a před nárožím část vystupuje, fasády mají zdůrazněné horizontální členění pomocí průběžných říms a pásové bosáže mezi 1. a 2. patrem, na nároží ve výšce nadpraží oken 1. patra je socha rytíře, okna jsou původní trojdílná dvojí s poutcem šestikřídlová, šestitabulková, dveře na balkon jsou prosklené s trojkřídlovým nadsvětlíkem (obdobné řešení jako u oken), fasády jsou zakončeny římsou

- poškozené omítky
- nevhodné úpravy v parteru

- omítky opraveny; parter nezměněn, výkladce jsou kovové
- sokl opravený - betonový, nikoli kamenný

15. Regulativy pro další užívání a obnovu:
- zachoval bydlení i obchod
- obnovit parter do původního stavu
- opravit omítky (i na zadní straně), natřít okna i balkónové zábradlí

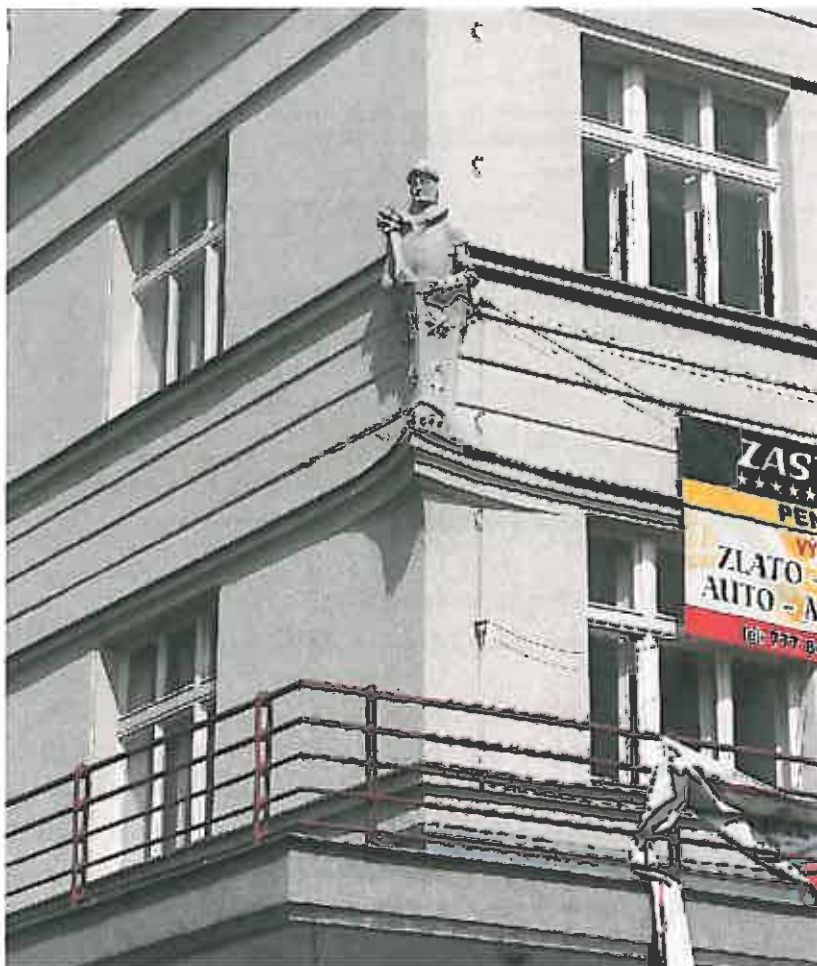
23. Fotodokumentace:

- hmotové řešení objektu beze změny
- stavební zásahy do fasády nejsou provedeny

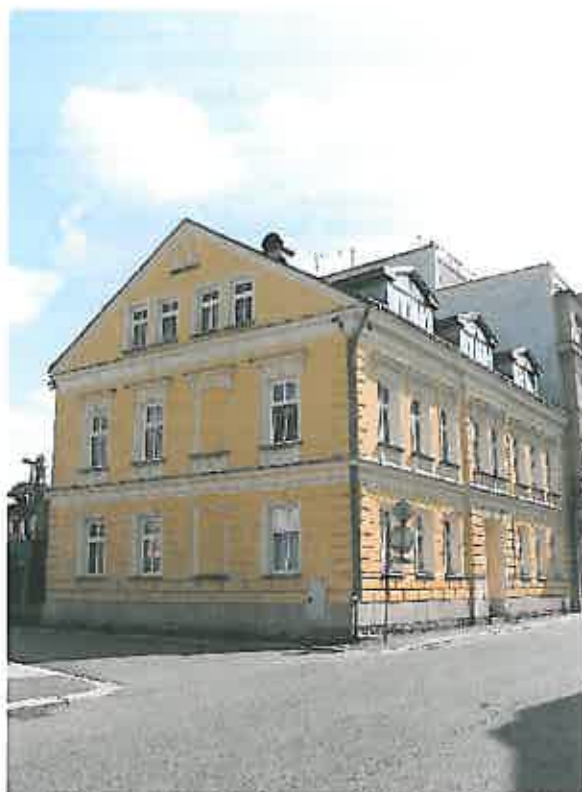
- řadový ukončující jednopatrový dům se sedlovou střechou s vikýř, při zadní fasádě schodišťový rizalit
- hlavní průčelí je sedmiosé, střední osa je zvýrazněna v mírně předstupujícím rizalitu, přízemí je zdobeno bosáží, v rizalitu jsou zapuštěné dřevěné dvoukřídlové vstupní dveře s nadsvětlíkem – původní, ostatní osy jsou okenní, okna jsou obdélná dřevěná dvojitá s poutcem, čtyřkřídlová, čtyřtabulková – nepůvodní, všechny osy jsou rámovány profilovanými šambránami, přízemí je od 1. patra odděleno římsou, kraje fasády i rizalitu jsou v 1. patře zvýrazněny kameny bosáže, okna jsou totožná s okny přízemí, lemovaná profilovanými šambránami, v rizalitu je dvojice sdužených oken se společnou přímou nadokenní římsou nesenou volutovými konzolami, přímé římsy nesené volutovými konzolami mají i ostatní okna, podokenní římsy jsou rovněž nesené konzolami, parapet je zdoben štukovými terčí, obdobné jsou i pod profilovanou korunní římsou zdobenou zubořezem, která ukončuje fasádu, na střeše jsou 3 vikýře se sedlovou střechou

- poškozené omítky, vývody WAV, zazděná okna v západní fasádě
- doporučuje se zařadit mezi objekty památkového zájmu

- hmotové řešení objektu beze změny
- v západní fasádě zazděna okna

- omítky opraveny; vývody WAV odstraněny
- střecha z asfaltového šindele
- okna nepůvodní - dřevěná

- zachovat bydlení
- opravit omítky

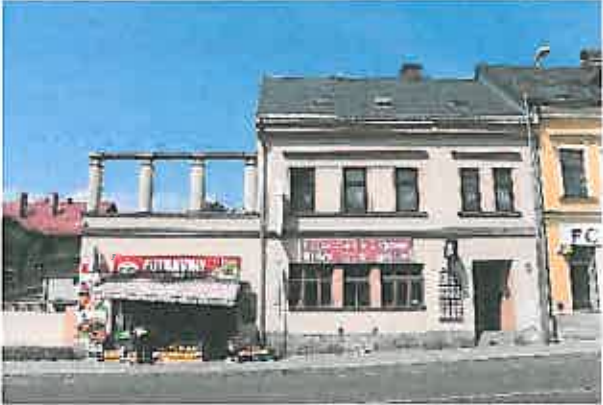
17. Charakteristika souhrnné památkové hodnoty nemovitosti:		
<ul style="list-style-type: none">- řadový jednopatrový dům se sedlovou střechou, přistavěnou prodejnou při jižní fasádě a přístavbami ve dvoře- průčelní fasáda má v 1. ose zprava zapuštěný vstup s nepůvodními dvoukřídlovými dveřmi a dále následuje trojice oken, která nahradila výkladce a vstupní dveře do obchodu – patrně po přístavbě prodejny, přízemí je od 1. patra odděleno římsou, 1. patro je pětiosé, 2 okna nad vstupem mají společnou parapetní a přímou nadokenní římsu, následují 3 okna, která mají opět společnou parapetní i nadokenní římsu, fasáda je ukončena profilovanou korunní římsou; na alicé přistavěné prodejny stojí 4 kulaté sloupy nesoucí kladi- stav interiérů není znám

- plechová střešní krytina
- poškozené omítky, nevhodný nástřík
- palubkové vstupní dveře
- okna v přízemí

- omítky opraveny, pouze u přiléhající nízké zídky poškozeny
- střešní krytina nová z šablon typu etemit
- vstupní dveře nenahrazeny, okna nezměněna
- sokl kamenný

15. Regulativy pro další užívání a obnovu:		
<ul style="list-style-type: none">- zachovat bydlení i obchod- opravit omítky- po dožilí nahradit stávající plechovou střešní krytinu šablonou typu elemit- vyměnit vstupní dveře z palubek za dveře z dřevěného masivu

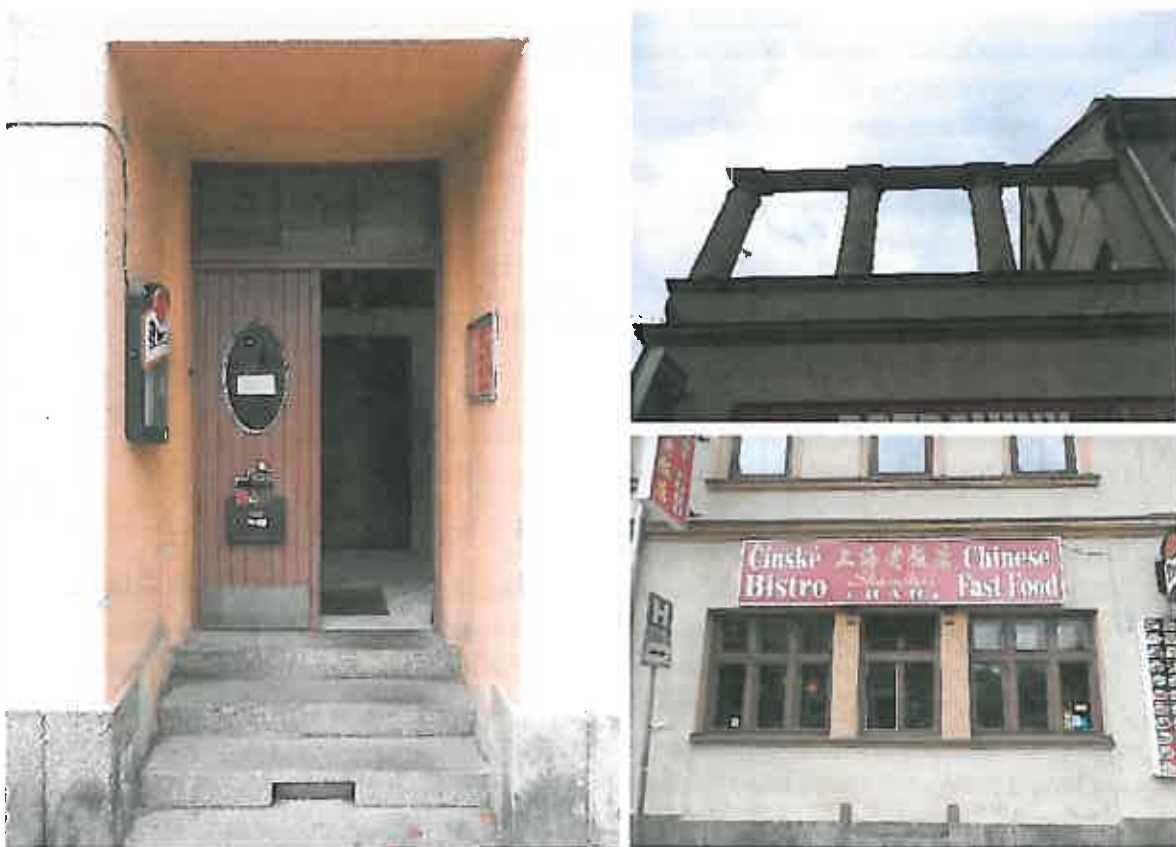
23. Fotodokumentace:

- hmotové řešení objektu beze změny

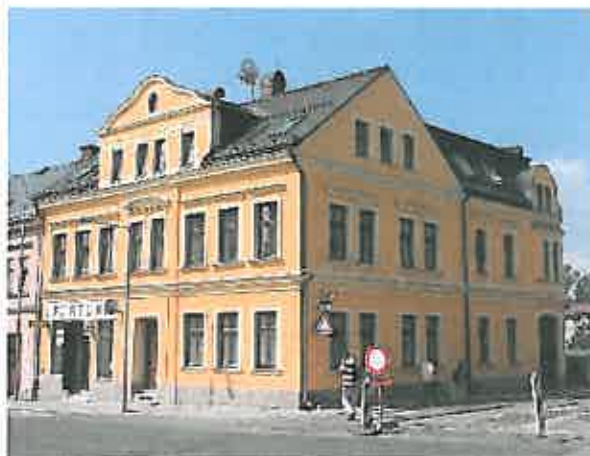
17. Charakteristika souhrnné památkové hodnoty nemovitosti:
- řadový ukončující jednopatrový dům se sedlovou střechou s vikýřem, s pozdější dostavbou do ul. Vělmá

- průčelní fasáda je sedmiosá, střední osa je zvýrazněna v mímě předstupujícím rizalitu, v přízemí je 1. osou zleva výkladec, za ním následují vstupní dveře do obchodu a totožný výkladec, střední osou je zapuštěný vstup, dveře jsou dřevěné dvoukřídlové s nadsvětlíkem – původní, následují 3 okenní osy, okna jsou obdélná dřevěná dvojitá s poutcem, čtyřkřídlová a čtyřtabulková zapuštěná v lici – původní, v omítce se rýsuje původní plastická přízemí – lineární pásová rustika a šambrány s klenákem v ose, přízemí je od 1. patra odděleno profilovanou římsou, v 1. patře jsou okna totožná s přízemím, pouze v rizalitu je dvojice užších sdružených oken se společným segmentovým frontonem neseným 4 konzolami, ostatní římsy jsou přímé rovněž na konzolách, šambrány patrně zjednodušeny, průčelí je zakončeno profilovanou konzolovou římsou, ve střeše je mohutný středověk umístěný čtyřosý vikýř s trojúhelným zvlněným štítem s oválným na výšku poslaveným okénkem, pozdější dostavba v barokizujícím stylu

- zanedbaná údržba
- poškozené fasády, částečně odstraněné zdobné prvky, nevhodný nástřik

- fasády jsou opraveny
- v přízemí chybí u šambrán kolem oken klenák v ose
- okna jsou nahrazena novými - plastovými
- nová omítka – žlutý odstín
- krytina nová z šablon typu eternit
- na střeše je výrazně viditelný satelit

15. Regulativy pro další užívání a obnovu:
- zachovat bydlení i obchod
- celková rekonstrukce

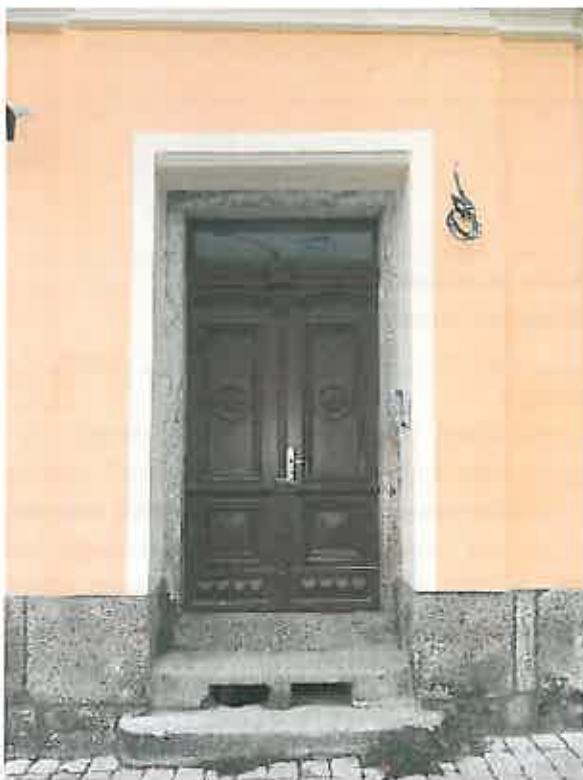
23. Fotodokumentace:

- hmotové řešení objektu beze změny
- objekt prošel celkovou rekonstrukcí

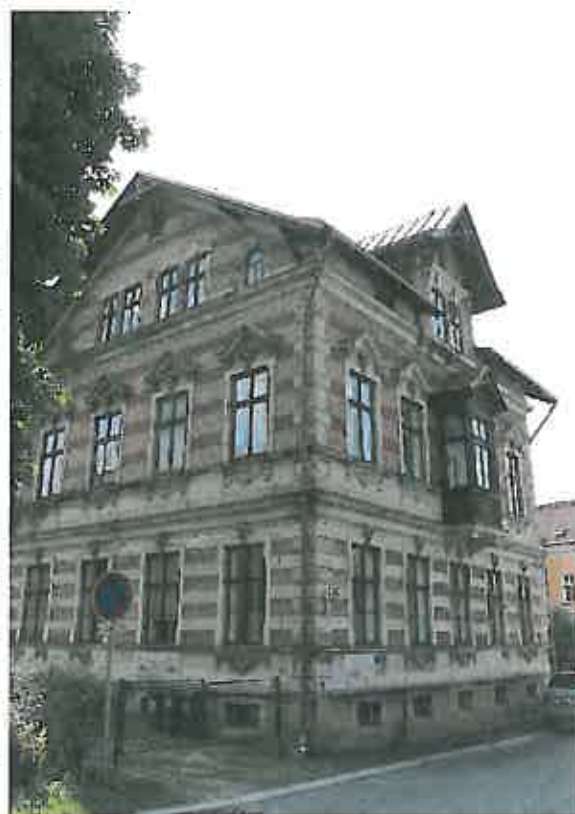
- hodnotná neorenesanční vila

- poškozené omítky
- úprava okolí

- arkýř je celý dřevěný, nikoli pouze obložený dřevem
- sřešní krytina je nová, plechová
- v rizalitu jsou zazděná okna, omítka poškozená
- na severní fasádě chybí šambrány u oken v podkroví a dřevěné zdobné prvky pod střechou ve šlité
- vývody WAV jsou odstraněny a štuková výzdoba na jejich místech je opravena

- opravit fasády

- upravit okolí

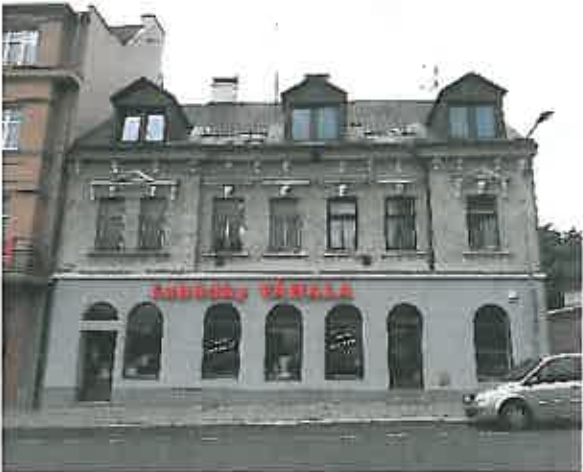
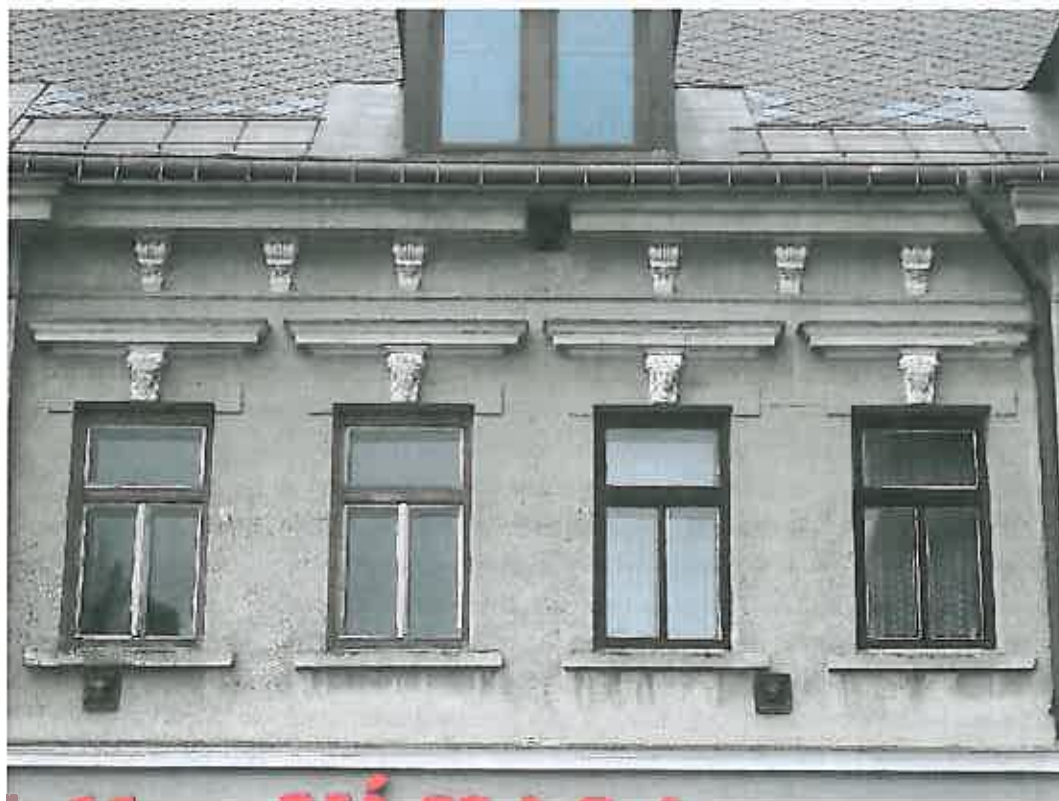
1. Adresa (ulice, č. orient.): č.p. 1484	Horní náměstí 8

Architektonicko-stavební podstata objektu je zachována. Rekonstrukcí fasády objektu lze dosáhnout stavu, který odpovídá charakteru a podmínkám MPZ

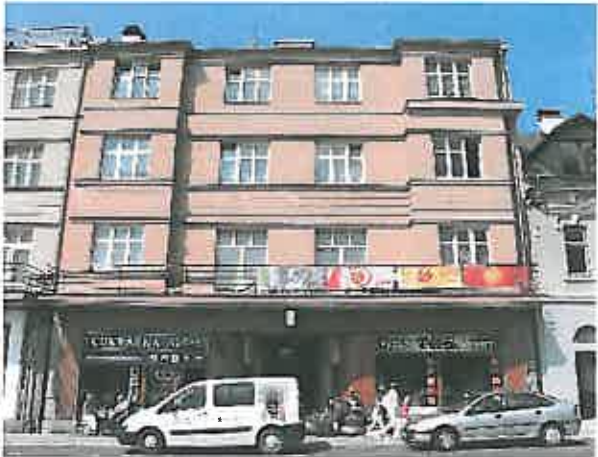
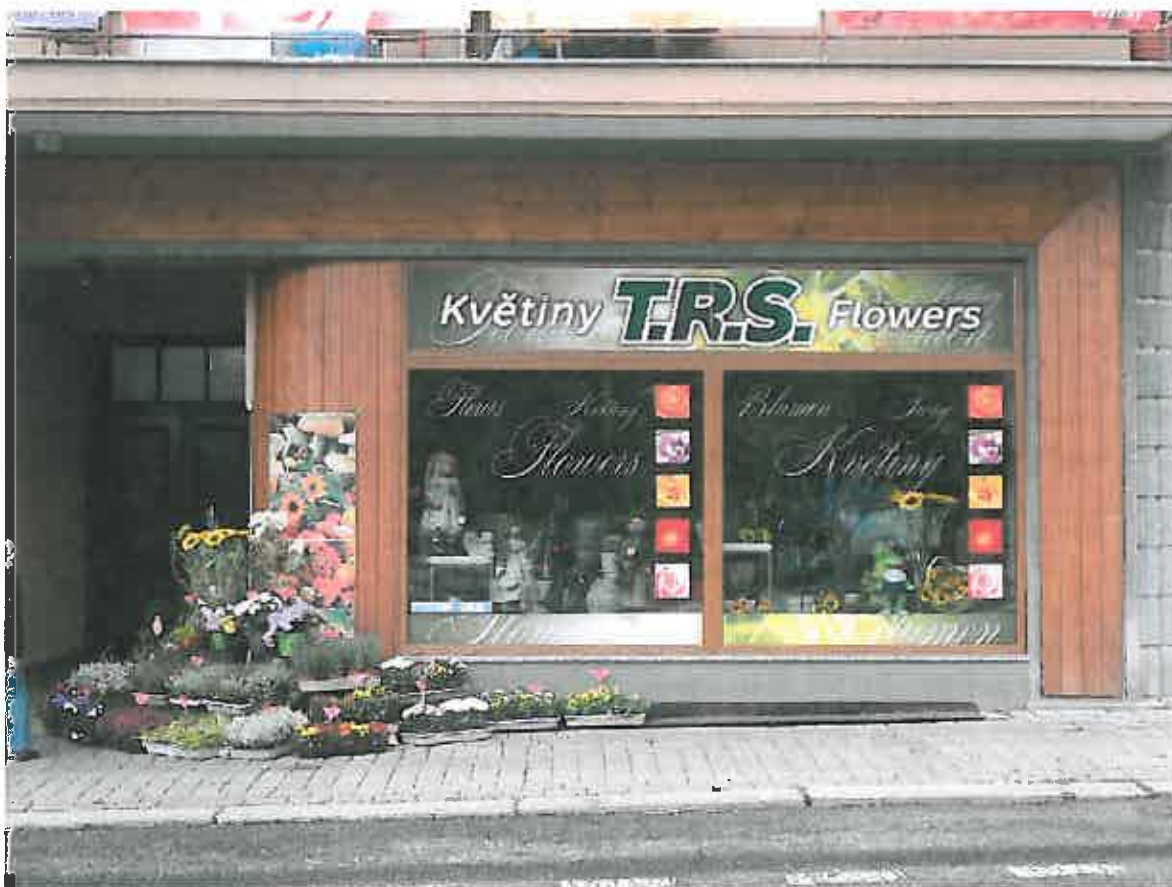
1. Adresa (ulice, č. orient.):	Homí náměstí 7 č.p. 2816

- poškozené omítky
- nevhodné úpravy v parteru
- podstřešní žlaby

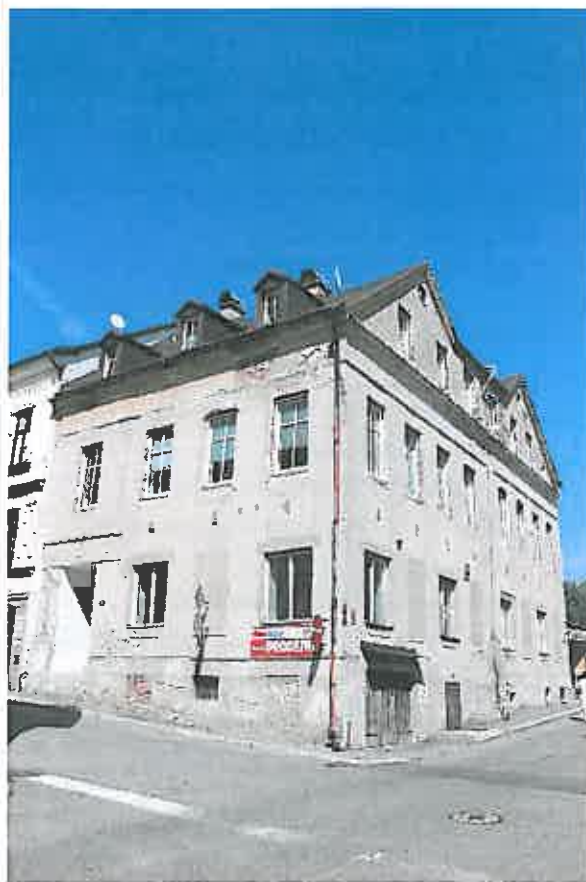
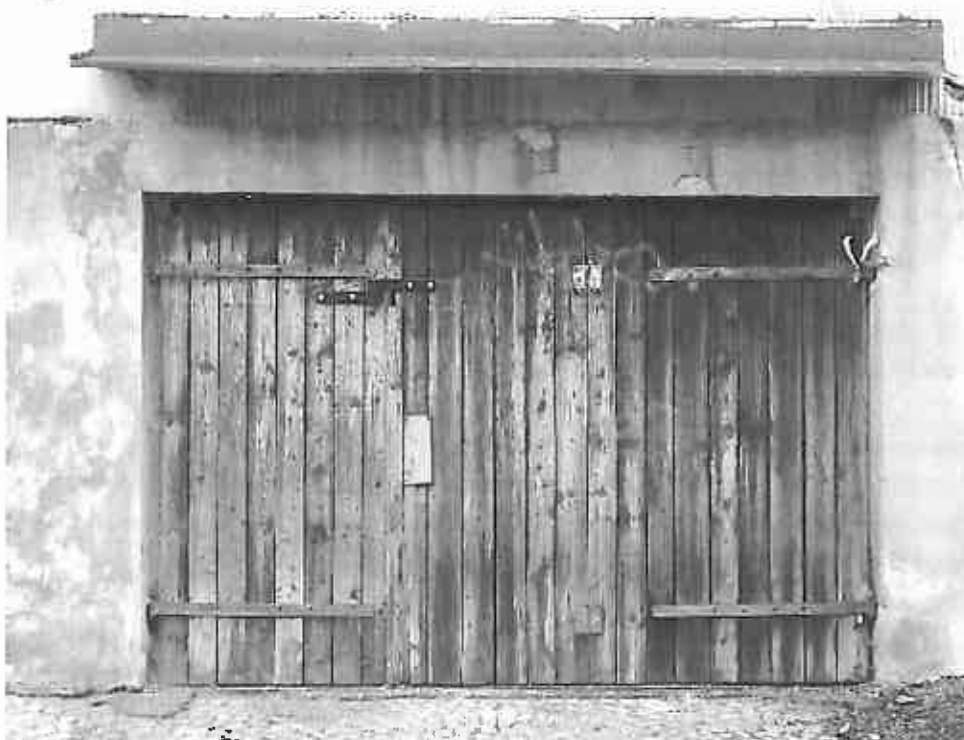
- poškozené omítky
- nevhodná okna, dveře, vrata a vikýř na východní straně
- nevhodná přístavba

- poškozené omítky opravené nejsou
- nevhodná okna, dveře, vrata ani vikýř nahrazeny nejsou; pět oken je zazděných
- přístavba odstraněna není
- portál na západní straně poškozen

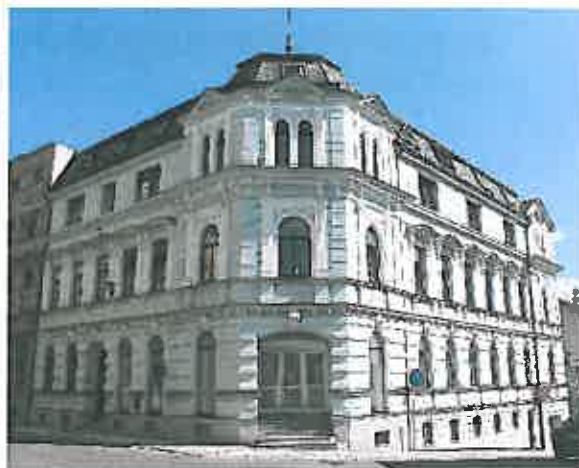
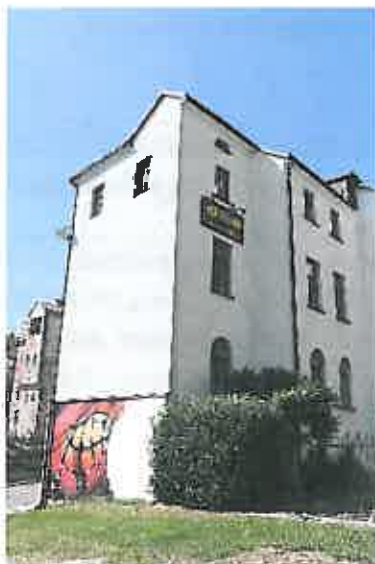
- plastová okna, výkladce a nárožní vstupní dveře
- mříž garáže v rízalitu západní fasády
- střešní krytina z lepenkového šindele
- barevnost nevhodná pro novorenesanční objekt
- poškozené omítky zadní fasády

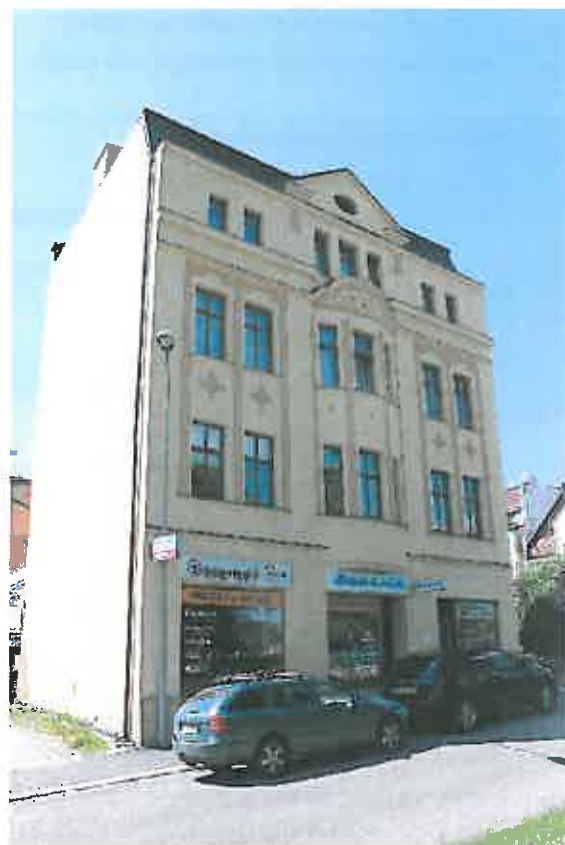
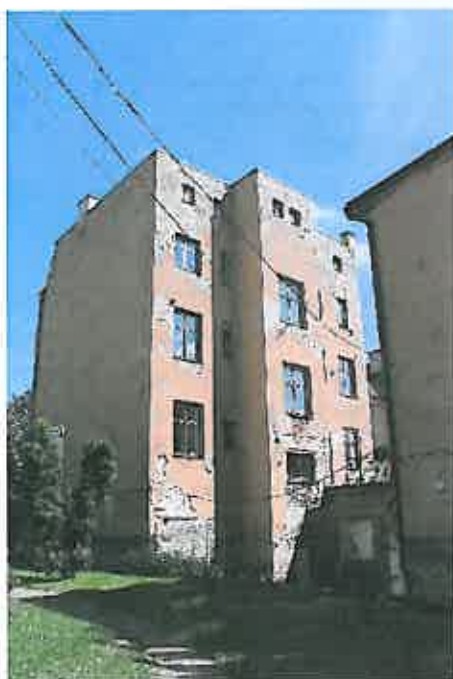
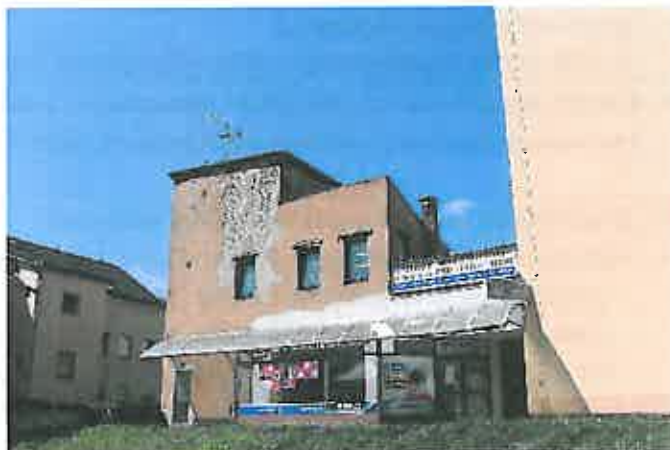
- sokl je obložen žulovým obkladem
- repliky oken v prvním patře jsou dřevěné, v ostatních patrech jsou původní okna odstraněna a nahrazena novými, plastovými, nerespektující původní secesní členění
- omítky na hlavní budově opraveny, na boční (severní) fasádě jsou omítky poničené, omítky na západní fasádě a na přístavbě jsou značně poškozené
- vývody kamen WAV jsou odstraněny, prvky technické infrastruktury jsou buď odstraněny, nebo skryty pod omítkou
- nevhodná barevnost přízemí byla opravena společně s nevhodným nástříkem
- plechová sřešní krytina nevytěněna

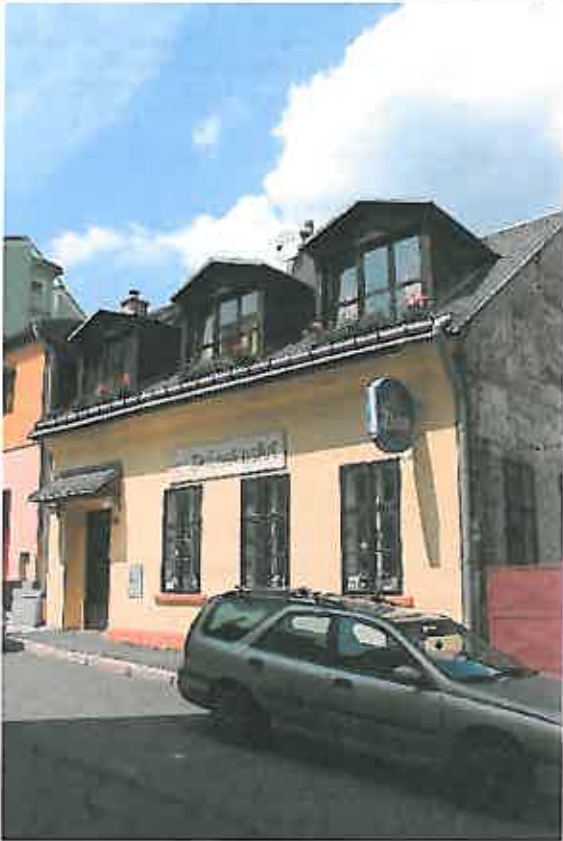
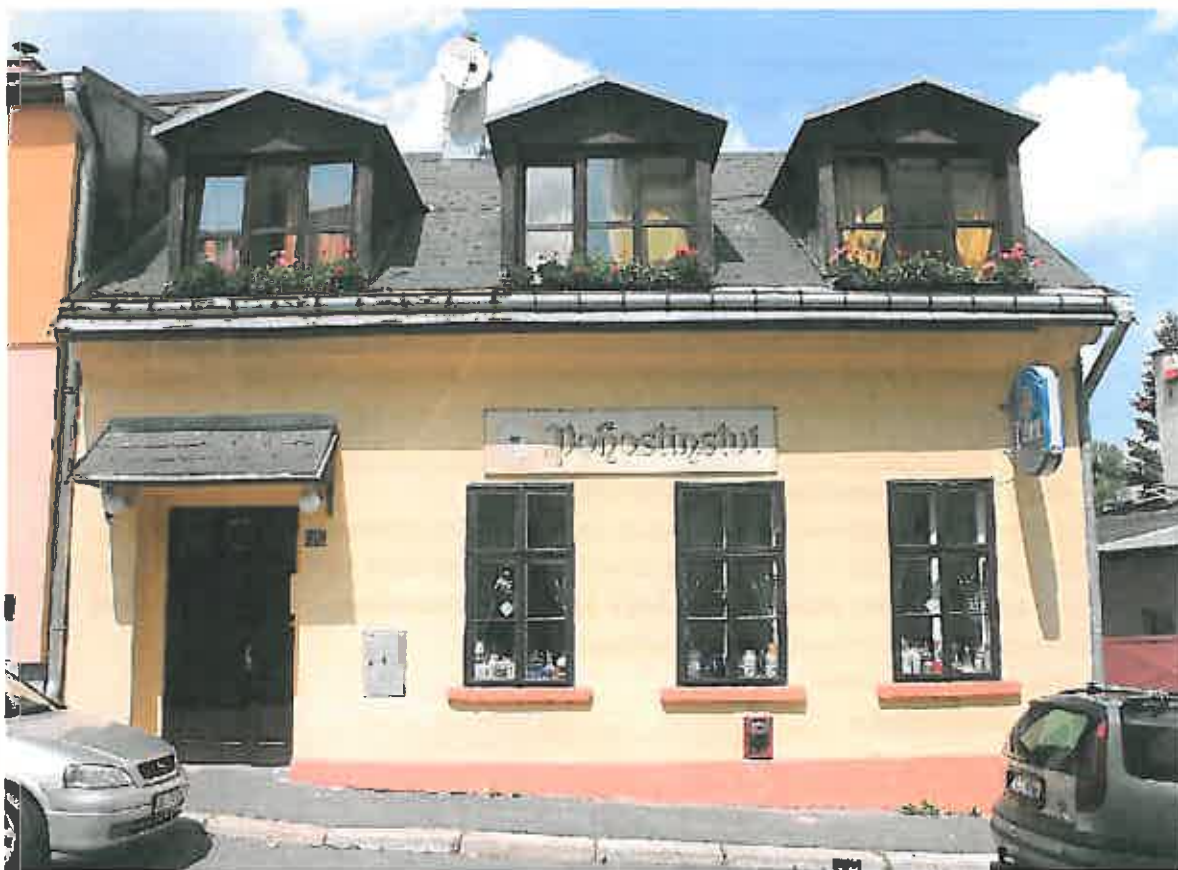
23. Fotodokumentace:

17. Charakteristika souhrnné památkové hodnoty nemovitosti:	- řadový přízemní dům se sedlovou střechou s vikýři, při zadní fasádě je rozsáhlá dvoupodlažní přístavba - průčelní fasáda je čtyřosá, 1. osou zleva jsou původní dřevěné dvoukřídlové dveře s nadsvětlíkem, ostatní osy jsou okenní, okna jsou původní obdélná dřevěná dvojitá čtyřkřídlová, šesitabulková osazená v líci, okna mají kamenné parapety, na střeše jsou 3 novodobé vikýře se sedlovou střechou - doklad původní zástavby lokality - interiéry částečně přestavěny

- neproporční vikýře
- poškozené omítky na zadní a boční fasádě

- hmolové řešení objektu beze změny
- stavební zásahy do fasády nejsou provedeny

- podkroví nepřeřešeno; vikýře nezměněny
- zadní ani boční fasády opraveny nejsou
- dveře v 1. ose zleva jsou nové, dřevěné

15. Regulativy pro další užívání a obnovu:	- zachovat bydlení i restauraci - změnit řešení podkroví - opravit boční a zadní fasády	
16. Existující stavebně-historické, památkové, restaurátorské, archeologické a jiné průzkumy k nemovitosti (úplný název průzkumu a jeho autor, rok pořízení, místo archivace):

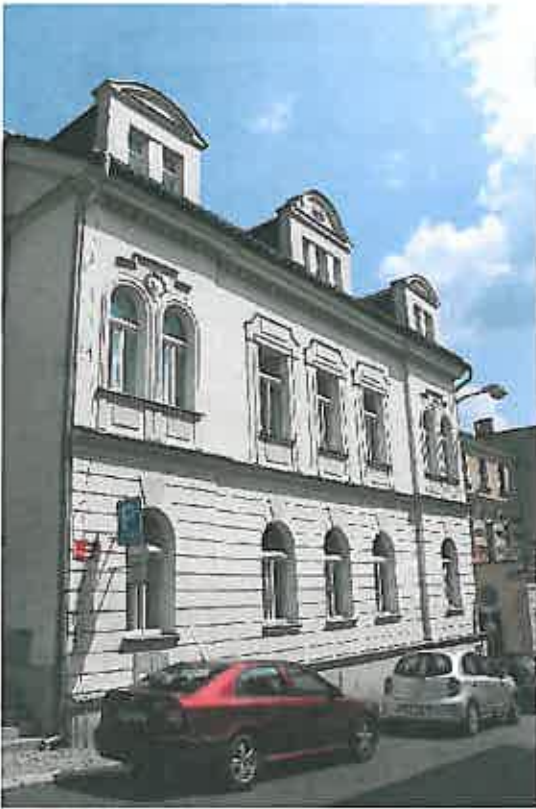
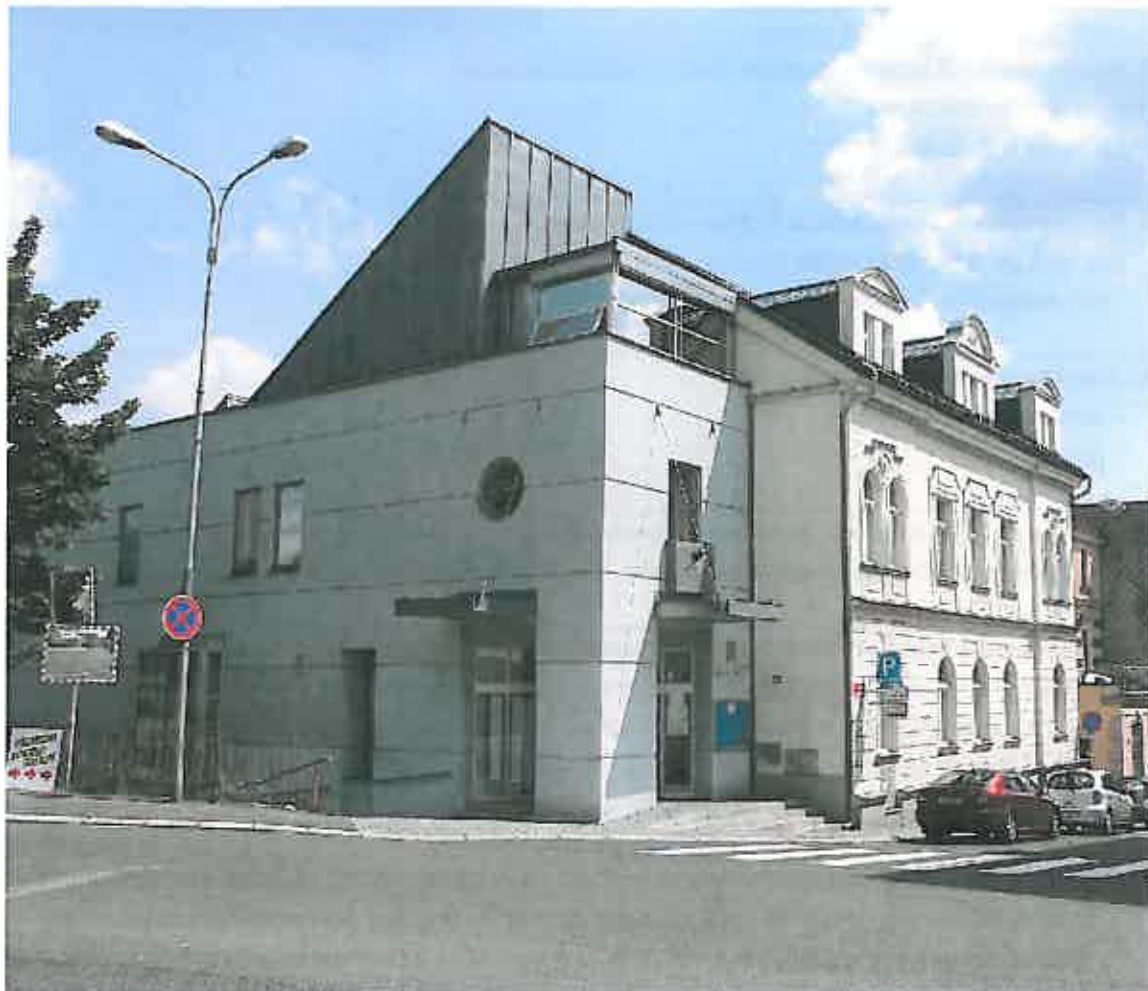
23. Fotodokumentace:

17. Charakteristika souhrnné památkové hodnoty nemovitosti:	- samostatně stojící jednopatrový dům se sedlovou střechou s vikýřem, při západní fasádě novodobá přístavba - průčelní fasáda je pětiosá, krajní osy jsou zvýrazněny v mírně předstupujících rizalitech, omítky přízemí jsou zdobeny lineární pásovou bosáží a plochými klenáky v osách všech otvorů, v levém rizalitu je umístěn půlkulatě zakončený zapuštěný vstup do domu s původními dřevěnými dvoukřídlovými dveřmi s nadsvětlíkem, ostatní osy okenní, okna jsou obdélná dřevěná dvojitá s poutcem, trojkřídlová, třítabulková půlkulatě zakončená – původní, přízemí je od 1. patra odděleno profilovanou římsou, krajními osami v rizalitech jsou sdružená půlkulatě zakončená okna lemovaná plochými šambránami, nad okny je úzká lomená římsa a pod ní medailon, parapet je zdoben svisle rýhovanou omítkou, okna středních os mají rovné nadpraží, jsou lemována širokými šambránami s čtvrtkulatě vybranými horními rohy a parapety zdobeny rýhovaním, fasáda je zakončena profilovanou konzolovou korunní římsou, ve střeše jsou osově umístěny tři vikýře se segmentovými šílkami, prostřední vikýř má ve štítu štukový dekor - interiéry jsou zásadně upraveny

- obklad soklu

- hmotové řešení objektu beze změny
- v levém rizalitu byly dveře nahrazeny oknem

- obklad soklu je nový

15. Regulativy pro další užívání a obnovu:	- zachovat Úřad práce - udržovat	
16. Existující stavebně-historické, památkové, restaurátorské, archeologické a jiné průzkumy k nemovitosti (úplný název průzkumu a jeho autor, rok pořízení, místo archivace):

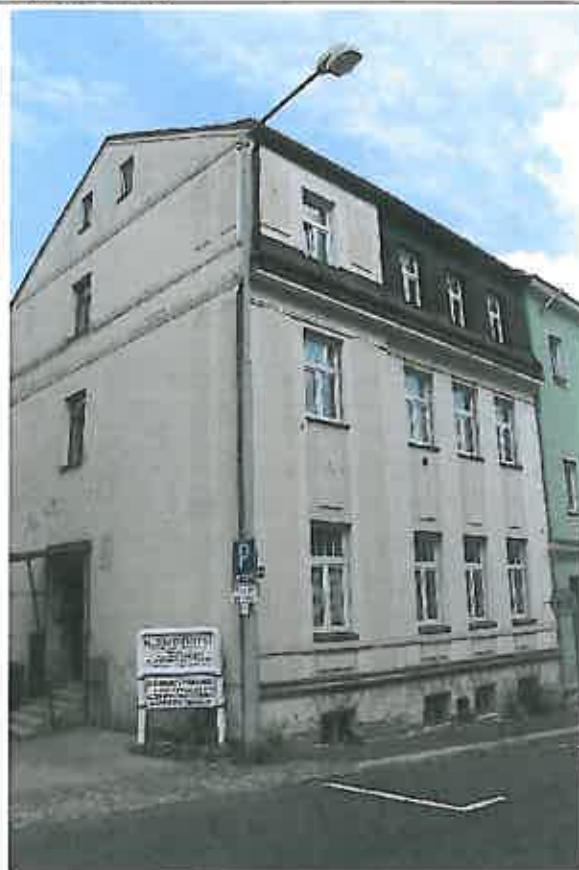
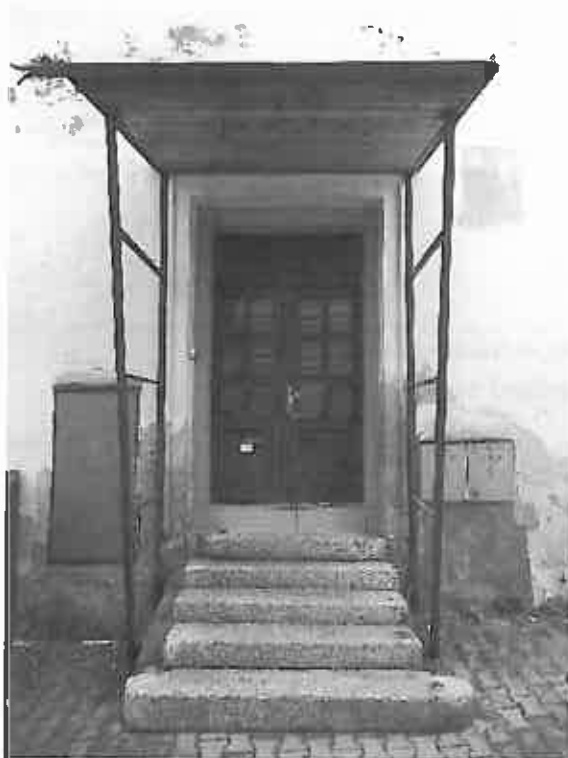
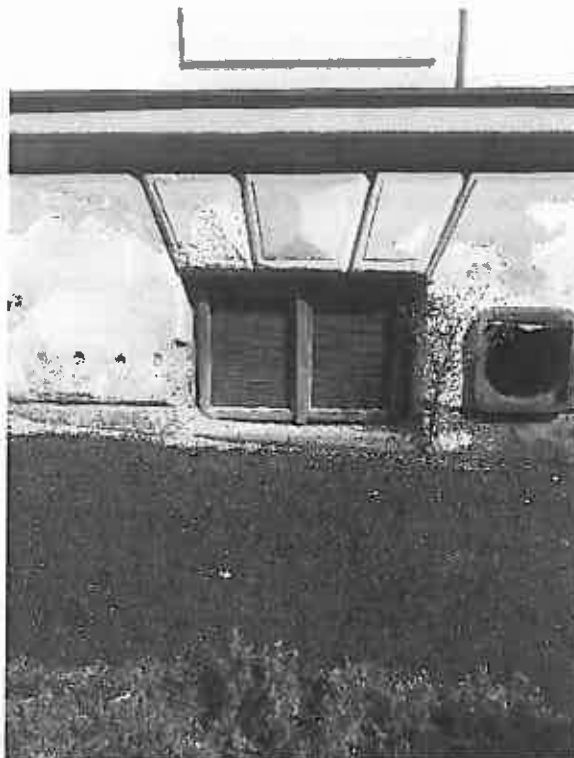
23. Fotodokumentace:

- řadový ukončující dvoupalový dům se sedlovou střechou a mírně vystupujícím schodišťovým rizalitem při zadní fasádě
- průčelní fasáda je čtyřosá, 1. osa zleva je zvýrazněna v mírně předstupujícím rizalitu, který je lemován svíslými řísenými pásy, okna jsou původní obdélná dřevěná dvojíta s poutcem trojkřídlová s horním křídlem vertikálně členěným do 4 tabulek, parapety oken v přízemí jsou zdobeny obdélnými ležatým šlukovým zrcadlem, plocha nad nimi je dekorována na výšku postaveným zrcadlem s kosočtvercem uprostřed, nad 1. patrem probíhá profilovaná korunní římsa nad kterou je střešní nástavba částečně skrytá ve falešné mansardové střeše obložené lepenkovým šindelem, rizalit pokračuje ve zdivu
- stav interiérů není znám

- původní okna jsou nahrazena novými plastovými
- omítky v suterénu a na boční fasádě jsou poškozené
- řešení 2. patra zůstalo nezměněno
- střešní krytina nezměněna
- po vývodech kamen WAV zůstaly pouze díry ve fasádě

- zachovat bydlení
- architektonizovat nástavbu (2. patro)

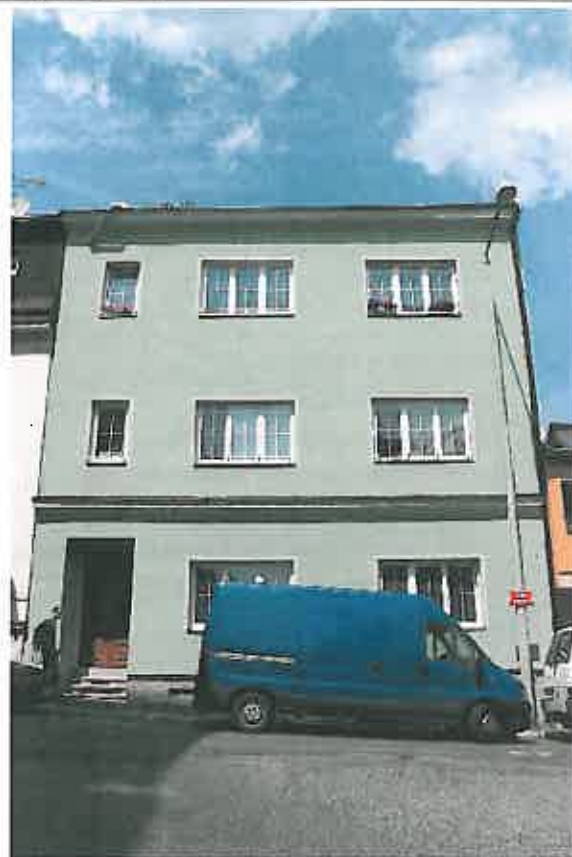
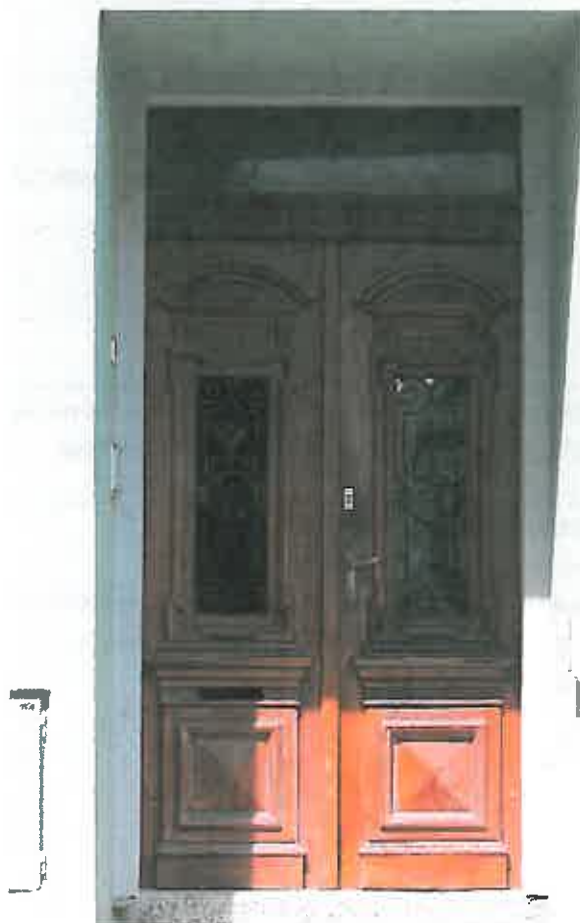
23. Fotodokumentace:

- poškozené omítky

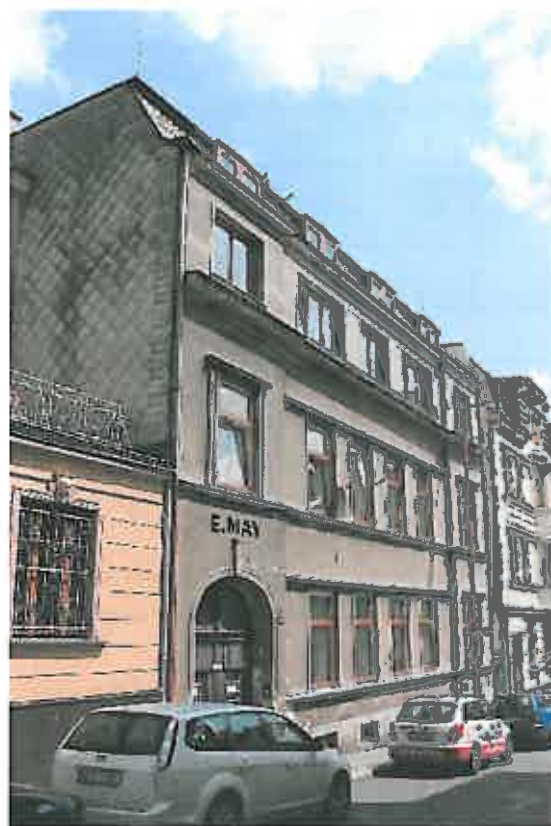
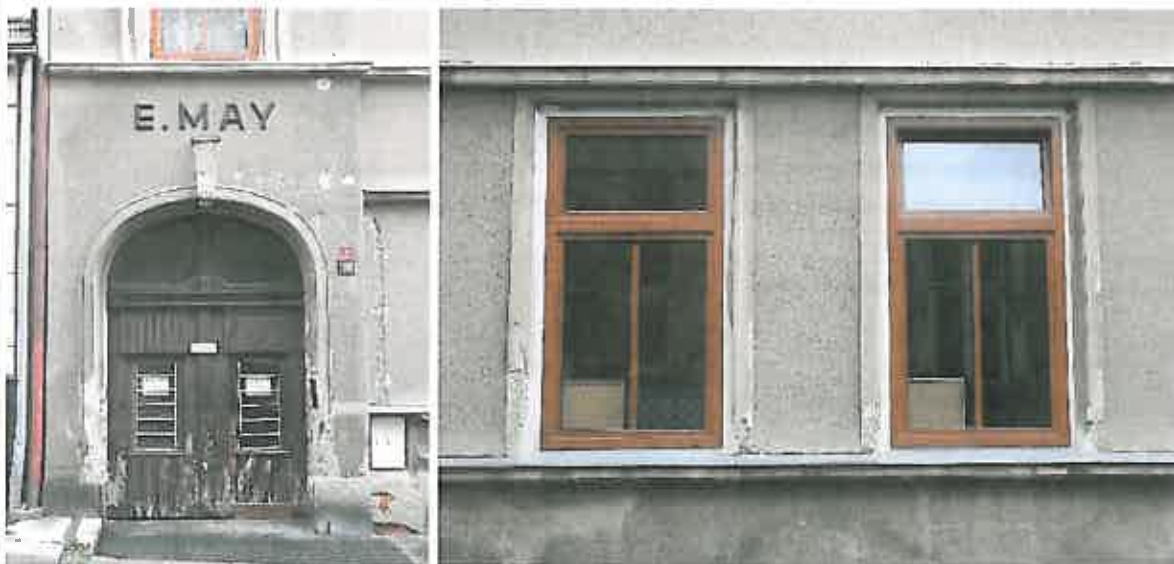
23. Fotodokumentace:

- poškozené omítky
- formáty oken ve 2. patře

- omítky jsou poškozené zejména u soklu a kolem vstupu
- nevhodný formát oken ve 2. patře nezměněn, pouze nahrazena okny novými, plastovými
- sřešní krytina nezměněna
- všechna okna jsou plaslová, dvoutabulková, s poulcem

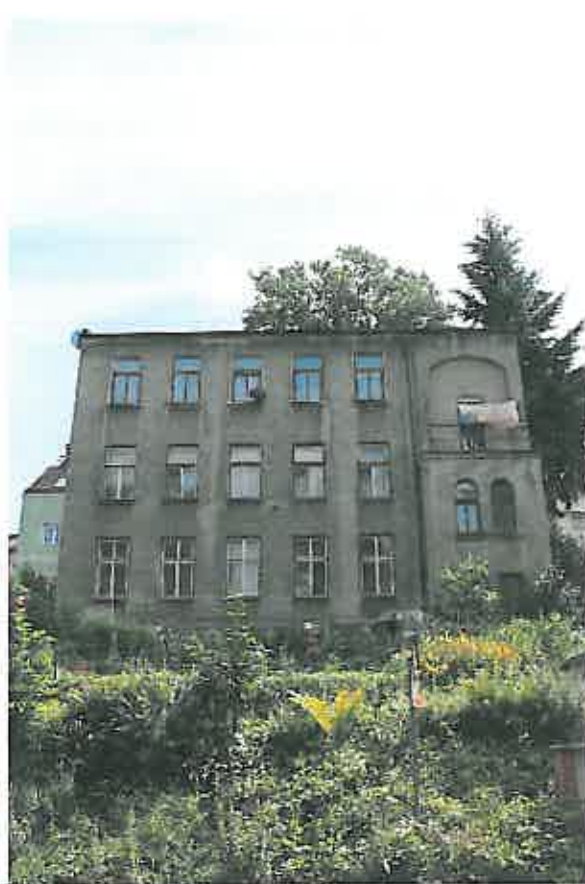
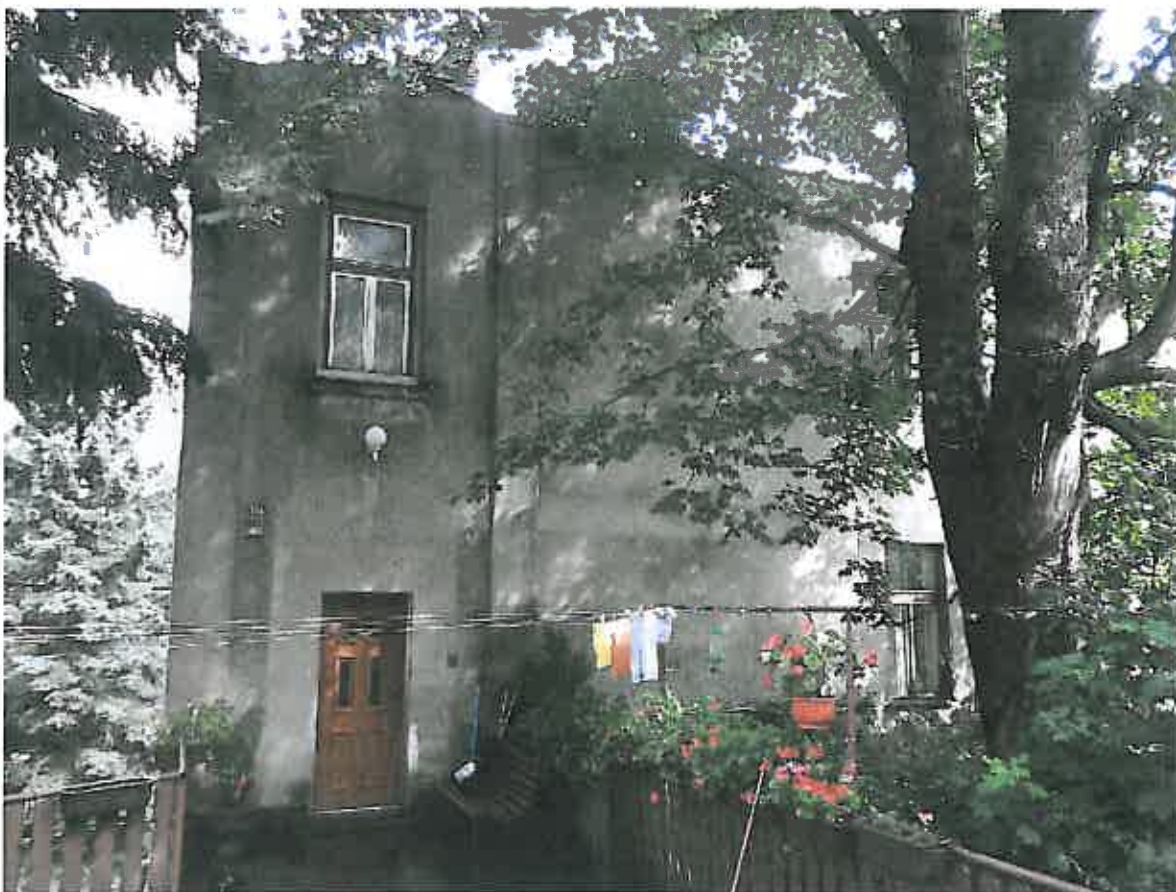
23. Fotodokumentace:

- poškozené omítky, nevhodný nástřik

- poškozené omítky a nevhodný nástřik neopraveny
- okna jsou původní, dřevěná, v horním patře a v rizalitu plastová

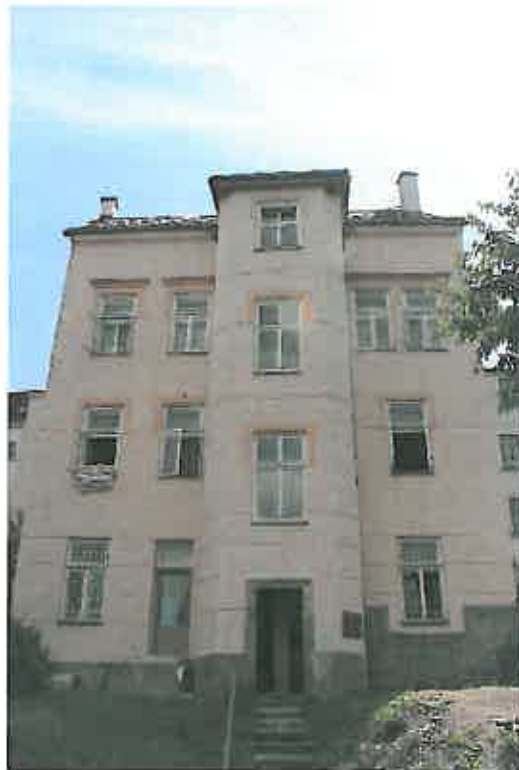
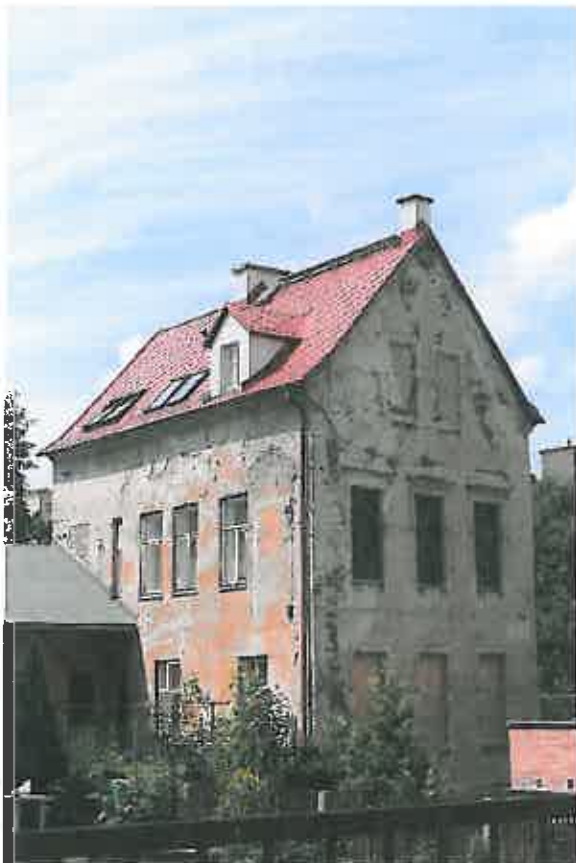
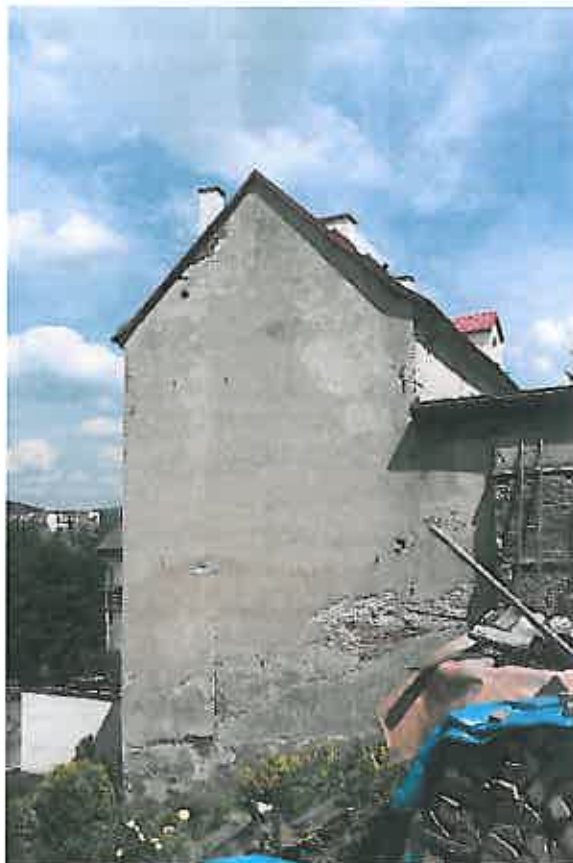
23. Fotodokumentace:

- poškozené omítky, provizorní střešní krytina
