PLÁN OCHRANY MĚSTSKÉ PAMÁTKOVÉ ZÓNY JABLONEC NAD NISOU

PŘÍLOHA:
HODNOTÍCÍ LISTY PLÁNU OCHRANY
AKTUALIZACE 08.2013

Zóna A - část 1

Městské bloky A.1-A.18

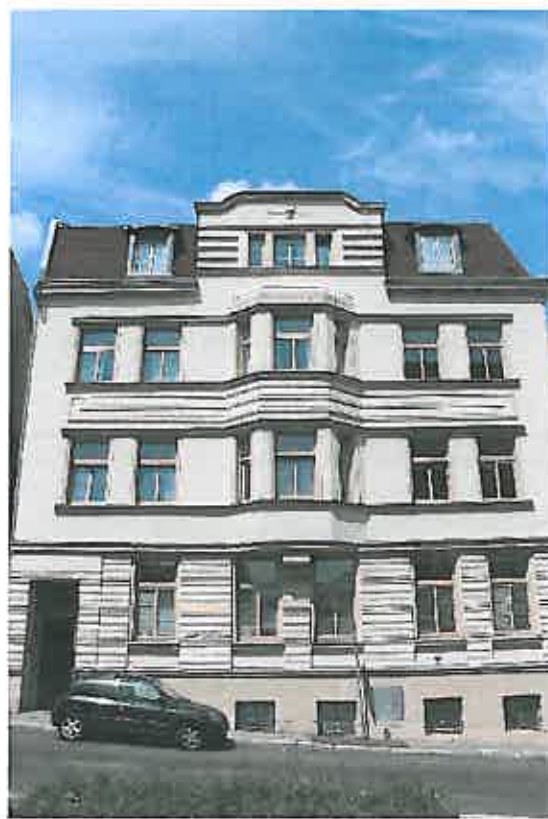
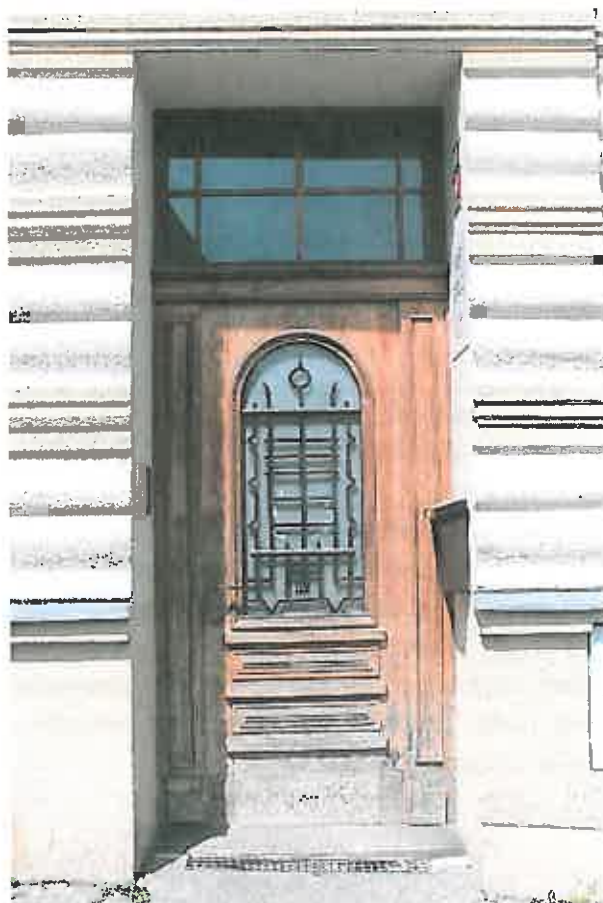
23. Fotodokumentace:

- řadový ukončující dvoupalrový dům se zvýšeným přízemím a lomenou střechou se štítovým vikýřem
- průčelní fasáda je pětiosá, 1. osa zleva je vstup do domu, ostatní osy jsou okenní, všechna okna na fasádě jsou plastové repliky původních oken, v 1. patře je střední osou polygonální dvoupodlažní arkýř, fasáda je v přízemí zdobena stylizovanou pásovou bosází a v patrech členěna římsami a zdobena horizontálními štukovými pásky, střední osa vrcholí ve sřeše štítovým vikýřem zakončeným přímou uprostřed nadzdviženou římsou, štít je opět zdoben horizontálními pásky a maskaronem uprostřed
- stav interiérů není znám
