## Jablonec nad Nisou – městská památková zóna

Hodnotící list objektu k plánu ochrany a hodnocení území památkové zóny:

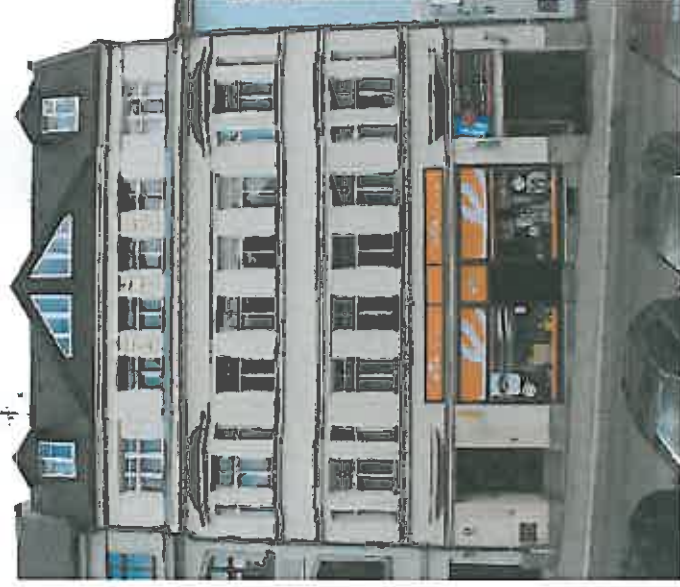
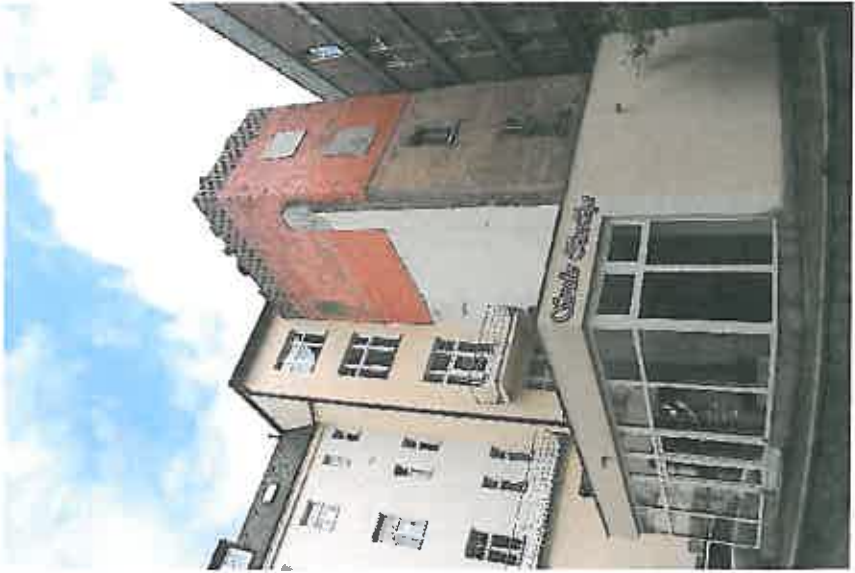
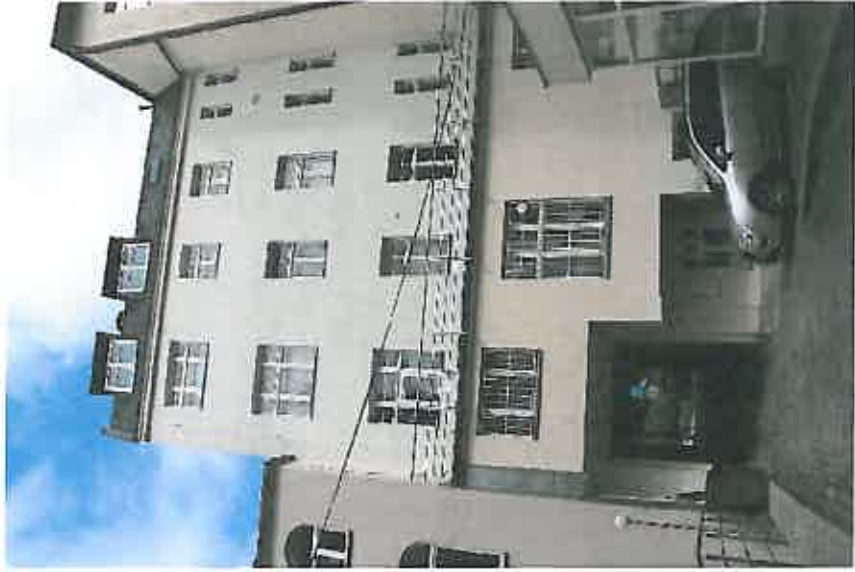
1. Adresa ( ulice, č. orient.): J. A. Komenského 31

- jedná se o řadový třípodlažní dům s mansardovou střechou s vikýři
- průčelní fasáda má kamenný sokl, v přízemí jsou 1. osou zleva vstupní dveře do domu rámované pilastry, dveře jsou dřevěné dvoukřídlové s nadsvětlíkem, pak následuje vstup do obchodu, který má po obou stranách výkladce, poslední osou je průjezd s dvoukřídlovými vraty s nadsvětlíkem nad překladem, fasáda ve vyšších patrech je šestiosá členěná průběžnými římsami, krajní osy jsou v 1. a 2. patře tvořeny trojosým arkýřem, mezi vnitřními okny ve 3. patře jsou štukové dekory, na střeše jsou novodobé vikýře
- stav interiéru není znám

<p><b>18. Stavební, urbanistické, popř. výtvarné závady na objektu:</b></p> <ul style="list-style-type: none"> <li>- řešení vikýřů není v souladu s architekturou objektu</li> </ul>	
<p><b>19. Předmět (způsob) památkové ochrany:</b></p> <ul style="list-style-type: none"> <li>- jedná se o objekt zájmu památkové péče</li> </ul>	<p><b>Datum:</b> XII/2001</p>
<p><b>20. Zpracoval:</b> Ing. Hana Luštická Ing. arch. Tomáš Šantavý</p>	
<p><b>Poznámka:</b></p>	
<p><b>21. Aktualizace 08.2013:</b></p>	<p>Stavební charakter objektu:</p> <ul style="list-style-type: none"> <li>- hmotové řešení objektu beze změny</li> <li>- stavební zásahy do fasády nejsou provedeny</li> </ul> <p>Technický stav:</p> <ul style="list-style-type: none"> <li>- nadsvětlík nad průjezdem do dvora je zazděný, průjezd má snížený strop</li> <li>- střecha z šablon typu eternit</li> <li>- vikýře na síťše nezměněny</li> <li>- okna původní, členěna do T s členěním horní tabulky do kříže, trojkřídlá, trojtabulková</li> <li>- vykladce nové, dřevěné</li> </ul> <p><b>22. Objekt evidován jako architektonicky významná stavba v evidenci ÚAP</b></p> <p><b>23. Fotodokumentace:</b></p> <div style="display: flex; justify-content: space-around;">

- zachovat bydlení i obchody
- udržovat

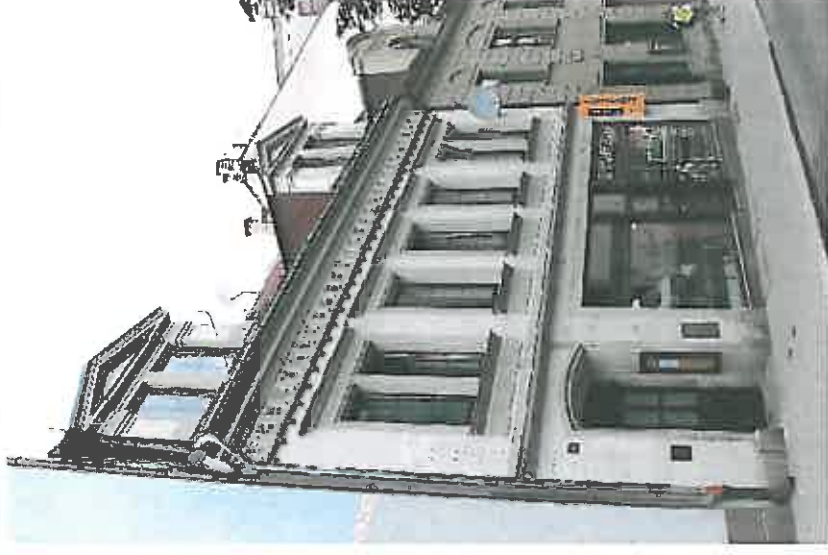
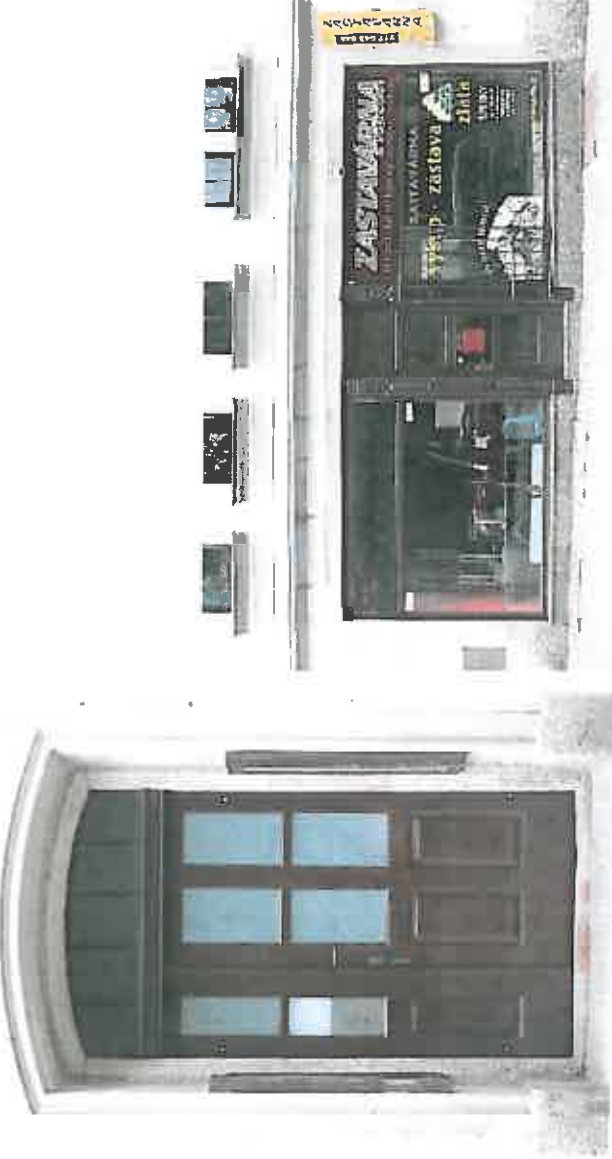
1. Adresa ( ulice, č. orient.): J. A. Komenského 35

- řadový jednopatrový dům se sedlovou střechou s vikýří, při zadní fasádě schodišťový řízalit
- průčelní fasáda má v přízemí v 1. ose zleva segmentově zakončený vstup lemovaný profilovanou šambránou, dvoukřídlové vstupní dveře s nadsvětlíkem jsou zasazeny v zapuštěném žulovém portálu, následují vstupní dveře do obchodu s výkladci po stranách – novodobá úprava z konce 90. let 20. století, přízemí je od 1. patra odděleno římsou, 1. patro je pětiosé, krajními osami je dvojice sdrůžených oken, okna jsou novodobá (nehodná) lemovaná šambránami s příjmy nadokenními římsami a parapety zdobenými šlukovými zrcadly, pod profilovanou korunní římsou je horizontální pás s drobným šlukovým dekorem, nad krajními osami jsou vikýře se sedlovou střechou a trojúhelným štítem, ve štítěch je dvojice oken v edikule
- stav interiérů není znám

<p><b>18. Stavební, urbanistické, popř. výtvarné závady na objektu:</b></p> <ul style="list-style-type: none"> <li>- plastová okna s falešným dělením</li> <li>- sítěšní krytina z lepenkového šindele</li> </ul>	
<p><b>19. Předmět (způsob) památkové ochrany:</b></p> <ul style="list-style-type: none"> <li>- jedná se o objekt zájmu památkové péče</li> </ul>	
<p><b>20. Zpracoval:</b> Ing. Hana Luštická Ing. arch. Tomáš Šantavý</p>	<p><b>Datum:</b> XIII/2001</p>
<p><b>Poznámka:</b></p>	
<p><b>21. Aktualizace 08.2013:</b></p> <p>Stavební charakter objektu:</p> <ul style="list-style-type: none"> <li>- hmotové řešení objektu beze změny</li> <li>- stavební zásahy do fasády nejsou provedeny</li> </ul> <p>Technický stav:</p> <ul style="list-style-type: none"> <li>- původní výkladce nahrazeny novými, dřevěnými</li> <li>- střecha nezměněna - lepenkový šindel</li> <li>- vslupní dveře do domu - nové, světlík původní</li> <li>- okna nezměněna - plastová, členěna na šesti tabulek</li> <li>- fasáda do dvora je výrazně poničená</li> </ul>

- zachoval bydlení i obchod
- nahradit plastová okna a výkladce dřevěnými
- po dožití stávající krytiny z lepenkového šindele zvolit jiný druh krytiny – tašky nebo šablony typu eternit (eventuálně břídlíčné šablony)

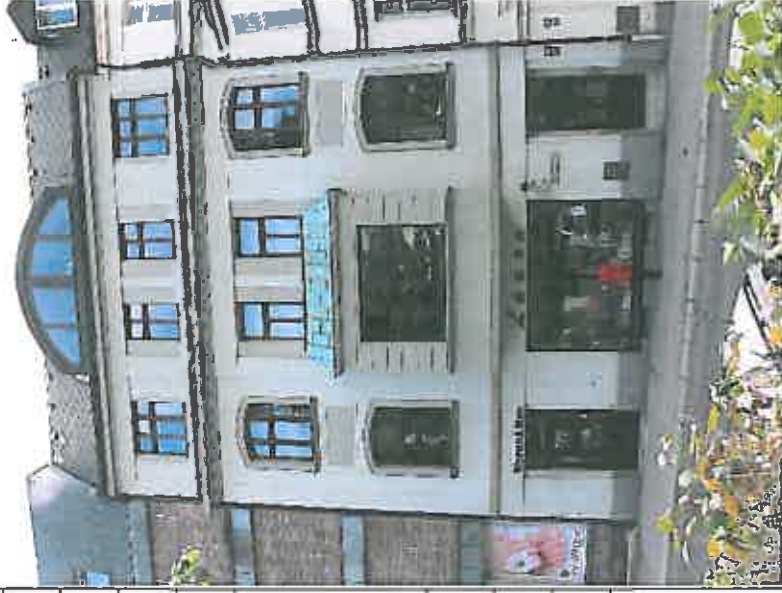
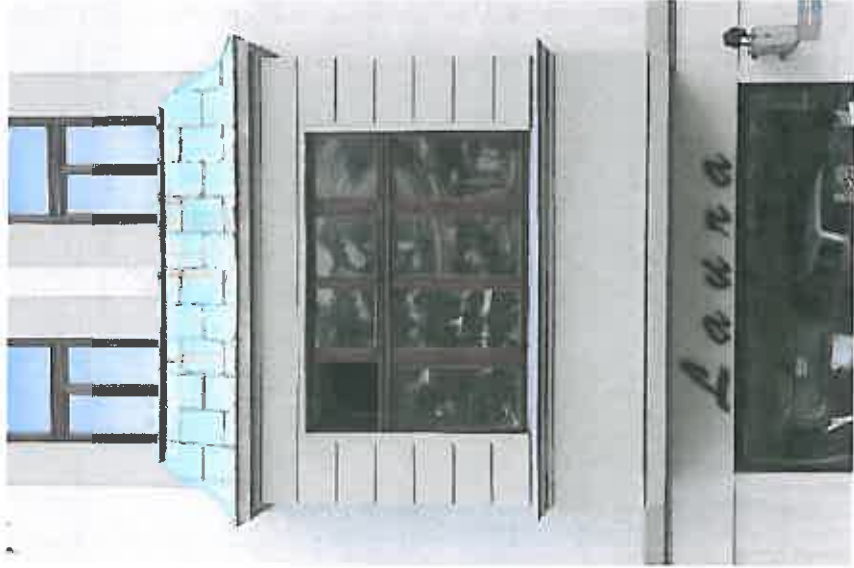
1. Adresa ( ulice, č. orient.): J. A. Komenského 29

- jedná se o řadový třípatrový dům s mansardovou sítěchou s vikýřem  
- průčelní fasáda je tříosá, v přízemí je 1. levou osou vstup do obchodu, střední osou je výkladec a poslední osou zapuštěný vstup do domu s dřevěnými dvoukřídlovými dveřmi s nadsvětlíkem (původním), přízemí je od 1. patra odděleno plochou římsou, v 1. patře 1. osou zleva je segmentově zakončené široké okno se šambránou, střední osou je velký arkýř a následuje opět široké okno se segmentem, ve 2. patře jsou krajní osy totožné s 1. patrem, střední osou tvoří dvě okna s rovným nadpražím, 2. patro je od 3. patra odděleno mohutnou konzolovou římsou, fasáda je členěna svislými a vodorovnými lizérovými pásy, zdobena obdélnými zrcadly pod krajními okny ve 2. patře a zakončena profilovanou korunní římsou  
- stav interiérů není znám

<p><b>18. Stavební, urbanistické, popř. výtvarné závady na objektu:</b> - vikýř není v souladu s architektonickým řešením objektu</p>	
<p><b>19. Předmět (způsob) památkové ochrany:</b> - jedná se o objekt zájmu památkové péče</p>	
<p><b>20. Zpracoval:</b> Ing. Hana Luštická Ing. arch. Tomáš Šantavý</p>	<p><b>Datum:</b> XIII/2001</p>
<p><b>Poznámka:</b></p>	
<p><b>21. Aktualizace 08.2013:</b> Stavební charakter objektu: - Půl zadní fasády je dostavěna nástavba z tvárnice Porolitherm - stavební zásahy do fasády nejsou provedeny Technický stav: - oplechování arkýže - zkorodované, vyžaduje nový nátěr - nadsvětlík nad vstupními dveřmi je původní, s novým zasklením - vikýř ve sřeše nezměněn - sokl je obložen kamennými deskami</p>	
<p><b>22. Objekt evidován jako architektonicky významná stavba v evidenci ÚAP</b></p>	
<p><b>23. Fotodokumentace:</b></p>

- zachovat bydlení i obchod  
- udržovat

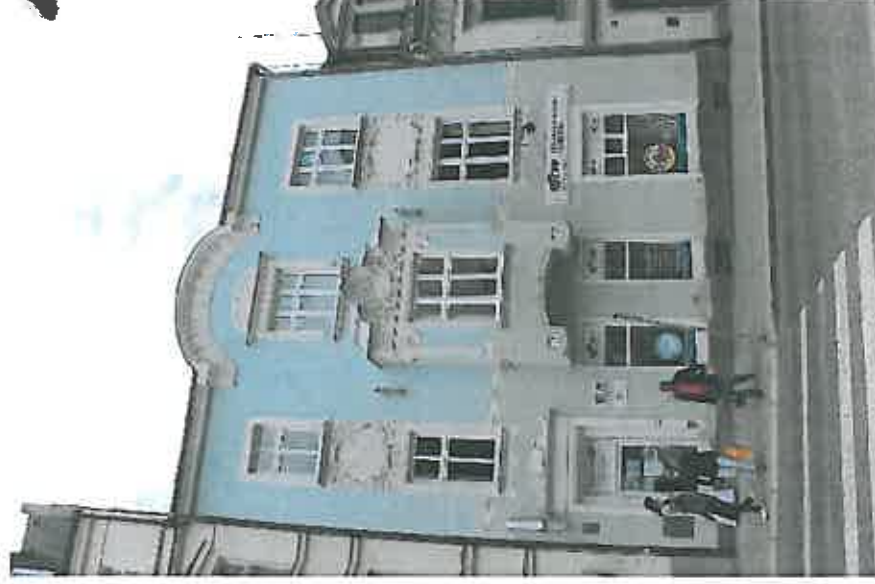
1. Adresa ( ulice, č. orient.): J.A.Komenského 33

- řadový dvoupatrový dům se sedlovou střechou při zadní fasádě schodišťový řízalit
- průčelí je trojosé, 1. osou zleva jsou vstupní dveře následují 3 výkladce – jedná se o novodobou úpravu z 90. let 20. století, v 1. patře je 1. osou zleva okno dělené do latinského kříže lemované šambránou, střední osou je obdélný arkýř s trojřímým oknem s poutcem v průčelí a úzkými okny po stranách, arkýř je bohatě zdobený štukovým dekorem,
- 3. osou je opět trojřímé okno s poutcem, ve 2. patře jsou okna točázná, parapety krajních os jsou zdobeny kartuší lemovanou florálními dekorem, střední osa je zvýrazněna přímou nadokenní římsou, fasáda je zakončena profilovanou korunní římsou uprostřed segmentově vzduťou do podoby nízkého štítu, okraje štítu zdobeny akantovým dekorem
- stav interiéru není znám

<p><b>18. Stavební, urbanistické, popř. výtvarné závady na objektu:</b></p> <ul style="list-style-type: none"><li>- plastová okna, výkladce a dveře</li><li>- nástřik soklu, sklepní okénka zazděná luxferami</li></ul>	<p><b>19. Předmět (způsob) památkové ochrany:</b></p> <ul style="list-style-type: none"><li>- jedná se o objekt zájmu památkové péče</li></ul>	<p><b>20. Zpracoval:</b> Ing. Hana Luštická Ing. arch. Tomáš Šantavý</p> <p><b>Datum:</b> XII/2001</p>	<p><b>Poznámka:</b> Na fasádě zachovány 2 ks původních kovaných vřajkových konzol</p>	<p><b>21. Aktualizace 08.2013:</b> Stavební charakter objektu:</p> <ul style="list-style-type: none"><li>- hmotové řešení objektu beze změny</li><li>- stavební zásahy do fasády nejsou provedeny</li></ul> <p>Technický stav:</p> <ul style="list-style-type: none"><li>- plastová okna nezměněna</li><li>- výkladce jsou členěny horizontálně na dvě části</li></ul>	<p><b>22. Objekt evidován jako architektonicky významná stavba v evidenci ÚAP</b></p>	<p><b>23. Fotodokumentace:</b></p>   A photograph showing the facade of a three-story building. The building has a light-colored exterior. On the ground floor, there are several windows, some with dark frames. On the second floor, there are two prominent arched windows. A balcony with a metal railing is visible on the right side of the building. The sky is blue with some clouds. In the foreground, there is a paved area and a utility pole with wires.

- zachovat bydlení, obchod i kanceláře
- nahradit plastová okna, výkladce i dveře dřevěnými

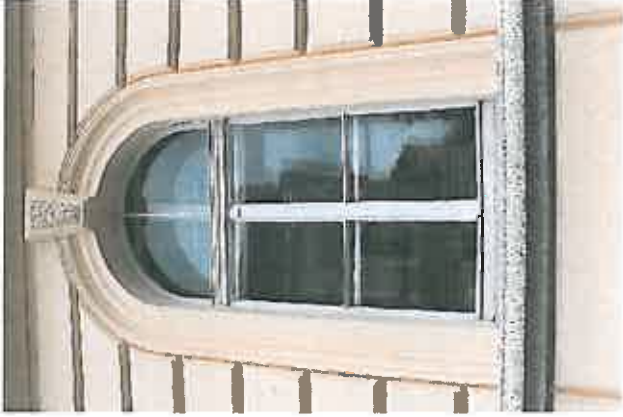
- řadový nárožní jednopalový dům s plochou střechou a aútkou
- průčelní fasáda do Liberecké ulice je sedmiosá, sokl je z bosovaných kvádrů oddělený od přízemí profilovanou soklovou římsou, přízemí je zdobeno lineární pásovou bosáží, 1. pás nad římsou je dělen do kamenů, 4. osou zleva je vstup do domu zvýrazněný kamenným půlkruhově zakončeným portálem s klenákem s maskou osazený nepůvodními palubkovými dveřmi a zazděným světlíkem, ostatní osy jsou okenní, okna jsou obdélná s půlkulatým zakončením, dřevěná dvojířítá s poutcem, trojkřídlová, šestitabulková – původní lemovaná profilovanou šambránou s klenákem v ose, přízemí je od 1. patra odděleno profilovanou římsou, omítky 1. patra jsou zdobeny lineární pásovou bosáží v rozích přecházející do kamenů, okna jsou obdobaá jako v přízemí, ale s rovným zakončením, lemována profilovanými šambránami, parapety jsou zdobeny festony, nad okny jsou trojúhelné frontony nesené volutovými konzolami; od 1. patra je oddělen profilovanou římsou úzký pás s osově umístěnými obdélnými na šířku

<p>položnými otvory – okénky lemovanými profilovou šambránou s uchy, fasáda je zakončena profilovanou konzolovou římsou se zubotřezem pod konzolami; plochá sířecha je zvýšena atikou s osově členěnou kuželkovou balustrádou</p> <p>- fasáda do Poštovní ulice je trojosá, 1. osa zleva je umístěna v mírně vystupujícím rizalitu, členění fasády je obdobné jako u hlavní fasády, v 1. patře má pouze okno v rizalitu trojúhelný fronton, zbyvajících okna mají přímé římsy a atiku zdobí balustráda pouze nad rizalitem</p> <p>- v interiérech se zachovala řada původních architektonických prvků a detailů</p>	<p><b>18. Stavební, urbanistické, popř. výtvarné závady na objektu:</b></p> <ul style="list-style-type: none"> <li>- poškozené omítky, hrubý nástřík</li> <li>- vstupní dveře z palubek, zazděný nadsvětlík</li> </ul>
<p><b>19. Předmět (způsob) památkové ochrany:</b></p> <ul style="list-style-type: none"> <li>- exteriéry i interiéry se všemi stavebními konstrukcemi a architektonickými detaily</li> </ul>	<p><b>Datum:</b> XIII/2001</p>

- zachovat bydlení, příp. kanceláře v 1. NP
- opravit omítky
- vyměnit stávající nevhodné vchodové dveře za repliku původních
- zachovat stávající plochou střechu (nenavýšovat)

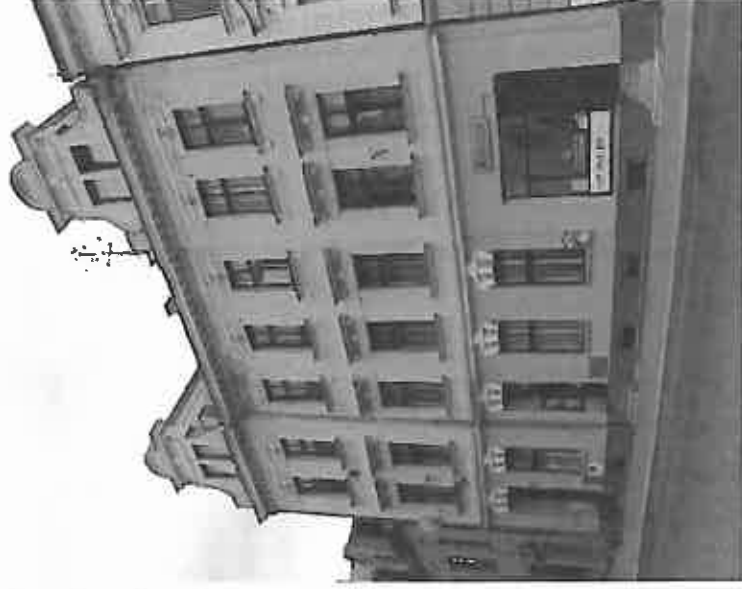
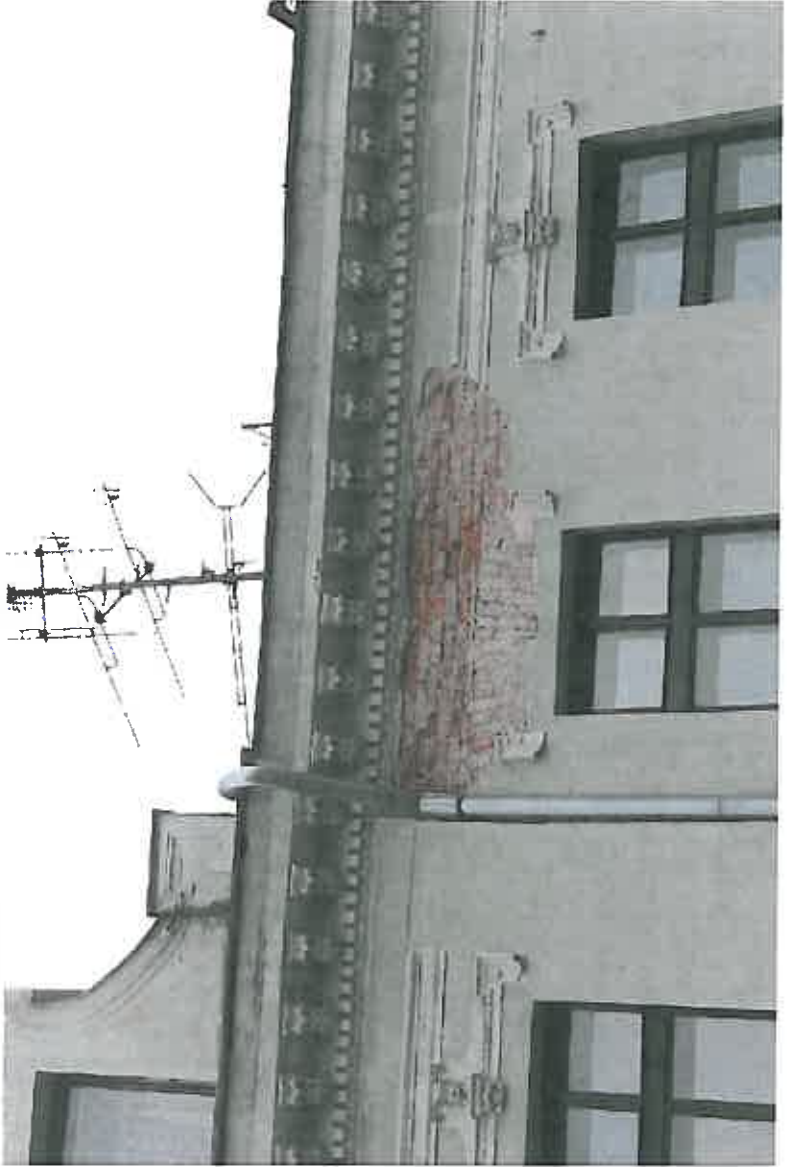
- řadový dvoupatrový dům se sedlovou sifechou s vikýři; při zadní fasádě schodišťový řízalit
- průčelní fasáda je sedmiosá, krajní 2 osy jsou zvýrazněny v mírně předstupujících řízalitech končícími ve sítěse dvojosými renesančně tvarovanými štíty, sokl je kamenný, 1. osou v přízemí je vstup se zapuštěnými původními dvoukřídlovými dřevěnými dveřmi s nadsvětlíkem, 2. osou je okno členěné do latinského kříže, 3. osou je novodobý vstup do obchodu nahrazující okno, následující 2 toložné okenní osy a v řízalitu je výkladec se vstupními dveřmi do obchodu, s výjimkou pravého řízalitu jsou všechny osy zakončeny mírným segmentem nad kterým je zachována část původní plasticity – klenáky a část úzké římsy, přízemí je od 1. patra odděleno profilovanou římsou, okna v 1. patře jsou toložná s parapetními římsami a přírmymi nadokenními římsami nesenými volutovými konzolami a klenákem, okna ve 2. patře mají parapetní římsy nesené konzolami a nad okny zbytky šambrán s uchý a klenákem

<p>s maskou v ose nad kterým je profilovaná římsa přerušena v krajích řízalitu (lízény), fasáda je zakončena profilovanou konzolovou korunní římsou se zubořezem</p> <p>- stav interiérů není znám</p>	<p><b>18. Stavební, urbanistické, popř. výtvarné závady na objektu:</b></p> <ul style="list-style-type: none"> <li>- poškozené omítky, chybějící plastické prvky na fasádě, vývody WAV</li> <li>- úprava parteru</li> </ul>
<p><b>19. Předmět (způsob) památkové ochrany:</b></p> <ul style="list-style-type: none"> <li>- jedná se o objekt zájmu památkové péče</li> </ul>	<p><b>Datum:</b> XIII/2001</p>
<p><b>20. Zpracoval:</b> Ing. Hana Luštická Ing. arch. Tomáš Šantavý</p>	<p><b>Poznámka:</b> Ve vstupní chodbě štukové reliéfy a medailiony</p> <p><b>21. Aktualizace 08.2013:</b> Stavební charakter objektu:</p> <ul style="list-style-type: none"> <li>- hmotové řešení objektu beze změny</li> <li>- stavební zásahy do fasády nejsou provedeny</li> </ul> <p>Technický stav:</p> <ul style="list-style-type: none"> <li>- poškozené omítky, hlavně pod okapní římsou</li> <li>- parter upravený a nově omítnutý a natřený</li> <li>- chybějící plastické prvky na fasádě, vývody WAV pod okny mezi první a druhou osou z leva</li> </ul>

- zachovat bydlení i obchody
- opravit omítky, doplnit alespoň ve zjednodušené formě plasticitu (šambrány okolo oken, lineární pásovou rustiku v přízemí)
- architektonizovat parter

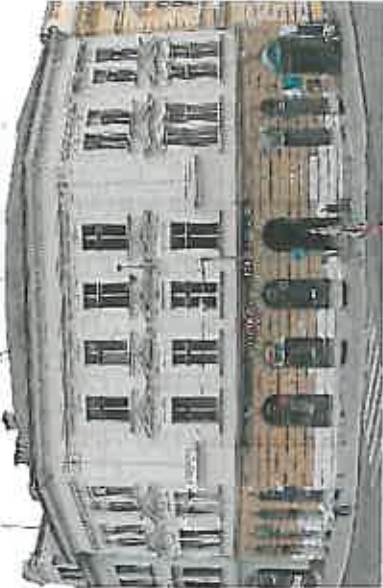
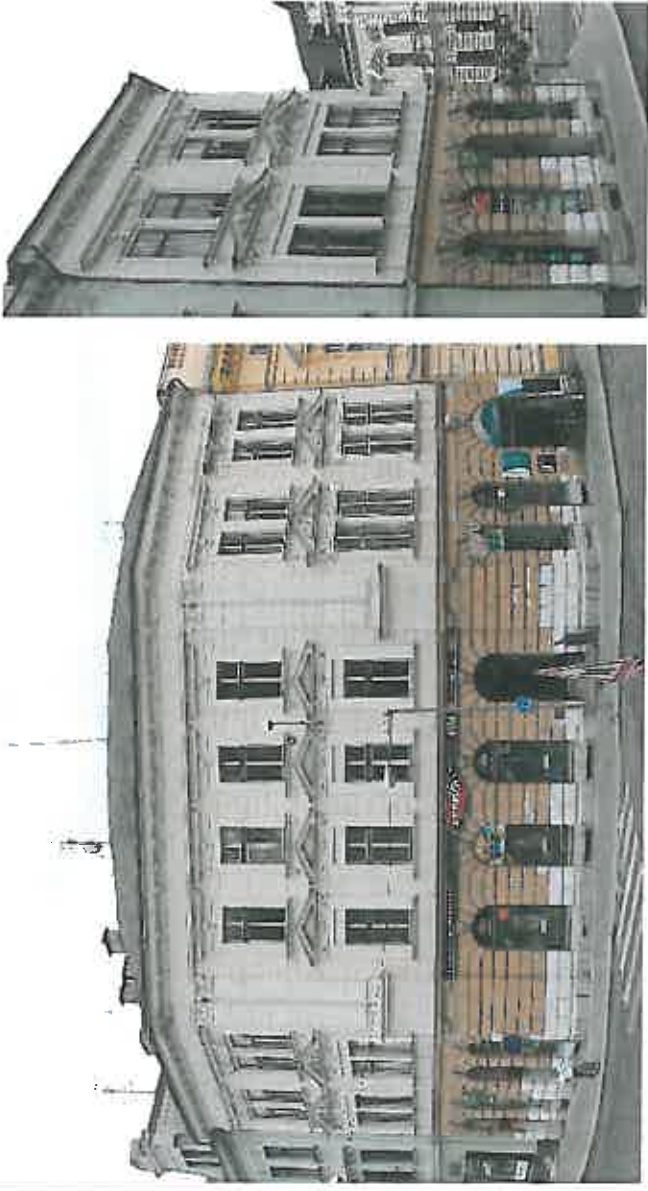
1. Adresa ( ulice, č. orient.): <b>č.p. 1237</b>	Liberecká 1

17. Charakteristika souhrnné památkové hodnoty nemovitosti:	- řadový nárožní dvoupatrový dům s 2x zalomenou fasádou a valbovou střechou - průčelí je tvořeno severní, severovýchodní a východní fasádou, všechny fasády jsou čtyřosé, severní fasáda je v přízemí tříosá, neboť dvě osy zde nahrazuje průjezd (dnes přestavěný na prodejnu), přízemí je zdobeno plastickou bosáží a členěno půlkulatě zakončenými výkřadci a dveřmi s klenákem v ose, přízemí je od 1. patra odděleno profilovanou římsou, omítky 1. a 2. patra jsou zdobeny bosáží, střední část průčelí, kterou je severozápadní fasáda, je zvýrazněna dvojicí pásováných pilastrů s hlavicemi a palkami, okna v 1. patře jsou lemována šambránami a mají trojúhelné frontony a náslavce zdobené štukovým dekorem, okna severní a východní fasády jsou sružena ve dvojitých a mají společný trojúhelný prolomený fronton, okna ve 2. patře jsou lemována šambránami s uchy a mají

<p>přímé nadokenní římsy podepřené volutovou konzolou umístěnou v ose, na průčelí se dochovalo několik původních oken obdélných dřevěných dvojitých s poutcem, čtyřřídlových a čtyřtábulkových osazených v líci, ostatní okna jsou obdoba ale nižší a zapuštěna do fasády, fasády jsou zakončeny profilovanou konzolovou římsou zdobenou zubořezem</p> <p>- stav interiéru není znám</p>	<p><b>18. Stavební, urbanistické, popř. výtvarné závady na objektu:</b></p> <ul style="list-style-type: none"> <li>- poškozené omítky, nevhodný nástřik</li> <li>- střešní krytina z lepenkového šindele</li> <li>- zanedbaný zadní trakt</li> </ul>
<p><b>19. Předmět (způsob) památkové ochrany:</b></p> <ul style="list-style-type: none"> <li>- exteriéry i interiéry se všemi slavebními konstrukcemi a architektonickými detaily</li> </ul>	<p><b>20. Zpracoval:</b>  Ing. Hana Luštická  Ing. arch. Tomáš Šantavý</p> <p><b>Datum:</b>  XII/2001</p>

15. Regulativy pro další užívání a obnovu:	- zachovat bydlení a obchody - opravit omítky - po dožití stávající krytiny z lepenkového šindele zvolit jiný druh krytiny – šablony typu eternit (eventuálně břidličné šablony)

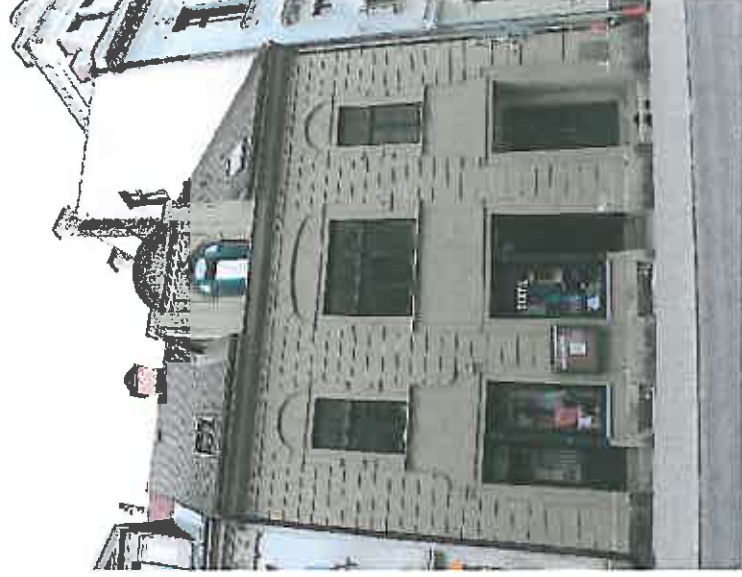
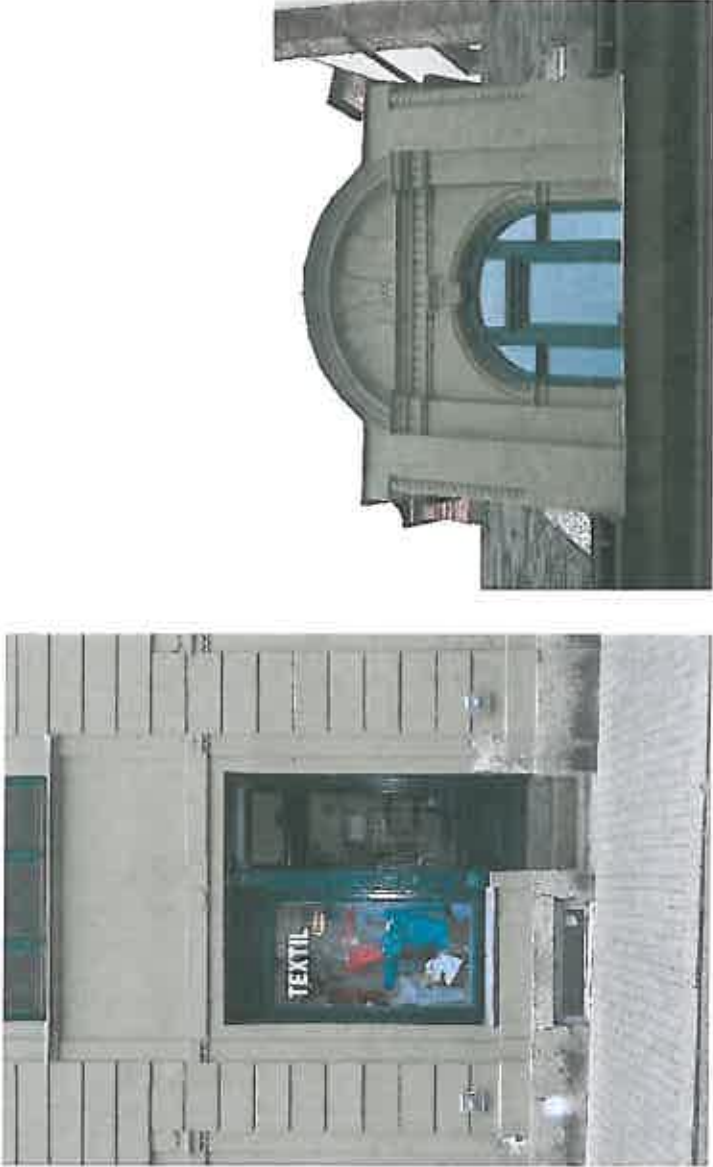
- řadový jednopatrový dům se sedlovou střechou s centrálním vikýřem
- průčelí je trojse, sokl je kamenný, 1. a 2. osou zleva jsou vstupní dveře do obchodu s výkladem odděleným zdobeným litinovým sloupkem, poslední osou jsou zapuštěné vsupní dveře do domu, v prvním patře jsou krajními osami původní okna obdélná dřevěná dvojitá s poutcem, trojkřídlová a třítabulková a střední osou je také původní obdobné, ale široké trojdlílné okno, fasády jsou zdobeny pásovou bosáží, okna v 1. patře jsou umístěna v dekorované segmentově zakončené vpadlině, z parapetů byly odstraněny plastické prvky, fasáda je ukončena jednoduše profilovanou korunní římsou nad kterou je vztýčen nad střední osou vikýř se segmentově zakončeným štítkem, ve vikýři je trojdlílné půlkulatě zakončené okno, štukový dekor zde zachován bez zjednodušení
- stav interiérů není znám

<p><b>18. Stavební, urbanistické, popř. výtvarné závady na objektu:</b></p> <ul style="list-style-type: none"> <li>- poškozené omítky, nevhodné barevné řešení, vývody kamen WAV</li> <li>- chybějící plastické prvky na parapetech</li> <li>- střešní krytina z lepenkového šindele</li> </ul>	
<p><b>19. Předmět (způsob) památkové ochrany:</b></p> <ul style="list-style-type: none"> <li>- patří mezi objekty určující charakter památkové zóny</li> </ul>	
<p><b>20. Zpracoval:</b> Ing. Hana Luštická Ing. arch. Tomáš Šantavý</p>	<p><b>Datum:</b> XIII/2001</p>
<p><b>Poznámka:</b></p>	
<p><b>21. Aktualizace 08.2013:</b></p> <p>Stavební charakter objektu:</p> <ul style="list-style-type: none"> <li>- hmotové řešení objektu beze změny</li> <li>- stavební zásahy do fasády nejsou provedeny</li> </ul> <p>Technický stav:</p> <ul style="list-style-type: none"> <li>- omítky opraveny a nově natřeny</li> <li>- střešní krytina stejná - lepenkový šindel</li> <li>- zdobený sloupek u výkladců je dřevěný, nikoliv litinový</li> <li>- okna jsou nová, dřevěné repliky původních</li> <li>- vývody kamen WAV jsou odstraněny; plastické prvky na parapetech nedoplněny</li> </ul>

- zachovat bydlení a obchod
- opravit omítky (zvolit shodný barevný nátěr)
- po dožití stávající krytiny z lepenkového šindele zvolit jiný druh krytiny – tašky nebo šablony typu eternit (eventuálně břidličné šablony)

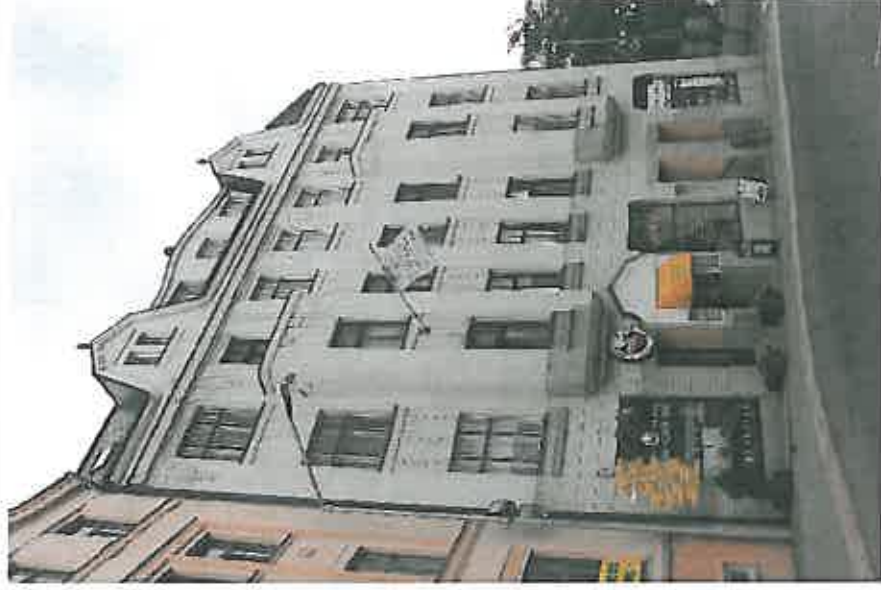
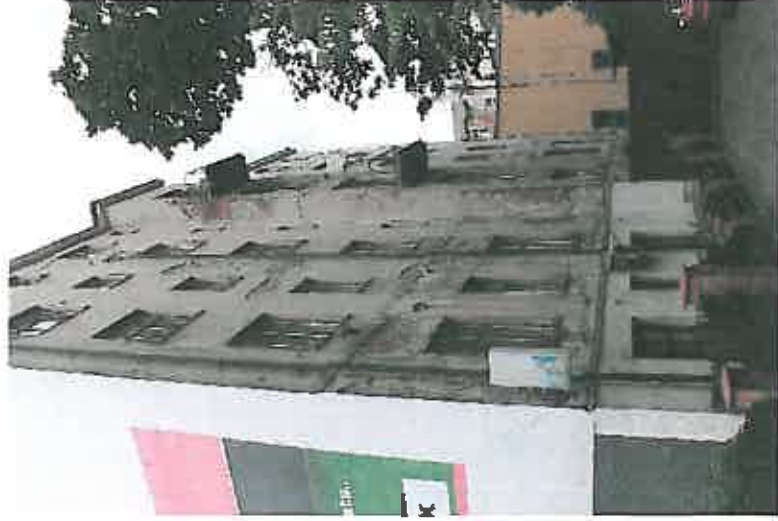
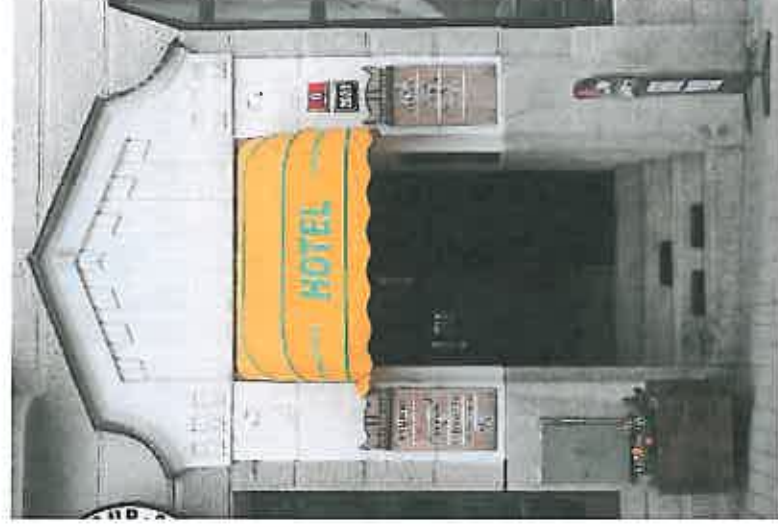
- řadový třípatrový dům s lomenou sřešchou se dvěma štitovými vikýři, mezi kterými je sřešší nástavba
- průčelí je sedmiosé, ve 3. ose zleva je umístěn zapuštěný vstup s původními dřevěnými dveřmi s nadsvětlíkem ve štukovém portálu, po jeho obou stranách jsou výkladce a vstupní dveře do obchodu, kterými byla v 90. letech 20. století nahrazena původní trojdielná okna, omítky jsou do výše parapetů oken 1. patra zdobeny pásovou bosází, v 1. a 2. patře tvoří 2. a 6. osu obdélné jednoosé arkýře zakončené ve 3. patře balkony, téměř všechna okna jsou původní, v krajních osách trojdielná dřevěná dvojitá s poutcem šestikřídlová s horními křídly dělenými do úzkých tabulek, ostatní okna jsou obdélná dřevěná dvojitá s poutcem, trojkřídlová s dělenými horními křídly, dveře na balkon jsou obdobného řešení (levé nepůvodní) celá fasáda je pokryta drobným secesním geometrickým štukem a zakončena korunní římsou, nad kterou pokračují arkýřové osy štitovými

vikýří zdobenými štukovým dekorem se dvěmi secesně členěnými okénky, mezi vikýří je zvltněná sířešní nástavba  
- v interiérech se zachovala řada původních architektonických prvků a detailů

- poškozené omítky
- plechová sířešní krytina
- nepůvodní dveře na balkon

- hmotové řešení objektu beze změny
  - stavební zásahy do fasády nejsou provedeny
- Technický stav:
- poškozené omítky, zejména v misiě vlnité římsy
  - poškozené omítky na fasádě do dvora a nepůvodní balkóny u schodišového traktu z I profilů a dřevěných podlažek
  - sířešní krytina z šablon typu eternit
  - nad původními vstupními dveřmi nadsvětlík není a nikdy být nemohl, není tam na něj prostor

- zachovat bydlení (hotel) i obchody
- opravit omítky
- po dožití nahradit stávající plechovou sřešší krytinu šablonou typu eternit

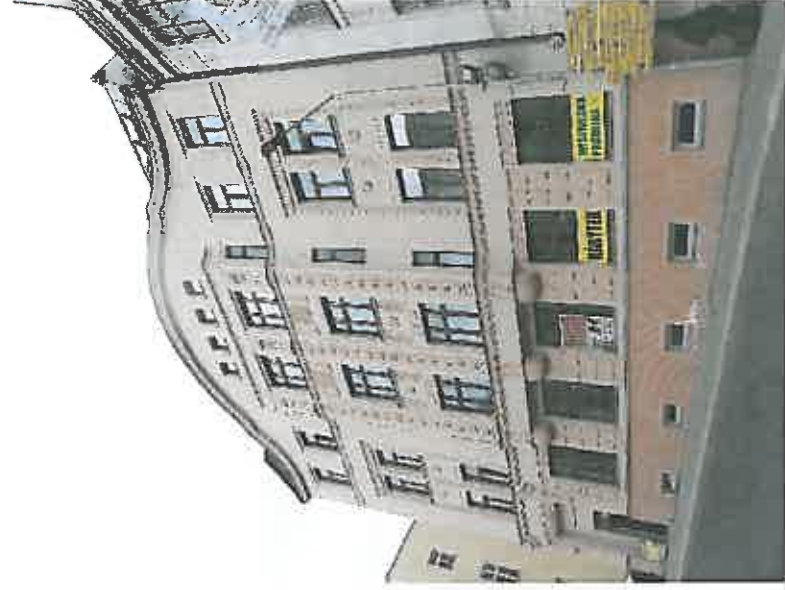
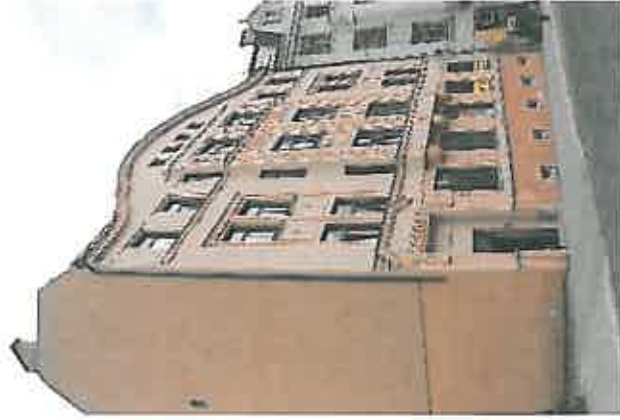
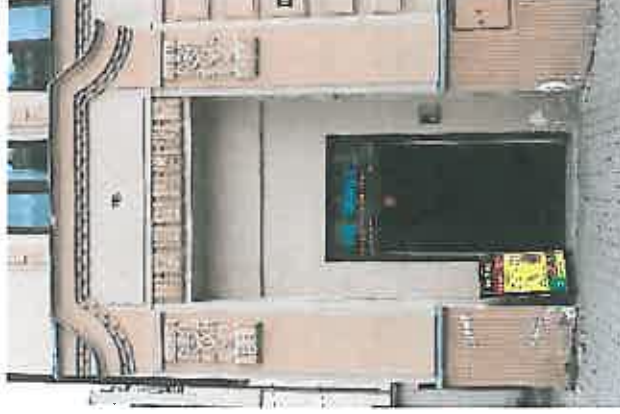
- řadový třípatrový dům se zvýšeným přízemím a lomenou sítěchou s širokým segmentovým štítem
- průčelní fasáda je šesticosá, 1. osou zleva je částečně zazděný průjezd s nepůvodními dveřmi zvýrazněný šukovým portálem, osiatní osy jsou okenní, okna jsou plastové repliky původních – trojdielná s poutcem s členěnými horními křídly a jsou lemována svislými pásy ze čtvercových polí a jemným šukovým dekorem v nadpraží, ve zbyvajících patrech jsou střední 2 osy osazeny v mělkém arkýři na třech mohutných konzolách, arkýř má v průčelí 2 trojdielná okna s poutcem a po stranách jednodílná, v 1. patře člení fasádu průběžná parapetní římsa, krajní 2 osy jsou v 1. i 2. patře sruženy pomocí dekorativních rámců, okna v krajních osách jsou obdélná dřevěná dvojitá s poutcem, trojkřídlová s horním křídlem členěným secesním způsobem do menších tabulek, část oken je původních, část

nahrazena plastovými replikami, arkýř je zdoben svislými pásy ze čtvercových dekorativních polí, ve 3. patře člení fasádu průběžná parapetní římsa, na které stojí v arkýři mezi okny ve vysokém reliéfu trojice putti, průčelí vrcholí zvolna se zvedajícím segmentovým štítem lemovaným zdobenou římsou se čtyřmi celoplošnými čtvercovými okny ve středě

- poškozené omítky, vývody WAV
- plechová střešní krytina
- plastová okna
- nevhodné vstupní dveře v průjezdu

- omítky opraveny, pouze u soklu částečně poškozeny
- veškerá původní okna nahrazeny plastovými
- vývody WAV odstraněny
- střešní krytina plechová
- nevhodné vstupní dveře do průjezdu replikou původních vrat nenahrazeny

- zachovat bydlení i obchod
- opravit omítky
- nahradit plastová okna dřevěnými kopiemi původních
- po dožití nahradit stávající sítěšní krytímu na šikmé části sítěchy šablonou typu etemit
- osadit do průjezdu repliku původních vrat

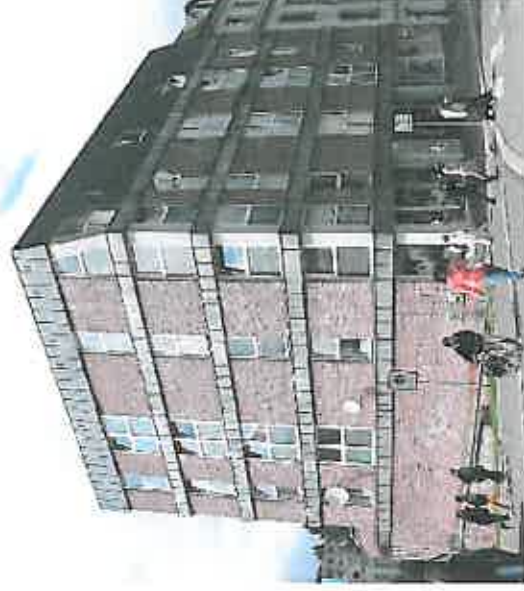
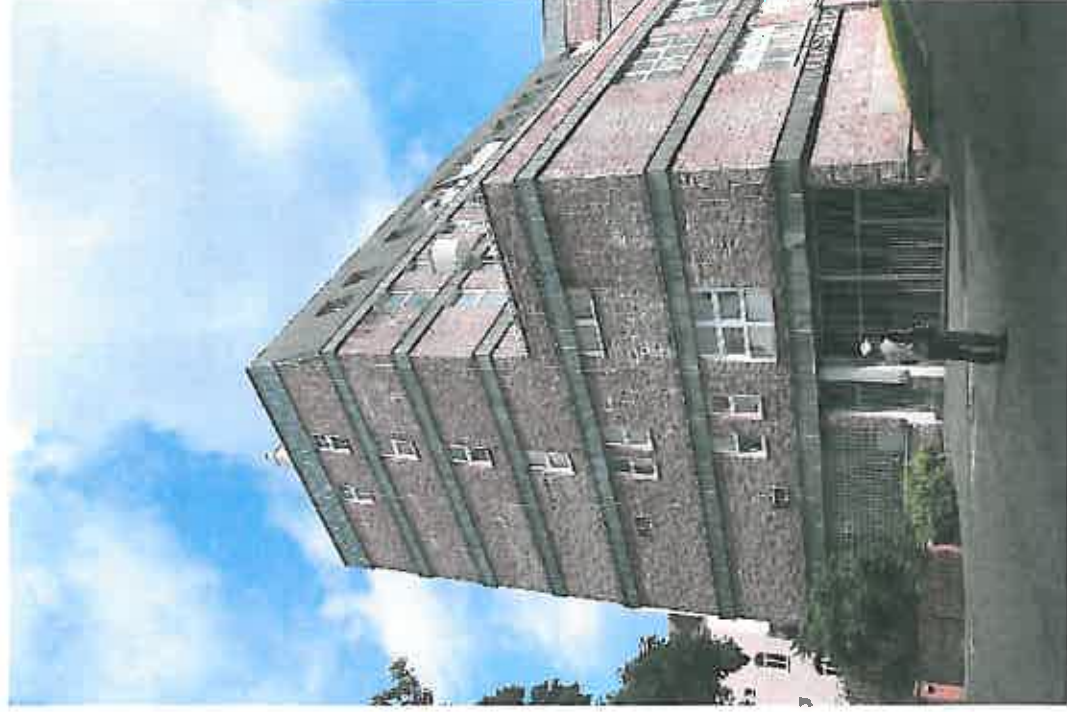
1. Adresa ( ulice, č. orient.): J.A.Komenského 27

- Jedná se nárožní šeslipodlažní dům na rohu ulic Jehlářská a Komenského s plochou mansardovou střechou s podkrovní veslavbou. Jednotlivá patra jsou členěna oplechovanou římsou, vedoucí po celém obvodu. Fasáda je obložena umělým kamenným obkladem a oplechováním. Okna jsou plastová, dvoutabulková až osmitabulková. V ulici Jehlářská čtvrté podlaží ustupuje a tvoří tak terasu. Na západní fasádě je vjezd do podzemních garáží, na východní pak parter s maloobchodními prodejnami. Objekt svojí výškou nepřevyšuje okolní zástavbu, ale jeho řešení není v souladu s charakterem památkové zóny.

- stánkový prodej u zásobovací rampy
