PLÁN OCHRANY MPZ TURNOV

Karty objektů

**Blok mezi náměstím Českého Ráje, ulicí Markovou,
V Uličkách a Antonína Dvořáka**

revize 2016

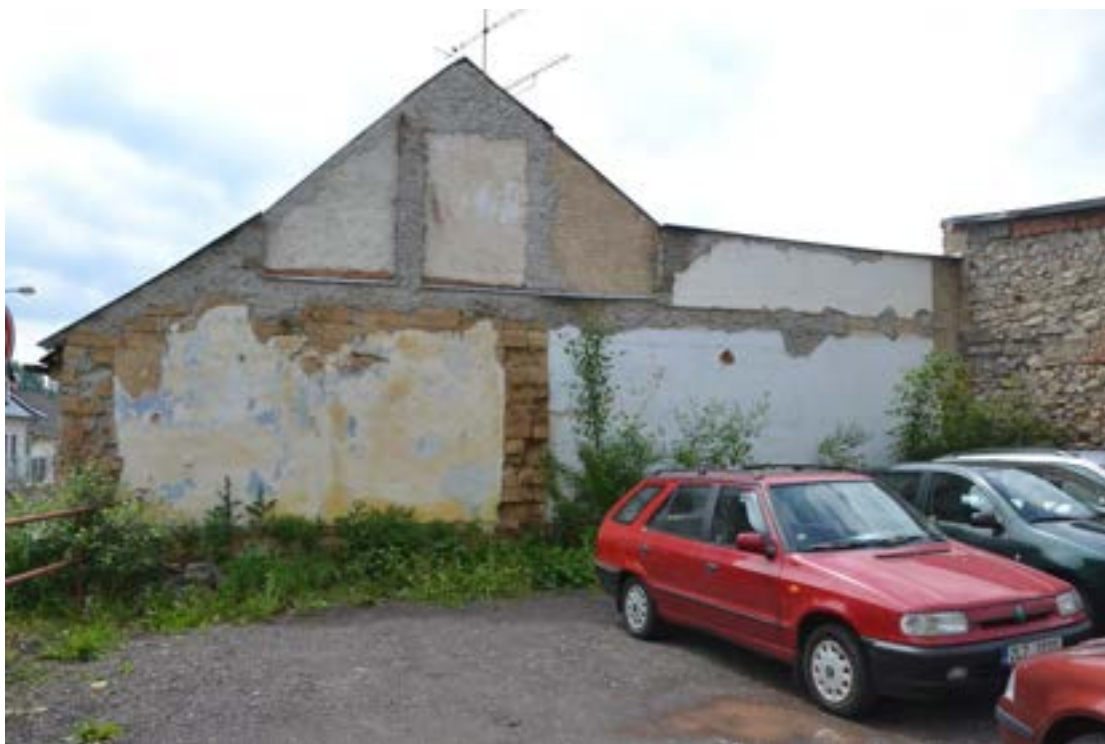
Štítové severní průčelí domu č. p. 7, zdivo ve spodní partii podlaží náleží zdemolovanému č. p. 6, domu č. p. 7 náleží především trojúhelný štít v druhém plánu snímku, vymezují ho ústupky ve zdivu, foto IP 2013.

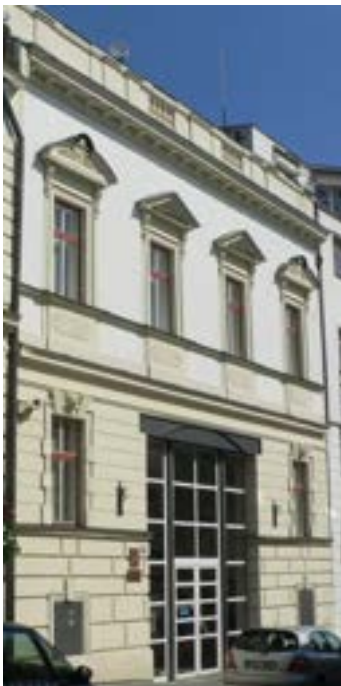
4) větrací mřížky nad štukovým dekorem a oplechování nadokenních říms ve 2. NP na hlavním průčelí

Hlavní průčelí domu č. p. 335,
foto MK 2013.

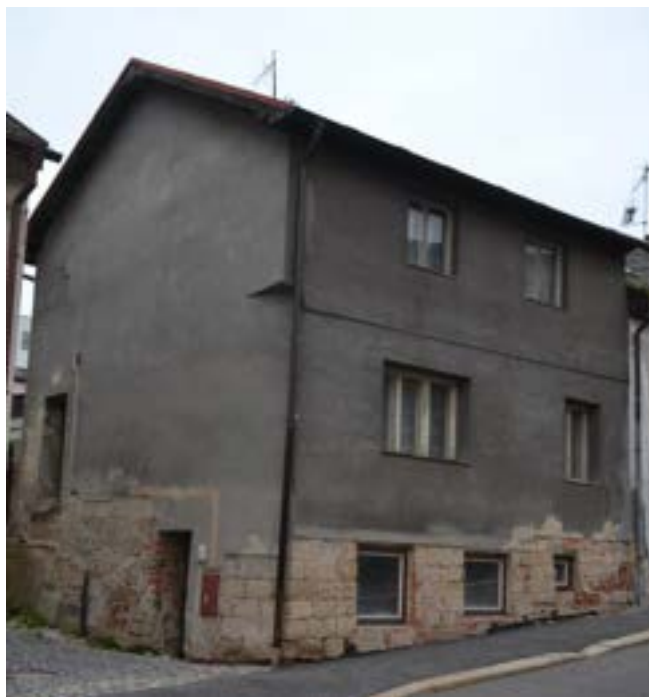
Dům č. p. 412, z podhledu dobře viditelný přesah nároží u druhého patra přistavěného v 2. polovině 20. století, foto IP 2013.

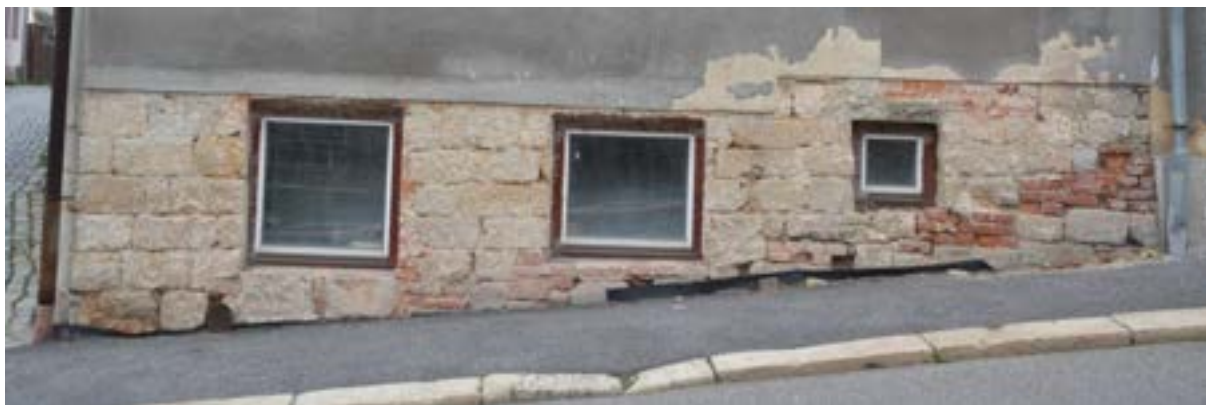
Dům č. p. 412, detail otlučené soklové části hlavního východního průčelí, foto IP 2013.
