PLÁN OCHRANY MPZ TURNOV

Karty objektů

**Blok mezi náměstím Českého Ráje,
ulicí Skálovou a ulicí 5. května**

revize 2016

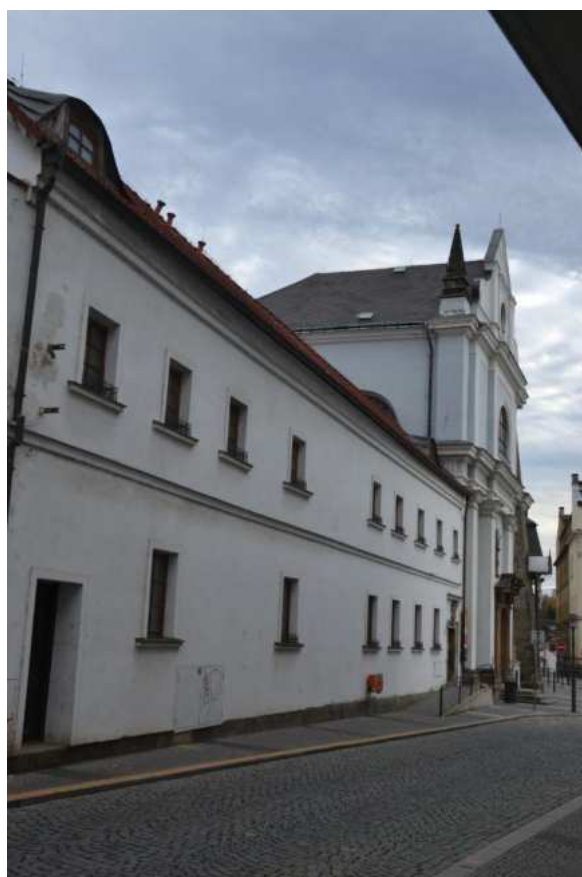
- 1) použitý typ velkoformátové betonové střešní krytiny včetně doplňků (hřebenáče, odvětrávací tašky, pokrytí sedlových vikýřů) – pro celek MPZ zásadně rušivý prvek

- 2) velmi nepovedené a rušivé střešní vikýře, předdimenzovaná hmota, volská oka jsou „patvarem“, nevhodné oplechování, u sedlových vikýřů pokrytí taškami příliš velkého měřítka, nevhodné řešení čela (celé využito pro okenní výplně)

Klášter č. p. 65, hlavní západní průčelí, foto IP 2013.

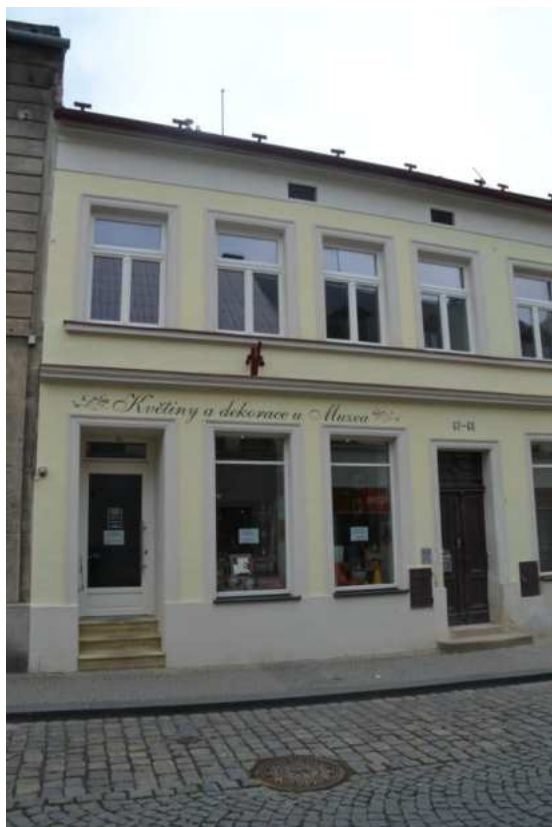
Dům č. p. 67+68, hlavní západní průčelí během stavebních úprav, foto IP 2016.

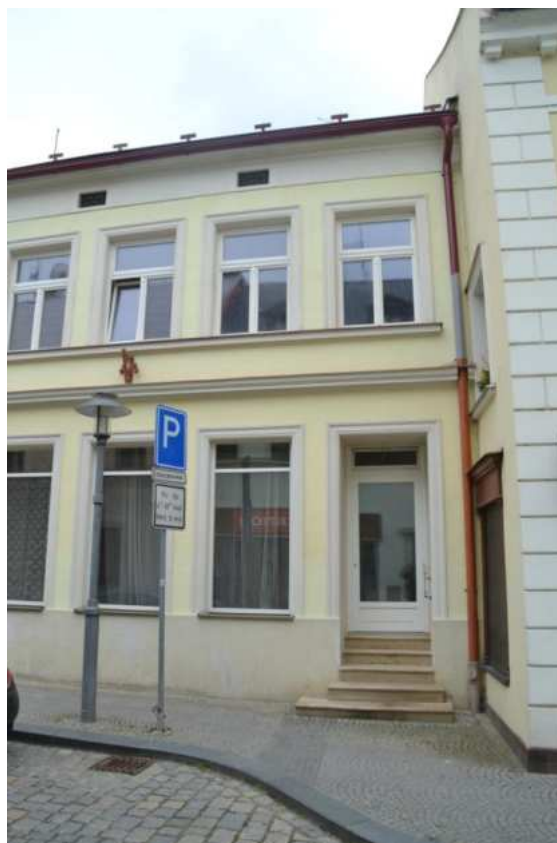
Dům č. p. 67+68, hlavní západní průčelí – detail levého nového vstupu a nových oken, foto IP 2016.

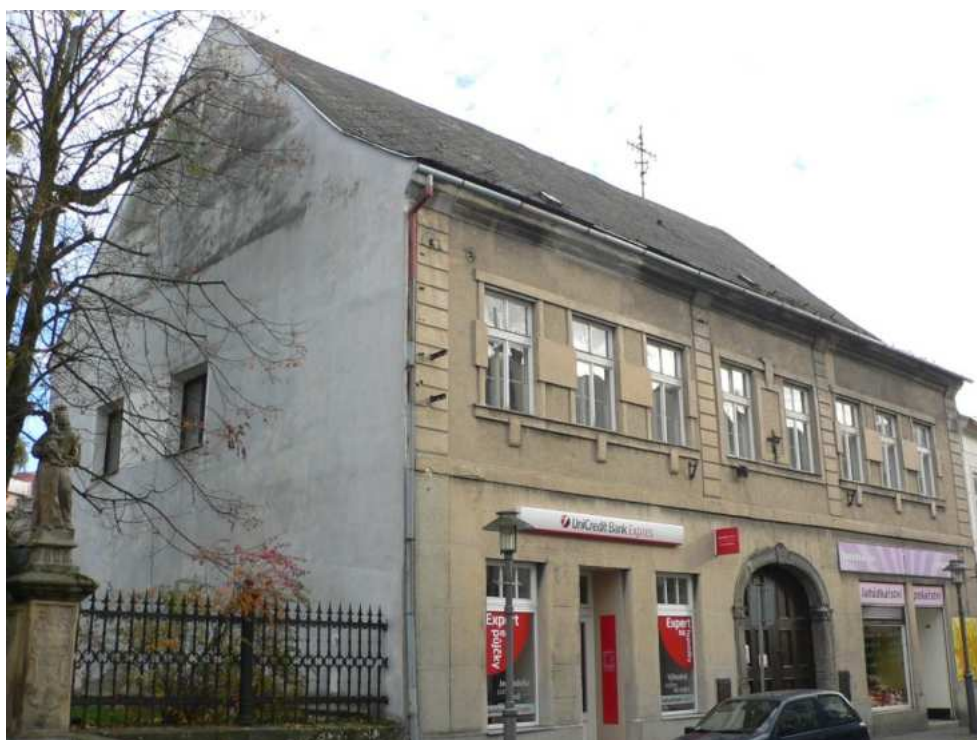
Dům č. p. 69, severní štítové a hlavní západní průčelí, foto MK 2013.

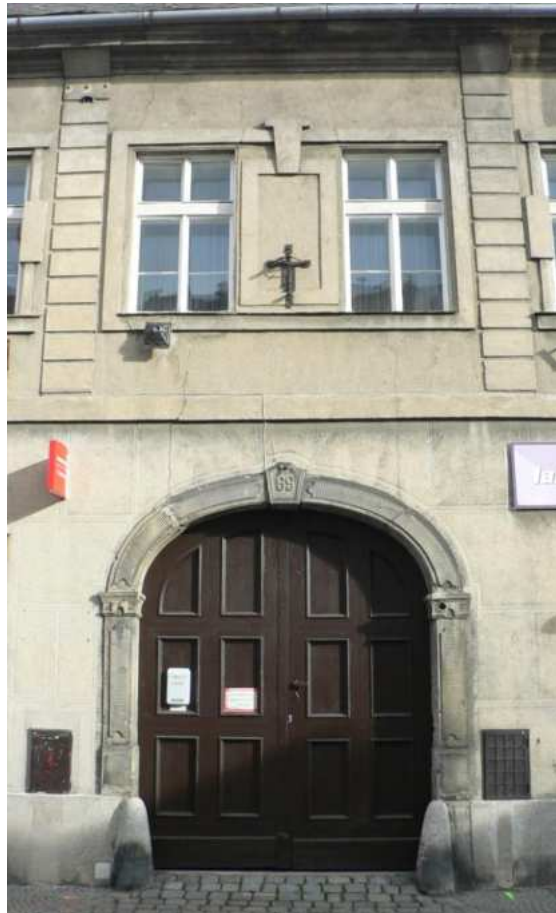
Dům č. p. 69, detail vstupní partie hlavního západního průčelí, foto MK 2013.

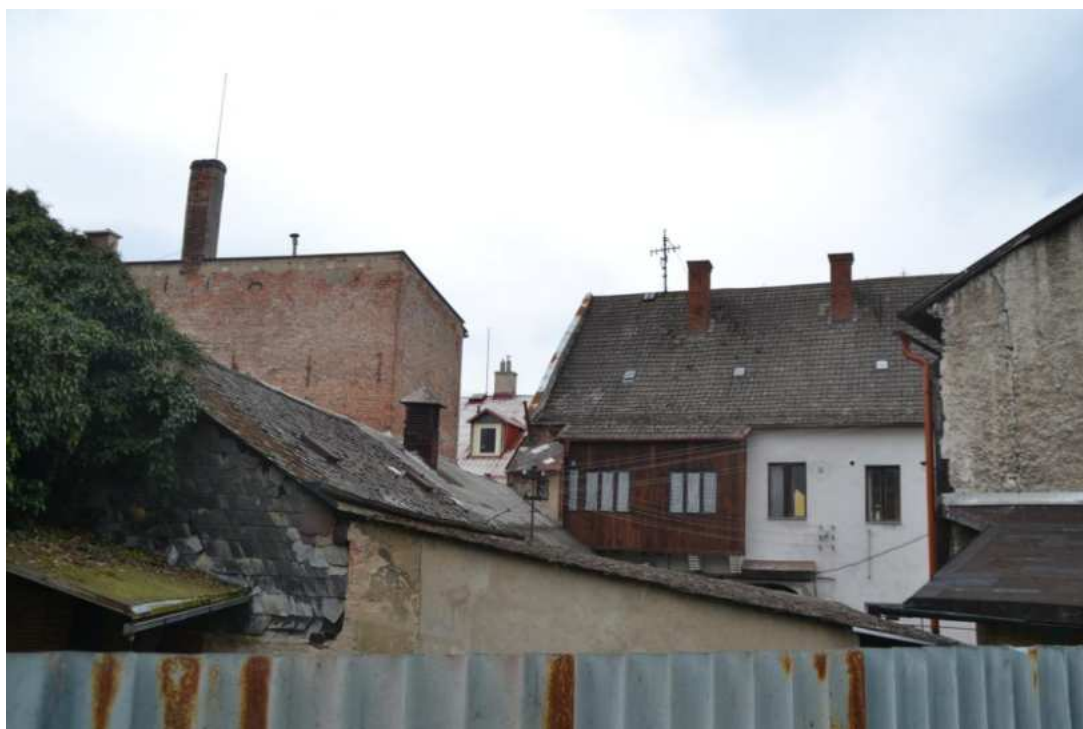
Dům č. p. 69, zadní východní průčelí a dvorní přístavba s odvětrávacím nástavcem ve střeše, foto IP 2016.

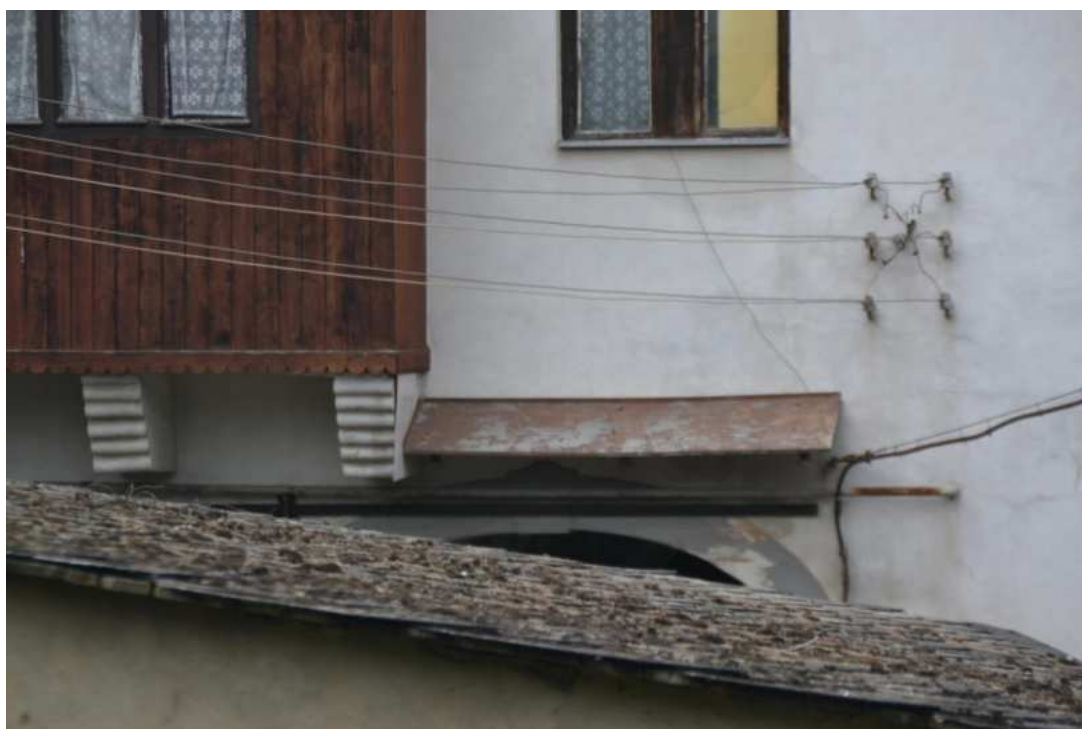
Dům č. p. 69, zadní východní průčelí, detail krakorců pavlače a portálu průjezdu, foto IP 2016.

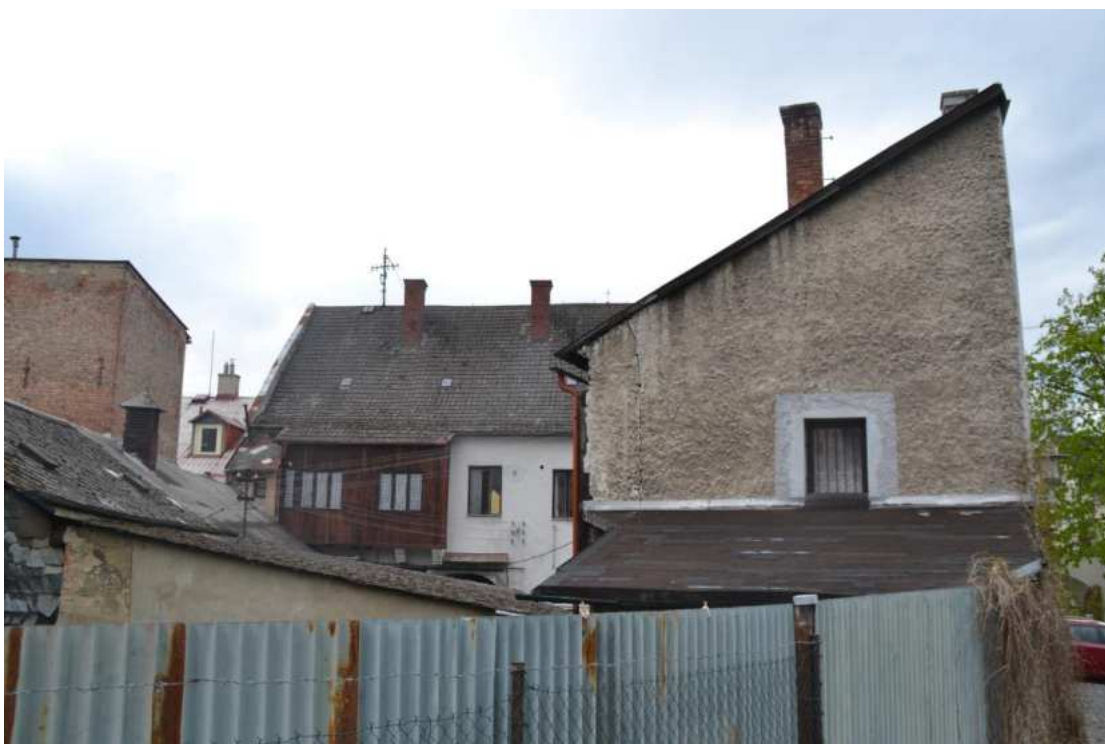
Dům č. p. 73, východní štítové průčelí, foto IP 2016.

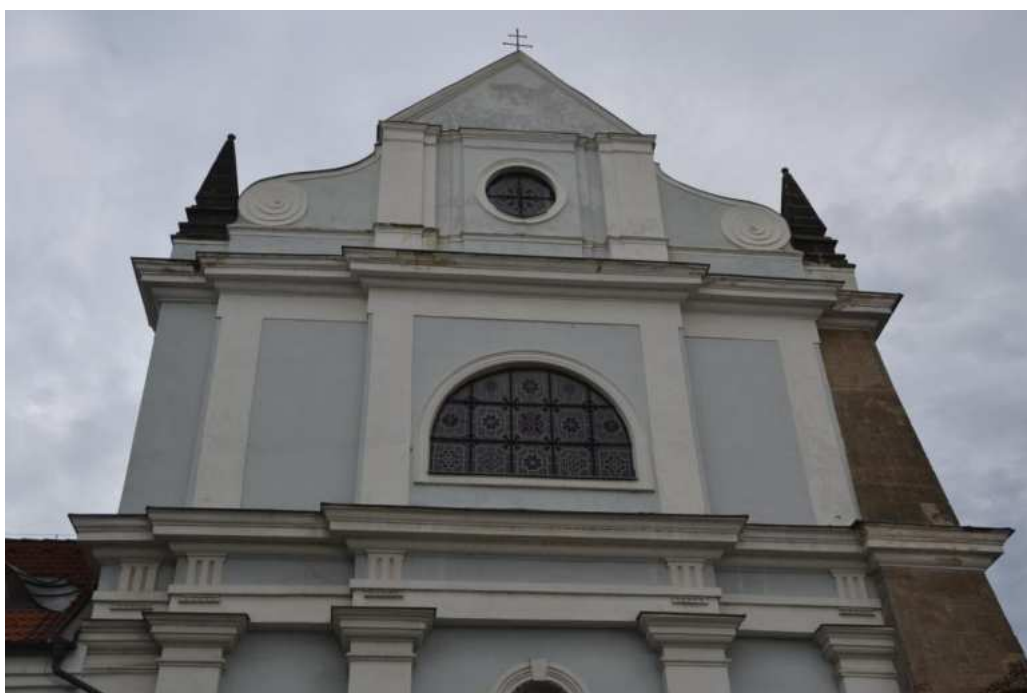
Kostel sv. Františka z Assisi, detail štítu západního průčelí, foto IP 2013.
