# STŘEDNÍ ŠKOLA ŘEMESEL A SLUŽEB

## Jablonec nad Nisou – Podhorská 348/54

### Havárie části konstrukcí dne 26.11.2018

## ZNALECKÝ POSUDEK Č. 3/2019

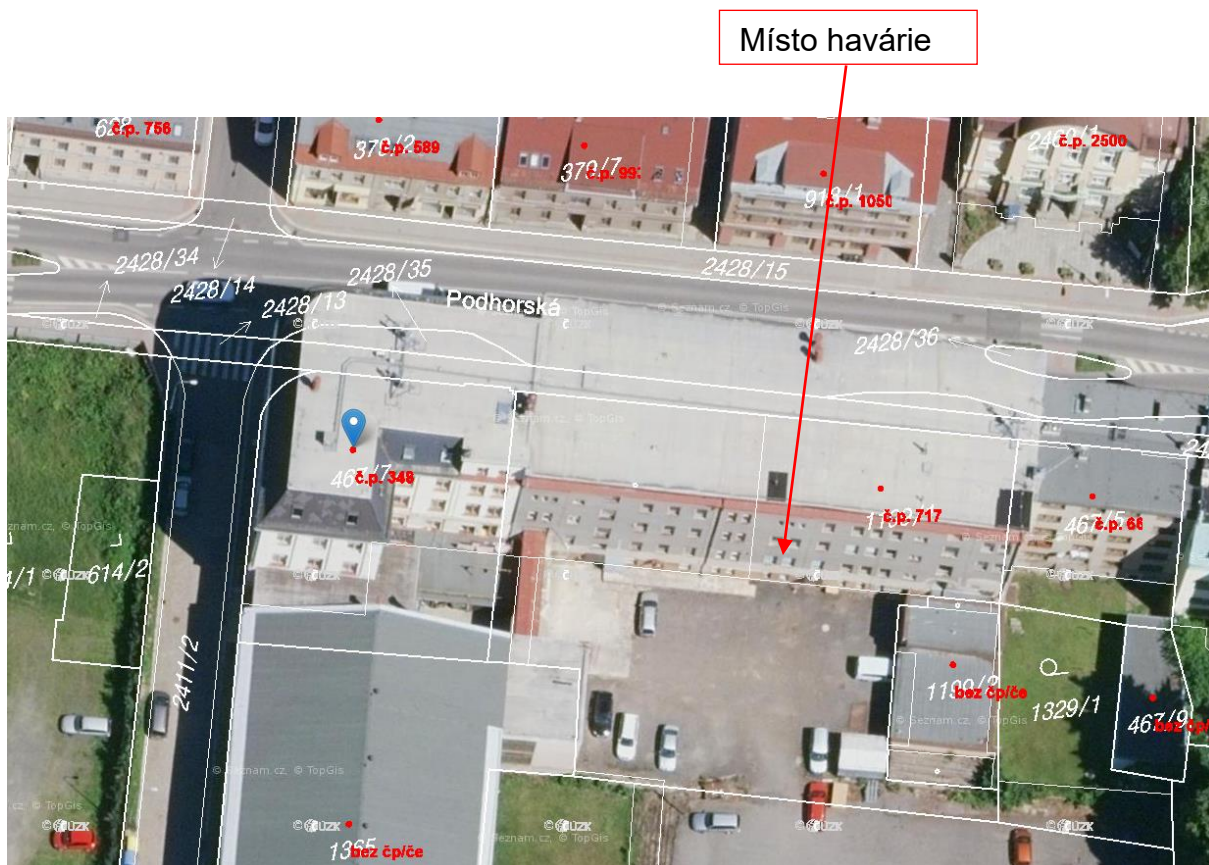
Jedná se o stavební úpravy budovy „Střední školy řemesel a služeb“ v ulici Podhorská 348/54, kdy havárie nastala v sousední budově školy vedené pod č.p. 717/58.
