Most 28618-2

Most přes potok Olšina, Mříčná, pod mlýnem

HLAVNÍ PROHLÍDKA

Datum provedení prohlídky: 2.8.2022

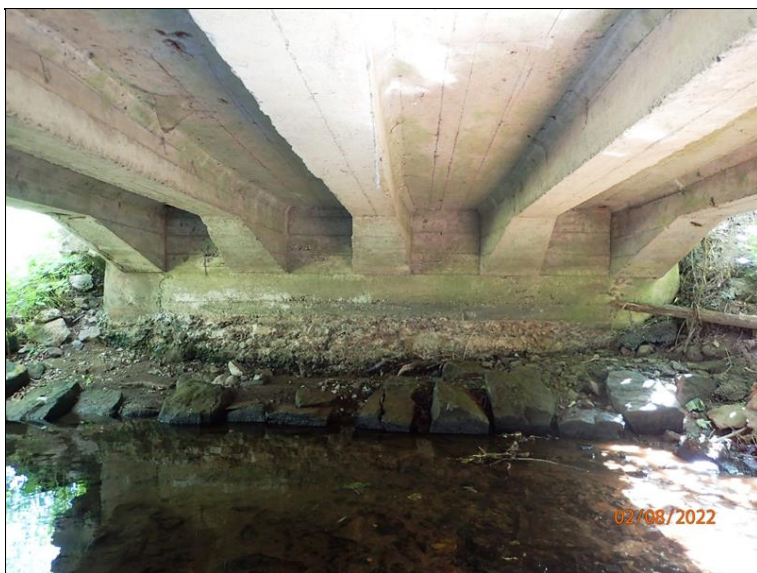
Na podhledu obou krajních trámů ojedinělé poruchy nedostatečné krycí vrstvy na korodujících třmenech, lokálně i na korodující příčné výztuži v sousedících podhledech mostovky. Rozsah poruchy není velký.

Podhled NK, vnitřní úsek, směrem k O1.

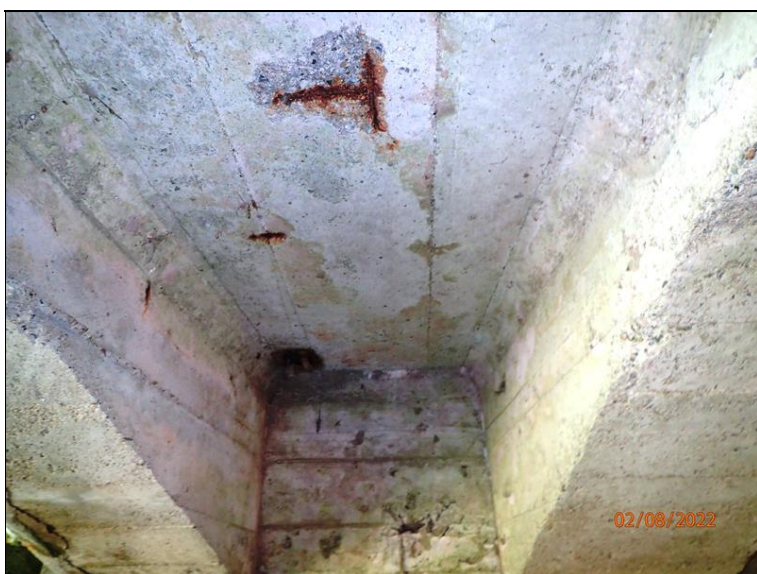
Podhled mostovky mezi trámy 1P - 2P před lícem O1.

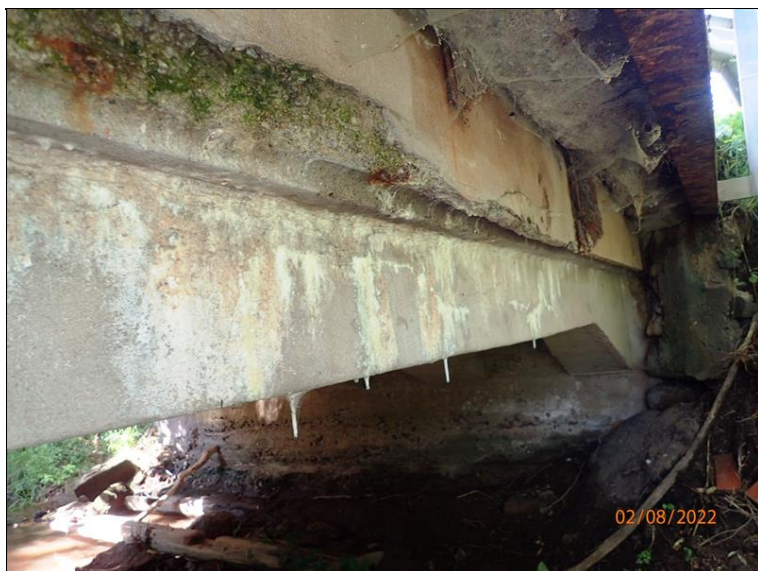
[2.2] 2.1.1 mostovka / Rozšíření vpravo Následkem zatékání cca 10 až 15 cm hluboký mrazový rozpad betonu v pohledu pásu za korodujícím ocelovým nosníkem, místy intenzivní koroze výztuže.

P bok mostu s rozšířenou ocelovým nosníkem podporovanou římsou, pohled směrem k O2.

Následkem zatékání cca 10 až 15 cm hluboký mrazový rozpad betonu v pohledu pásu za korodujícím ocelovým nosníkem, místy intenzivní koroze výztuže.
