MANUÁL NA ODSTRANĚNÍ

NEVYUŽITELNÝCH LOKALIT

LESNICKÉ UČILIŠTĚ (ČP. 303, ZÁKUPY)

VZOROVÝ METODICKÝ PŘÍKLAD

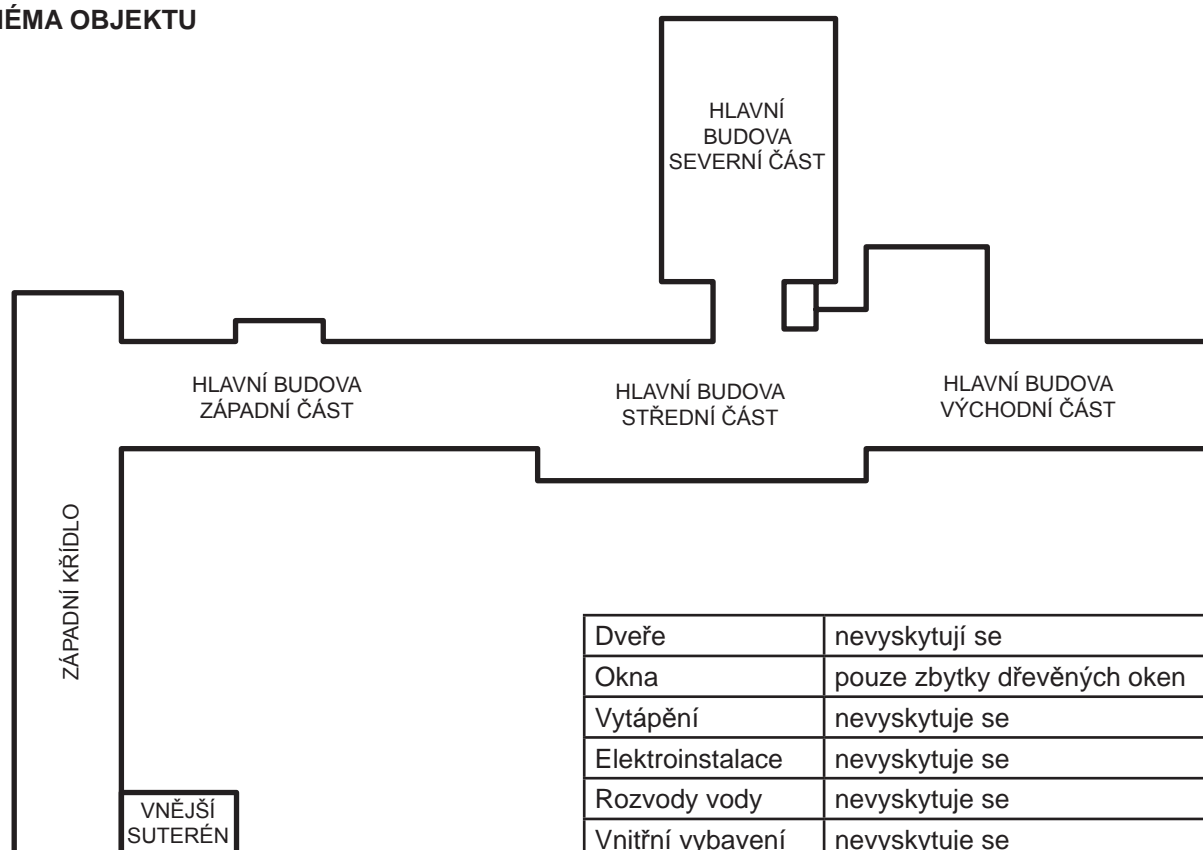
SCHÉMA OBJEKTU

Jedná se o samostatně stojící objekt, sestávající se ze dvou částí vzájemně provozně propojených (dveřmi), avšak dilatačně oddělených (stropní konstrukce, krov, apod.) – „západní křídlo“ (suterén, částečné podsklepení jihovýchodní části „západního křídla“ – 1.PP, přízemí – 1.NP, 1.patro – 2.NP, 2.patro – 3.NP, podkroví v prostoru mansardové střechy) a „hlavní budovy“ (přízemí – 1.NP, 1.patro – 2.NP, 2.patro – 3.NP, půda).

„Hlavní budova“ je nepravidelného členitého půdorysu (dvojtrakt; trojtrakt; konstrukční systém budovy je stěnový obousměrný).
