Pondělní přívalový déšť způsobil velké škody na krajských silnicích II. a III. třídy

31. 07. 2013 15:53

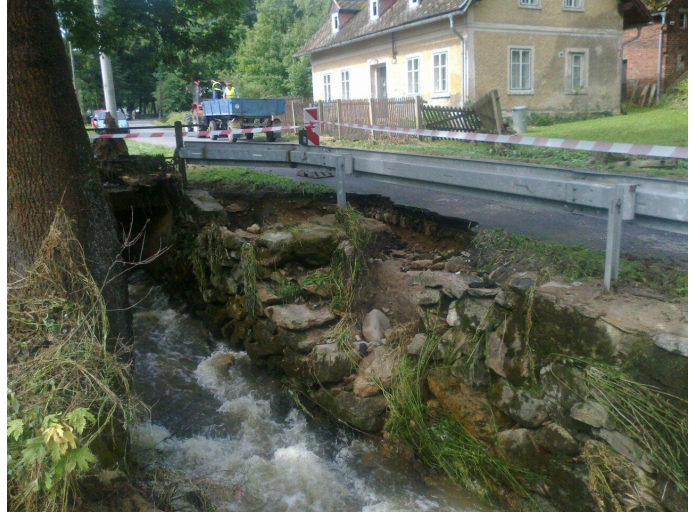
- III/2918 - Srbská – v několika místech stržená opěrná zeď, utržená svodidla, vyplavené příkopy a nezpevněné krajnice, podemletá vozovka – velmi hrubý odhad škody - cca 15 mil. Kč
- III/29021 - Liberec Kateřinky – spadlé čelo propustku, podemletá polovina vozovky
- III/2905 - Oldřichov v Hájích – podemletá vozovka, stržené nezpevněné krajnice

- II/290 – Raspenava – poškozený propustek, podemletá vozovka, odplavená vrchní vrstva vozovky
- II/290 – Lužec – poškozený propustek
- II/277 – ujeté svahy na vozovku v několika místech v úseku Český Dub – hranice okresu
- III/2873 – Vratislavice nad Nisou – ujetý svah pod vozovkou
- III/27716 – Kněžičky – spadlá opěrná zeď pod silnicí
- III/27910 – Soběslavice – podemletá vozovka
- III/03527 – Žďárek – splavené nezpevněné krajnice, podemletá vozovka
- III28727 – Roudný – podemletá vozovka, částečný sesuv násypu vozovky
- **III/28726 – Odolenovice, Jenišovice - utržená krajnice na více místech v celkové délce cca 80 m, podemletí vozovky, utržení svodidel.**
- III/27826 – křižovatka s III/03527 – odplavená obrusná vrstva vozovky, zanesené odvodňovací prvky.
