## Přes Souš se stále nejede, další kontrola silnice 24. března

18. 03. 2014 15:49

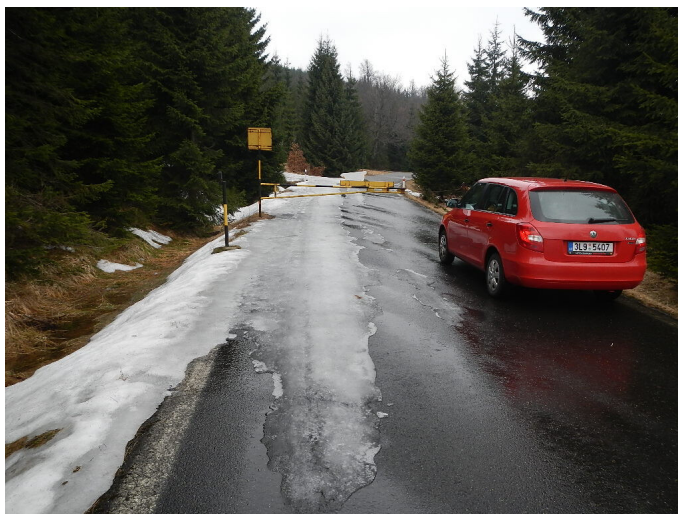
**Při dnešní kontrole silnice II/290 podél vodní nádrže Souš bylo pracovníky Krajské správy silnic Libereckého kraje zjištěno, že vozovka není sjízdná pro běžnou dopravu.**

Na konci přehrady, před stoupáním ke Smědavě, je totiž silnice stále pokrytá zledovatělou vrstvou sněhu v její celé šíři.

*„Jedná se úsek o délce cca 200 m v dvojité zatáčce. Menší ledové plotny jsou i podél vody Souše,“ vysvětlil Pavel Pospíšil, inspektor silniční sítě, z Krajské správy silnic LK.*

*„Ve středu 19. března dojde k narušení ledových vrstev pomocí traktorové radlice tak, aby se umožnilo k rychlejší odtávání,“ doplnil.*

Na sousedním pozemku Lesů ČR je podle něj několik poškozených stromů, které navrhuje KSS LK k pokácení. V průběhu tohoto týdne také KSS LK zajistí úklid posypových materiálů na navazujících úsecích silnice II/290.

*„V pondělí 24. března prověříme opět celý úsek a při příznivé předpovědi počasí a bezvadné sjízdnosti navrhujeme silnici v úseku Smědava – Souš otevřít,“ zdůraznil Pavel Pospíšil.*
