Liberecký kraj opakovaně reklamuje rekonstrukci silnice v Hájích nad Jizerou. Oprava bude hotová v květnu příštího roku

27. 11. 2018 00:00

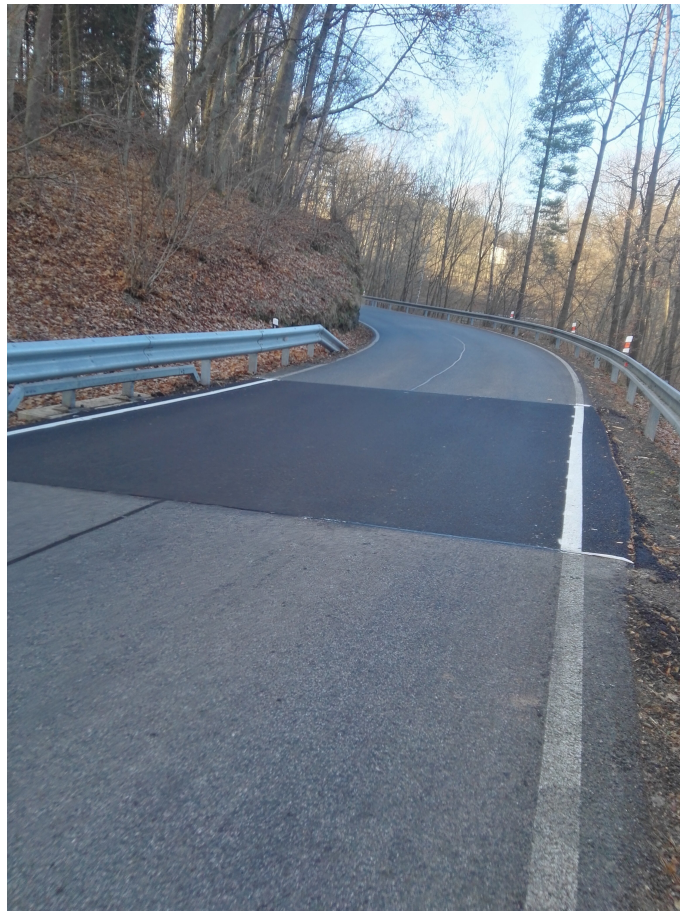
V červenci letošního roku uplatnila Krajská správa silnic Libereckého kraje reklamaci z důvodu poklesu části vozovky. Reklamaci firma Strabag uznala a úsek opravila v termínu mezi 22. až

29. říjnem 2018. V rámci oficiálního převzetí reklamace však kontrola ze strany KSS LK odhalila opět pokles vozovky proválcováním v místě jednoho propustku.

„Jelikož se blíží zimní období a bude nutné zajistit novou uzavírku, oprava tohoto místa, kterou provede zhotovitel na své náklady, bude dokončena v květnu příštího roku,“ dodal Marek Pieter, náměstek hejtmána pro resort dopravy, investic a veřejných zakázek. Opravu dokončí firma Strabag včetně obnovy vodorovného dopravního značení.
