Havarijní stav uzavřel most na silnici III. třídy u obce Brniště

12. 10. 2020 16:34

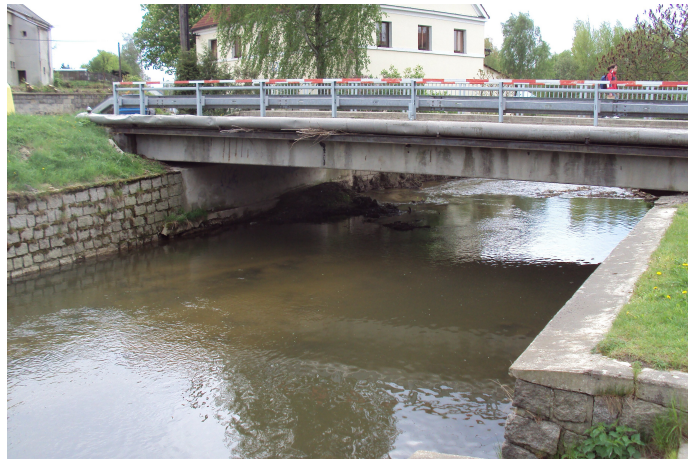
Mimořádná prohlídka silničního mostu mezi Brništěm a Velkým Valtínovem odhalila vyklonění jeho pravého křídla a opěr. Z tohoto důvodu je most uzavřen. Na železniční trati vedoucí pod ním je snížena rychlost na 30 km/hod. Kraj připravuje výběrové řízení na demolici a výstavbu nového objektu.

Z hlediska bezpečnosti provozu bylo současně nařízeno snížení rychlosti vlaků nad železniční trati pod mostem na 30 km/h. V oblasti mostu jsou násypy i podloží velmi zvodnělé a pravé křídlo u mostní opěry je významně deformované.

Krajská správa silnic Libereckého kraje připravuje demolici mostu a výstavbu nového. Stav a provedení stávající konstrukce jsou z dlouhodobého hlediska neudržitelné – most je nevhodně založen, spodní stavba je v havarijním stavu a nosná konstrukce vykazuje rovněž větší závady. *„Smysluplná oprava, která zajistí požadovanou dlouhodobou životnost a bezpečnost, neexistuje,“* vysvětlil náměstek Jan Sviták.
