Jablonec nad Nisou – městská památková zóna

Hodnotící list objektu k plánu ochrany a hodnocení území památkové zóny:

| 1. Adresa (ulice, č. orient.): | Mírové nám. 22 č.p. 983 | | |
| 5. Název nemovitosti: | požární zbrojnice | | |

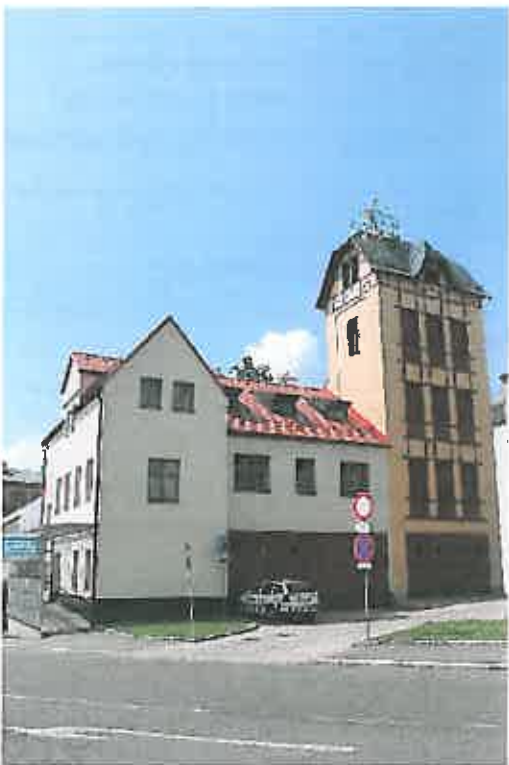
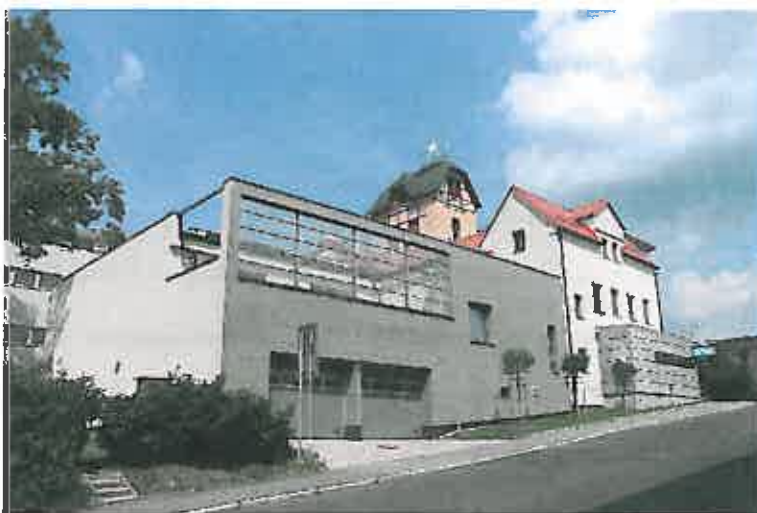
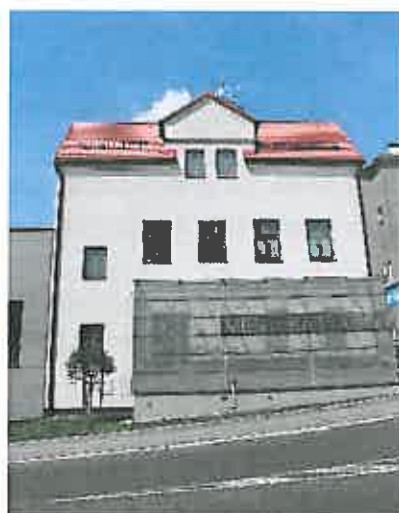
23. Fotodokumentace:

| 17. Charakteristika souhrnné památkové hodnoty nemovitosti: | - věž s hrázděným zdívem a polovalbovou střechou s výjimkou nástřiku fasád je zachována v téměř původním stavu - hlavní budova s garážemi v přízemí byla výrazně přestavěna a je téměř bez památkové hodnoty - stav interiérů není znám | | |

- plechová krytina a nástřik fasád věže
- celkově nevhodné řešení zbývající části

- hlavní budova přestavěna zpět do původní podoby, snížena o jedno patro a zastřešena sedlovou střechou
 - při hlavním vstupu je přistavěna rampa pro bezbariérový přístup, zakryta perforovaným plechem s nápisem MĚSTSKÁ POLICIE
 - příslavba v jižní části (st.p.č. 973/1) je nová dvoupatřížní budova s garážemi v přízemí a s ustupujícím patrem nad nimi, tvořící střešní terasu, dělenou od ulice perforovanou stěnou; celý objekt je obložen šedým deskovým obkladem
- Technický stav:
- celý objekt prošel rekonstrukcí (st.p.č. 973/2) s výjimkou plasticity fasády; má sedlovou střechu se třemi oplechovanými vikýři
 - původní vzhled věže je obnoven
 - střešní krytina byla nahrazena bobrovkami

| 15. Regulativy pro další užívání a obnovu: | - zachovat a obnovit původní vzhled věže (nemusí sloužit původnímu účelu) - rekonstruovat nebo přestavět zbývající část | | |

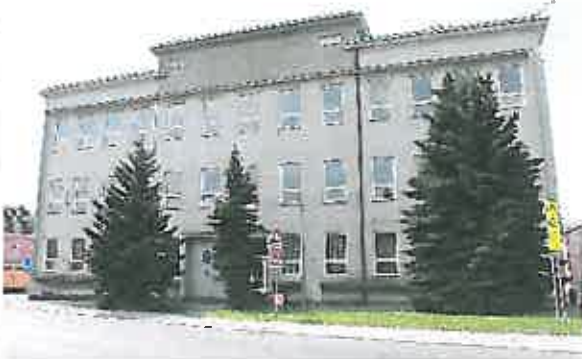
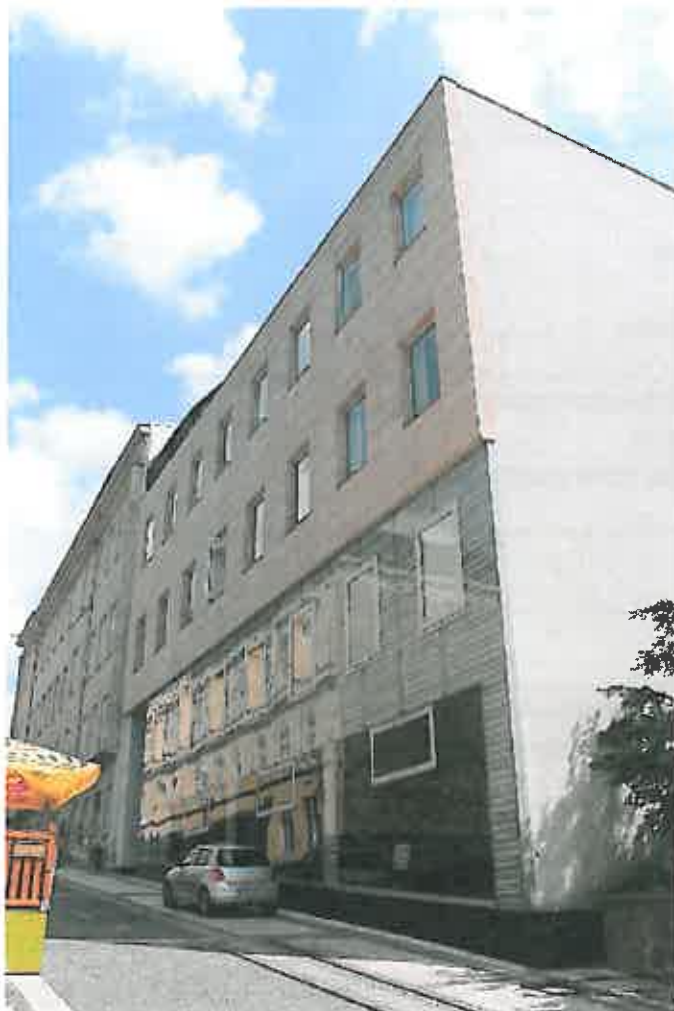
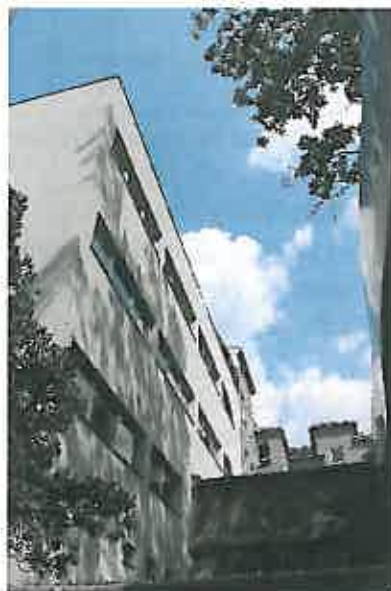
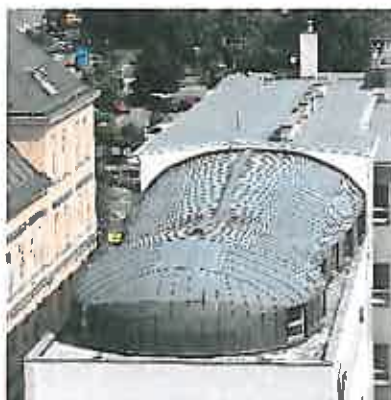
23. Fotodokumentace:

| 17. Charakteristika souhrnné památkové hodnoty nemovitosti: <ul style="list-style-type: none">- samostatně stojící dvoukřídlá dvoupatrová budova s plochou střechou s nástavcem, při boční fasádě západního křídla novodobá dvoupatrová přístavba, hlavní průčelí je třináctiosé, 5 středních os je umístěno v mírně předstupujícím rizalitu zakončeném nástavcem, hlavní vstupní dveře jsou umístěny ve střední ose, ostatní osy jsou okenní, okna jsou nepůvodní výklopná, fasády jsou bez zdobných prvků- stávající úprava fasád je bez památkové hodnoty | |

- celkové řešení fasád

- technický stav nezměněn, fasády jsou stále bez plasticity

| 15. Regulativy pro další užívání a obnovu: <ul style="list-style-type: none">- zachovat školství- architektonizovat fasády | |

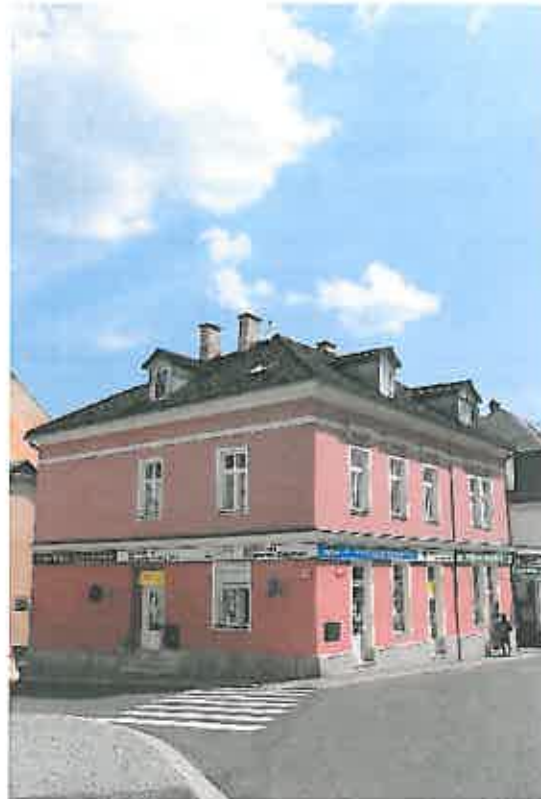
- nárožní jednopatrový dům s valbovou střechou s vikýř
- průčelní fasáda je pětiosá, pravé 2 osy jsou zvýrazněny v mírně předstupujícím rizalitu (dnes barevně odlišném), přízemí je členěno vstupními dveřmi do obchodů a výkladce a odděleno od 1. patra římsou, v 1. patře jsou všechny osy okenní, okna jsou členěna do latinského kříže, jsou lemována plochými šambránami a mají přímé nadokenní římsy nesené volutovými konzolami, okna, výkladce i vstupní dveře jsou plastové; fasáda je ukončena profilovanou korunní římsou
- interiéry jsou přestavěny

- nevhodná barevnost
- střešní krytina z lepenkového šindele
- chybějící plastické prvky (širší profilované šambrány, lizénové pásy nebo bosáž na nároží)
- plastová okna, výkladce a dveře

- krytina ze šindele nahrazena taškovou
- barevný nátěr omítek změněn
- výkladce i okna jsou stále plastové
- na střeše jsou tři vikýře se sedlovou střechou
- plastické prvky na fasádě chybí; korunní římsa je na severní fasádě profilovaná a na západní jednoduchá

- zachovat bydlení i obchody
- po dožití stávajícího barevného nátěru zvolit jiný tlumenější
- výhledově vyměnit plastová okna dveře i výkladce za dřevěné, doplnit plastické prvky fasády
- po dožití stávající krytiny z lepenkového šindele zvolit jiný druh krytiny – lašky nebo šablony typu eternit (eventuálně břidličné šablony)

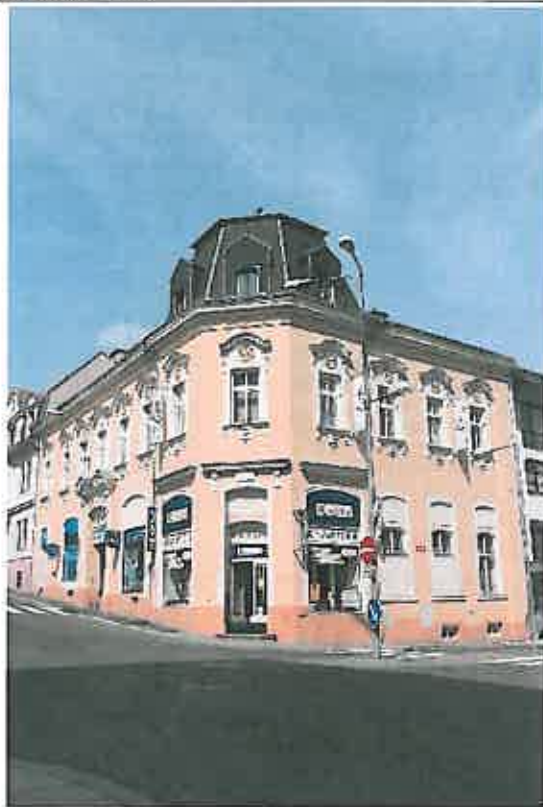
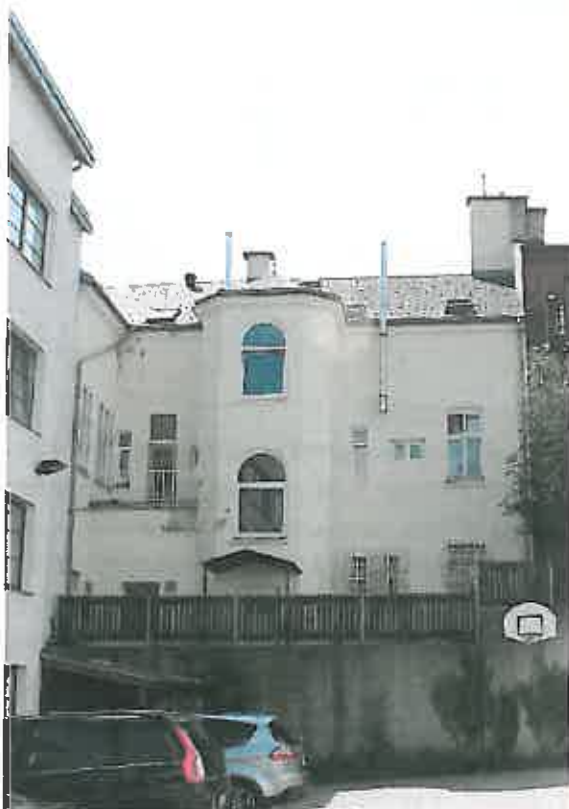
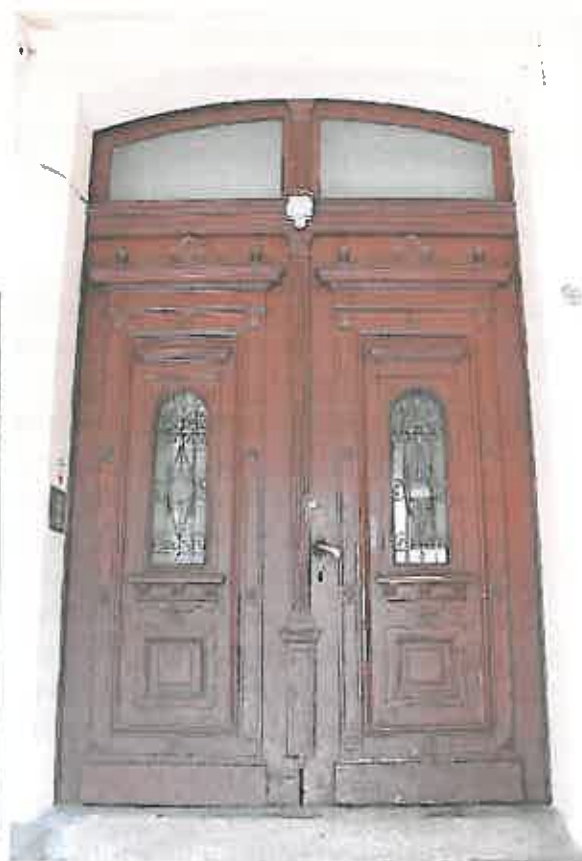
23. Fotodokumentace:

| 17. Charakteristika souhrnné památkové hodnoty nemovitosti: | - řadový nárožní jednopatrový dům se sedlovou střechou a nárožní věžicí s vikýř - západní průčelí je v patře šestiosé přičemž levá krajní osa je zvýrazněna mimě předstupujícím rizalitem, jižní průčelí je tříosé a nárožní rizalit je také tříosý, přízemí západního průčelí je čtyřosé a má ve 3. ose zleva průjezd v bohatě zdobeném portálu s původními vraty a se vstupy do obchodů po stranách, po obou stranách jsou výkladce a v rizalitu jsou vstupní dveře (nepůvodní), v nároží je umístěn vstup do obchodu a výkladce po obou stranách, v jižním průčelí jsou okna přičemž jejich výška je sjednocena nikami, všechny otvory v přízemí jsou segmentově zakončeny, v 1. patře jsou všechny osy okenní, okna jsou původní obdélná dřevěná dvojíta s poutcem čtyřkřídlová a čtyřlůbková lemovaná profilovanými šambránami a segmentově tvarovanými nadokenními římsami, náslavec i parapet jsou zdobeny štukovými dekory, fasáda je ukončena profilovanou korunní římsou - stav interiérů není znám |

- úprava vikýřů ve věžici
- výkladce a vstupní dveře z kovových profilů, vstupní dveře v rizalitu

- původní dřevěná okna jsou nahrazeny novými plastovými, dvoukřídly s poutcem
- vikýře ve věžici nezměněny
- výkladce a dveře z kovových profilů nezměněny
- na fasádě mnoho reklam

| 15. Regulativy pro další užívání a obnovu: | - zachovat bydlení i obchody - upravit parter |

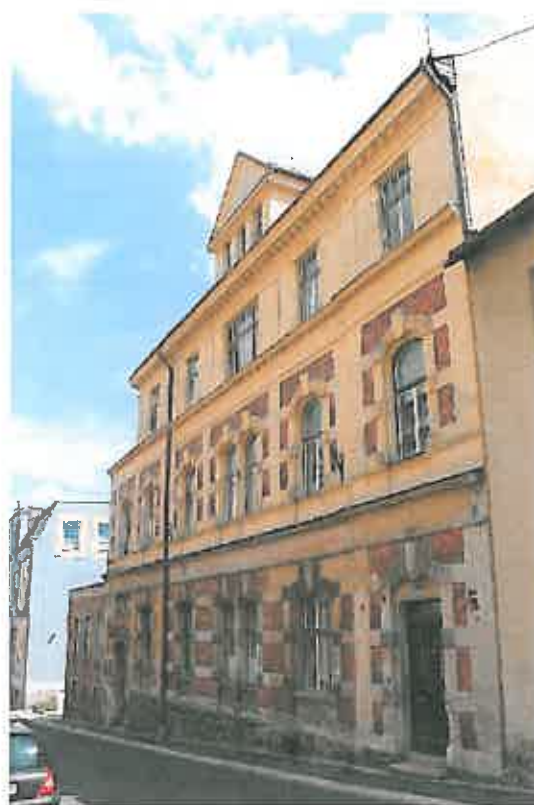
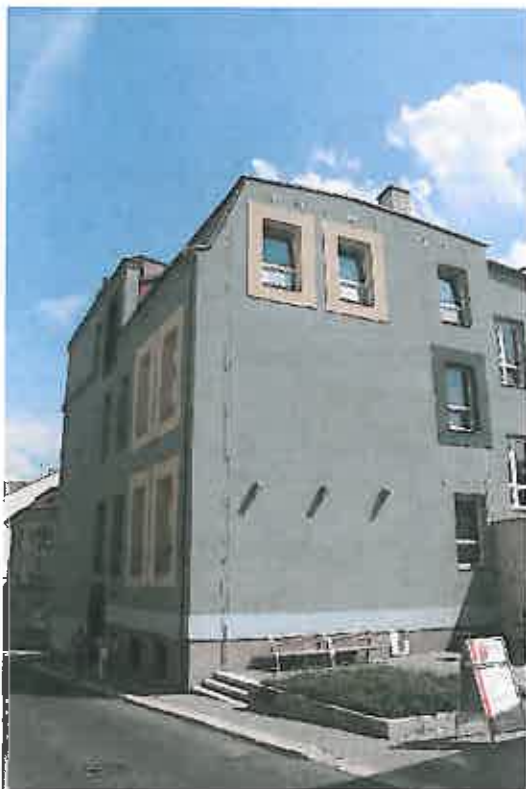
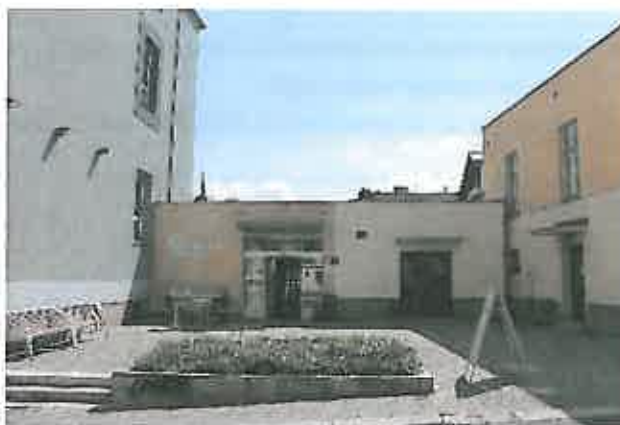
23. Fotodokumentace:

- řadový dvoupatrový dům s valbovou střechou s vikýři a přístavkami při východní a zadní fasádě
- hlavní průčelí je šestiosé, asymetricky umístěná nástavba 2. patra je pětiosá se štílovým vikýřem s trojúhelným štítem nad střední osou, v přízemí jsou v krajních osách umístěny v šlukových portálech dvoukřídlové dřevěné vstupní dveře s nadsvětlíkem – původní, ostatní osy jsou okenní, ve 4. ose zleva je dvojice sdružených oken, okna jsou členěná do „T“ segmentově zakončená s výjimkou nástavby, kde mají rovná nadpraží a vertikálně členěné homí křídlo, omítky jsou zdobeny kombinací režného cihelného obkladu a hladkých omítaných pásů, při východní fasádě přízemí dvouosá přístavba
- stav interiérů není znám

- nevhodná úprava fasád – odstranění plastických prvků a výměna oken

- budova je nově opravena, ale fasády nejsou architektonizovány; při rekonstrukci byly odstraněny i zbývající lizénové pásy
- barva fasády je modrá
- okna jsou plastová, dvoudílná, členěná poutcem

- zachovat školství
- opravit omítky
- po dožití slávající plechové střešní krytiny použít šablony typu elemít

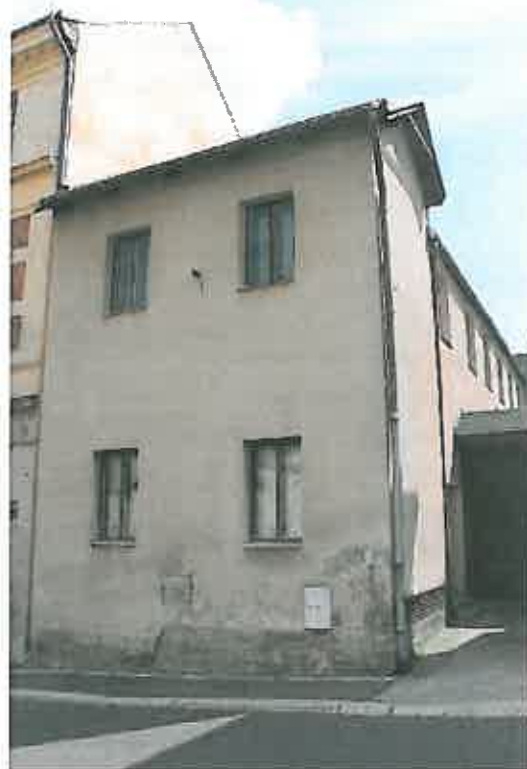
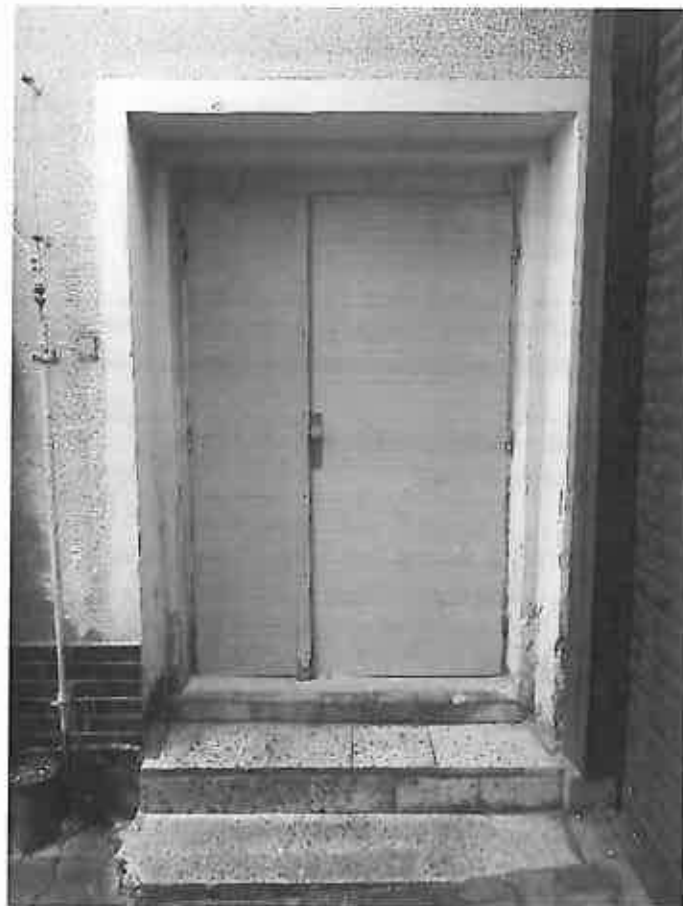
23. Fotodokumentace:

- slávající úprava fasády bez památkové hodnoty
- stav interiérů není znám
- jednopatrový dům; fasáda do ulice je dvouosá, obě osy jsou okenní, okna jsou nepůvodní, dřevěné, dvoudílné, dvoutabulkové; fasáda je zbavena štukové výzdoby; vchod do domu je z průjezdu na západní fasádě; v prvním patře je v řadě šest oken

- nevhodná úprava fasády – odstraněná plastická, vyměněna okna (původně čtyřkřídlová šeslítábulková osazená v líci)

- střešní krytina plechová
- fasáda zbavena štukové výzdoby, omítka u soklu je poškozená
- sokl je kamenný
- vyměněna okna neodstraněna

- obnovit alespoň v náznacích původní členění fasády

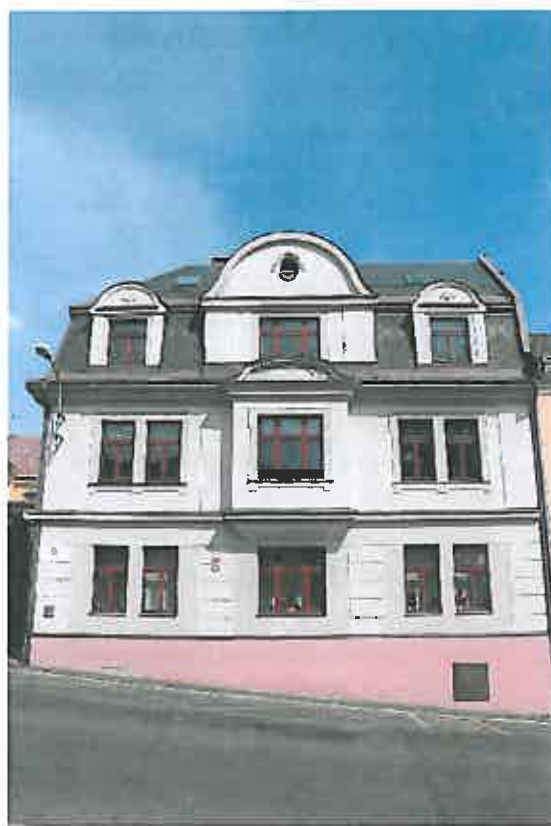
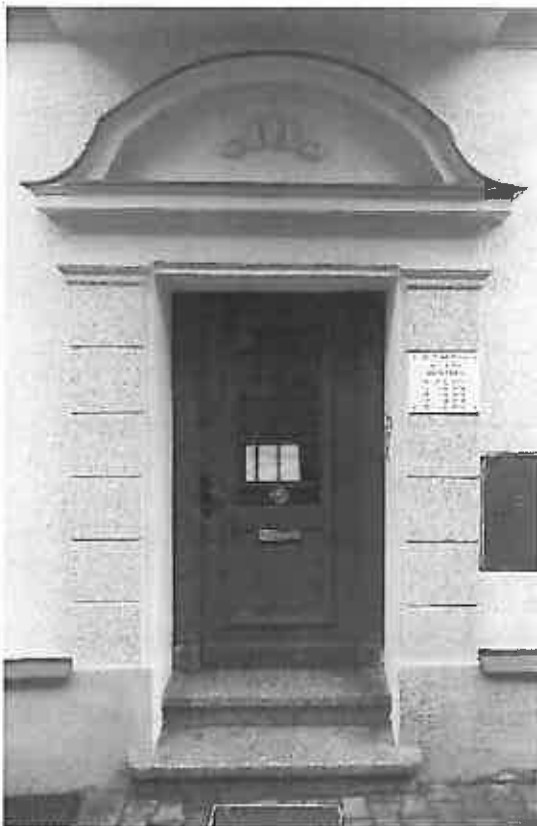
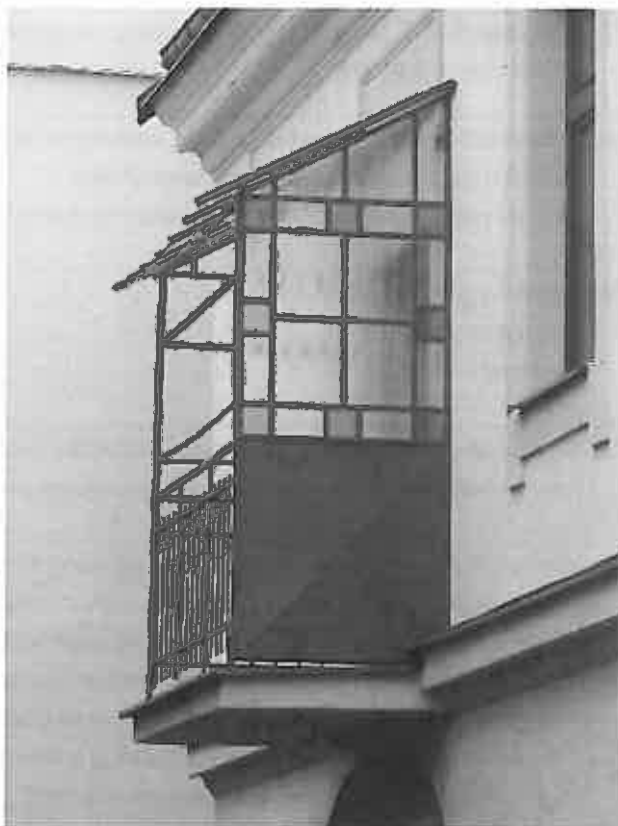
23. Fotodokumentace:

17. Charakteristika souhrnné památkové hodnoty nemovitosti:
- jedná se o řadový jednopatrový dům s mansardovou střechou s vikýři
- průčelní fasáda je tříosá, krajní osy tvoří dvojice obdélných dřevěných dvojítkých trojkřídlových třítábulkových oken s poutcem (původních), střední osa je v 1. patře zdůrazněna arkýřem a mohutným patrovým vikýřem po jehož stranách je menší vikýř, vikýře i arkýř jsou zakončeny polokruhovým štítem, okna ve střední ose jsou obdélná dřevěná dvojítá s poutcem šestikřídlová, šestitábulková; fasáda je zdobena jednoduchým členěním
- v interiérech je zachována řada původních detailů a prvků

- objekt beze změn
- sřezání krytina z šablon typu eternit

15. Regulativy pro další užívání a obnovu:
- zachovat bydlení
- udržovat

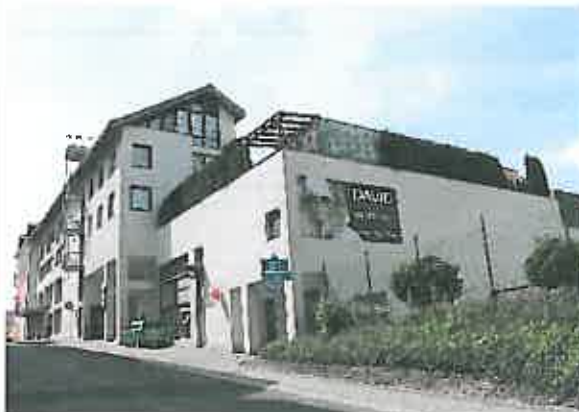
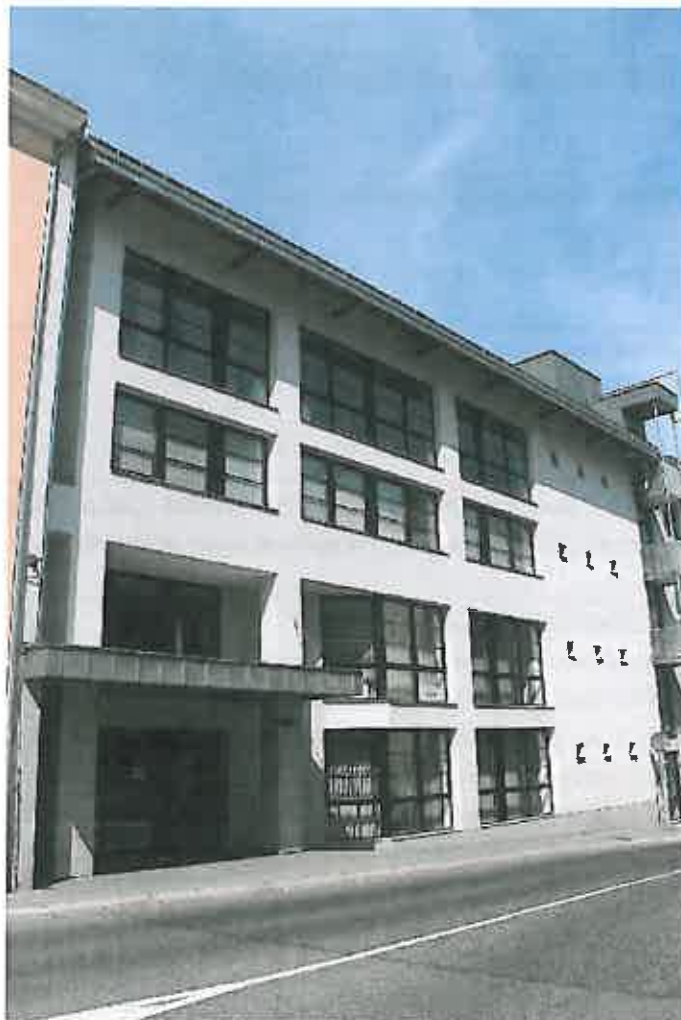
23. Fotodokumentace:

- architektonicky zdařilá novostavba bez památkové hodnoty
- jedná se o čtyřpodlažní budovu s podkrovím, se sedlovou střechou s přesahem nad uliční čáru a přístavbou; hlavní průčelí je osmiosé, první tři osy jsou velkoformátová okna a hlavní vchod do domu v přízemí, čtvrtou osou jsou trojice malých okének, následují balkóny v páté ose a otevřený průjezd do dvora v přízemí v 6. 7. a 8. ose, nad ním jsou okna čtvercového formátu; boční fasáda je prosklená až pod šlít - schodišťový trakt; na přístavbě je střešní pochozí terasa se zelení; sedlová střecha je pokryta plechovou krytinou a na přístavbě se nachází oplechovaný přístavek a dřevěná pergola

- objekt v dobrém technickém stavu

- zachovat administrativní využití
- průběžně udržovat
