Jablonec nad Nisou – městská památková zóna

Hodnotící list objektu k plánu ochrany a hodnocení území památkové zóny:

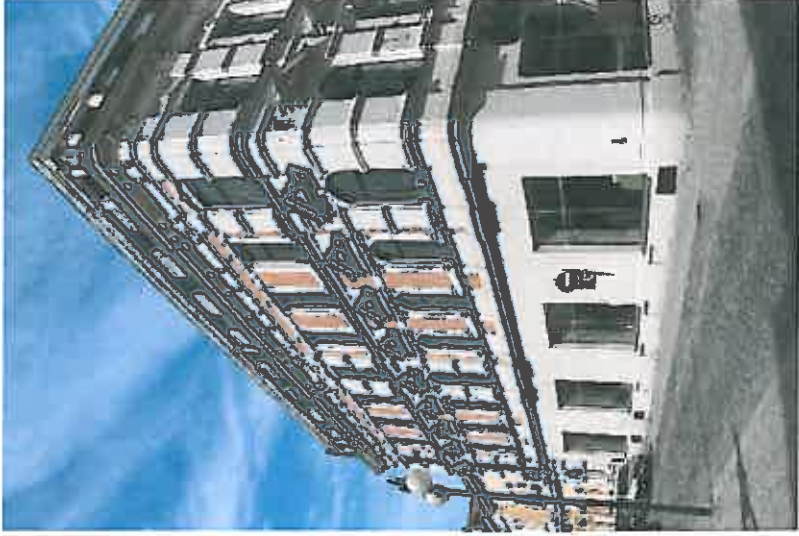
17. Charakteristika souhrnné památkové hodnoty nemovitosti:	- řadový nárožní třípatrový dům s plochou střechou a schodišťovým rizalitem při východní fasádě - hlavní průčelí je obráceno do náměstí, boční fasáda je řešena obdobně, v přízemí byly odstraněny plastické prvky a osazeny široké výkladce a vstupní dveře z kovových profilů, přízemí je od 1. patra odděleno profilovanou římsou, v 1. a 2. patře se zachovalo původní řešení fasády mimo oken, která jsou plastovými replikami původních, krajní osy jsou zvýrazněny v mírně přestupujících rizalitech, v 1. patře jsou okna sifedních os zasazena do edikul s trojúhelnými frontony, okna v rizalitu mají pouze trojúhelné frontony, okna ve 2. patře jsou lemována šambránami s klenákem v ose, okna v rizalitu mají nadpraží zdobené segmentově tvarovaným lizénovým pásem s klenákem v ose, omítky rizalitu jsou členěny horizontálními štukovými pásy, ve sifedních osách byl použit obklad z keramických cihel, který zdobí i na nadpraží oken v rizalitu, fasáda je zakončena konzolovou profilovanou korunní římsou nad kterou je nastaveno patro obložené eternitem, z původních nárožních věžic se zachovala pouze šluková výzdoba rámuující krajní okna - v interiérech zachováno několik původních konstrukcí a prvků (litiinové sloupy, schodiště, zábradlí apod.)

<p>18. Stavební, urbanistické, popř. výtvarné závady na objektu:</p> <ul style="list-style-type: none">- řešení přízemí- plastová okna
<p>19. Předmět (způsob) památkové ochrany:</p> <ul style="list-style-type: none">- jedná se o objekt zájmu památkové péče
<p>20. Zpracoval: Ing. Hana Luštická Ing. arch. Tomáš Šantavý</p> <p>Datum: XII/2001</p>
<p>Poznámka:</p>
<p>21. Aktualizace 08.2013: Stavební charakter objektu:</p> <ul style="list-style-type: none">- hmotové řešení objektu beze změny- stavební zásahy do fasády nejsou provedeny <p>Technický stav:</p> <ul style="list-style-type: none">- fasády jsou opraveny, jejich rekonstrukce je dokončena- přízemí nepředěláno- plastová okna nenahrazena
<p>22. Objekt evidován jako architektonicky významná stavba v evidenci ÚAP</p>
<p>23. Fotodokumentace:</p>

15. Regulativy pro další užívání a obnovu:	- zachovat obchod - přerušit přízemí - dokončit opravu fasád
16. Existující stavebně-historické, památkové, restaurátorské, archeologické a jiné průzkumy k nemovitosti (úplný název průzkumu a jeho autor, rok pořízení, místo archivace):

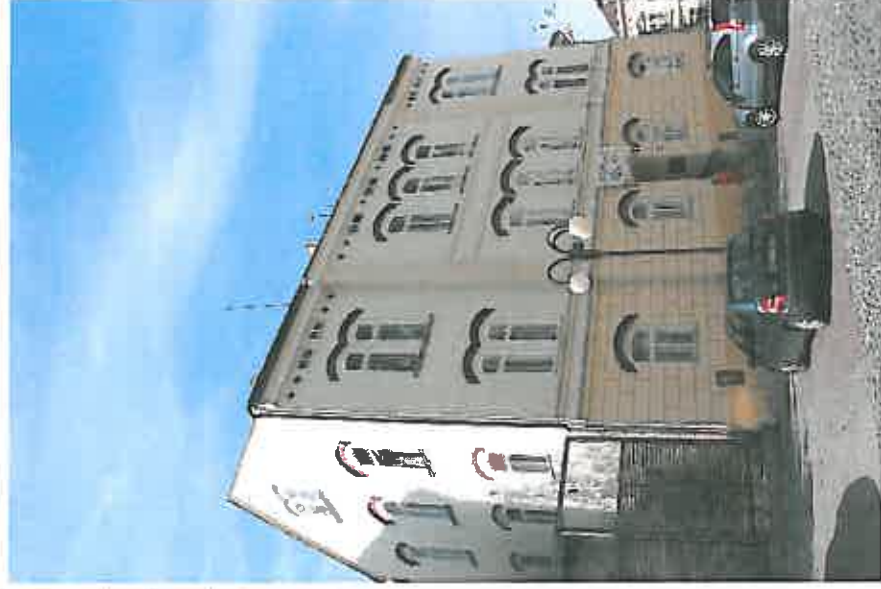
- samostatný dvoupatrový dům s polozapuštěným přízemím a sedlovou střechou, při zadní fasádě schodišťový řízliti
- průčelní fasáda je pětiosá, tři sířední osy jsou zvýrazněny v mírně předstupujícím řízallu, okna jsou obdélná segmentově ukončená, dřevěná, dvojíitá s poutcem trojkřídlová a třítabulková mělice osazená ve zkosených špalecích, v krajních osách 1. a 2. patra jsou okna sdrůžená – dvoukřídlová s poutcem, nad okny je naznačena z režných cíhel segmentová nadokenní římsa, nad vstupem ve sířední ose se zapuštěnými původními dveřmi tvoří římsa lomený oblouk, fasáda je bez zdobení, pouze pod profilovanou korunní římsou ukončující fasádu je pás členěný větracími okénky a zdobený jednoduchým geometrickým motivem
- v interiérech se zachovala řada původních architektonických prvků a detailů

<p>18. Stavební, urbanistické, popř. výtvarné závady na objektu:</p> <ul style="list-style-type: none"> - poškozené omítky 	
<p>19. Předmět (způsob) památkové ochrany:</p> <ul style="list-style-type: none"> - exteriéry i interiéry se všemi stavebními konstrukcemi a architektonickými detaily - fara je součástí areálu kostela církve čs. husitské (rejstříkové č. 5-5459) tvořeného kostelem (rejstříkové č. 5-5459/1) a farou (rejstříkové č. 5-5459/2) 	<p>Datum: XII/2001</p>
<p>20. Zpracoval:</p> <p>Ing. Hana Luštická Ing. arch. Tomáš Šantavý</p>	
<p>Poznámka:</p> <p>21. Aktualizace 08.2013:</p> <p>Stavební charakter objektu:</p> <ul style="list-style-type: none"> - hmotové řešení objektu beze změny - stavební zásahy do fasády nejsou provedeny <p>Technický stav:</p> <ul style="list-style-type: none"> - fasáda prošla rekonstrukcí, poškozené omítky byly opraveny - sokl kamenný 	
<p>22. Objekt evidován jako nemovitá kulturní památka v seznamu ÚSKP</p>

- zachovat bydlení i kulturní a společenské využití (příp. i lékařské ordinace)
- opravit fasády

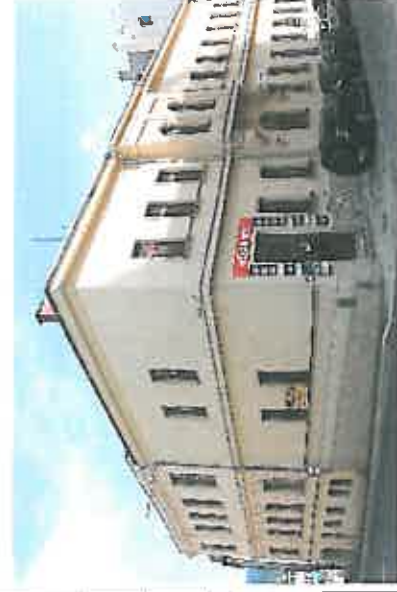
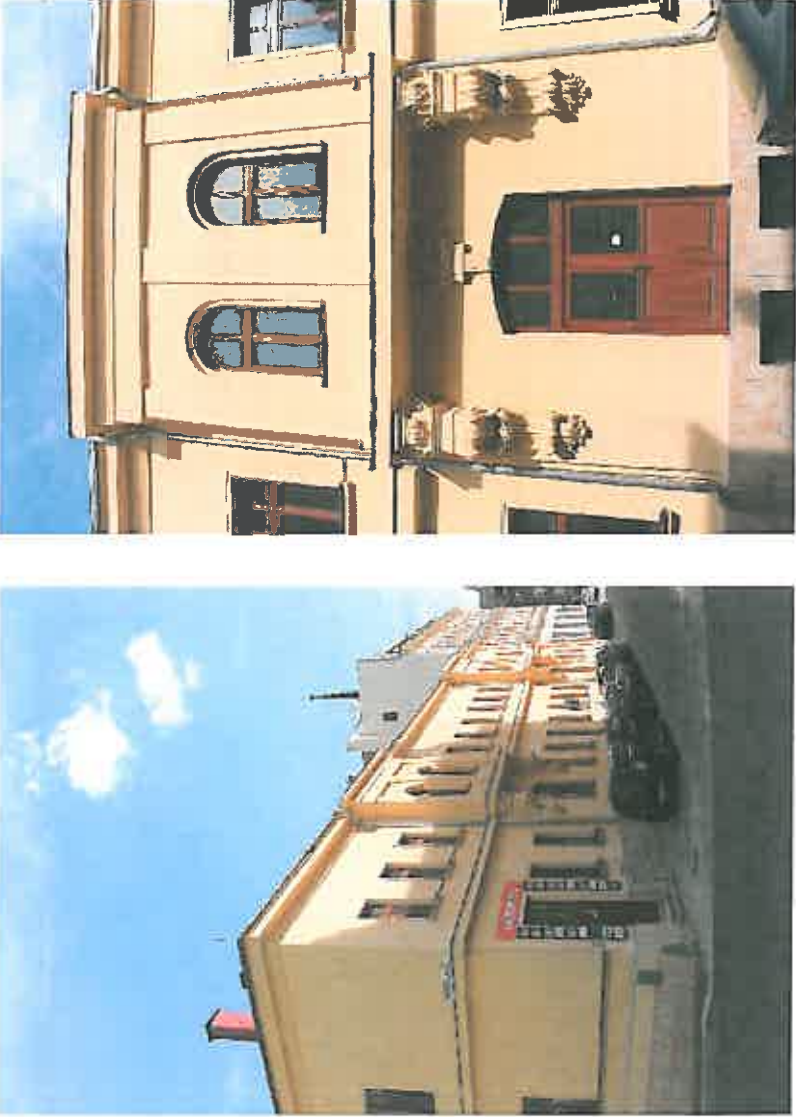
- řadový nárožní jednopatrový dům s valbovou sítěchou a dvěma dvorními křídly s pultovou sítěchou
- hlavní průčelí je patnáctiosé, v 1. ose zleva je umístěn hlavní vstup do domu s nepůvodními vstupními dveřmi (ve vestibulu se zachovala štuková výzdoba) další vstup je v 7. ose, ostatní osy jsou okenní, okna jsou původní obdélná dřevěná dvojitá s poutcem čtyřkřídlová čtyřabulková, ve 4. a 12. ose pod arkýři segmentově zakončena trojdielná s poutcem šesilkrídlová, šestilabulková, přízemí je od 1. patra odděleno římsou se zjednodušenou profilací, v 1. patře je ve 4. a 12. ose obdélný dvouosý arkýř nesený mohutnými volutovými konzolami (jediný zbytek původní bohaté výzdoby fasád) okna v arkýři jsou zakončena půlkulatě, fasádu ukončuje korunní římsa se zjednodušenou profilací
- v interiérech se zachovaly některé původní detaily

<p>18. Stavební, urbanistické, popř. výtvarné závady na objektu:</p> <ul style="list-style-type: none"> - fasády zbavené plastických prvků - plechová sřešní krytina 	
<p>19. Předmět (způsob) památkové ochrany:</p> <ul style="list-style-type: none"> - objekt dobýváající charakter památkové zóny 	
<p>20. Zpracoval: Ing. Hana Luštická Ing. arch. Tomáš Šantavý</p>	<p>Datum: XII/2001</p>
<p>Poznámka: Na severní fasádě severního dvorního křídla zachováno plastické členění.</p>	
<p>21. Aktualizace 08.2013: Stavební charakter objektu:</p> <ul style="list-style-type: none"> - hmotové řešení objektu beze změny - stavební zásahy do fasády nejsou provedeny <p>Technický stav:</p> <ul style="list-style-type: none"> - původní okna nahrazena dřevěnými replikami, v suterénu jsou okna plastová - fasády opraveny, původní plasticita nebyla nahrazena 	
<p>22. Objekt zařazen mezi architektonicky cenné stavby – Kategorie I.</p>	<p>Architektonicko-stavební podstata objektu je zachována. Architektonická kvalita objektu spoulytváváí charakter MPZ.</p>

- zachovat bydlení i prodejny a kancelářské prostory
- opravit omítky, obnovit alespoň v náznacích původní plasticitu fasád
- po dožití nahradit stávající plechovou sítěšní krytinu šablonou typu eternit nebo taškou

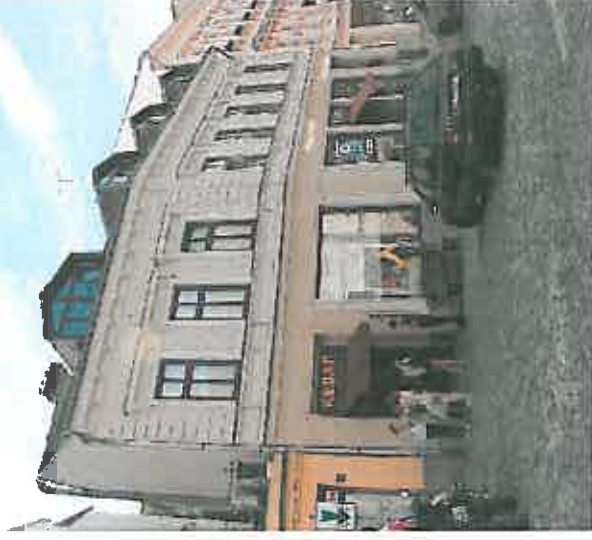
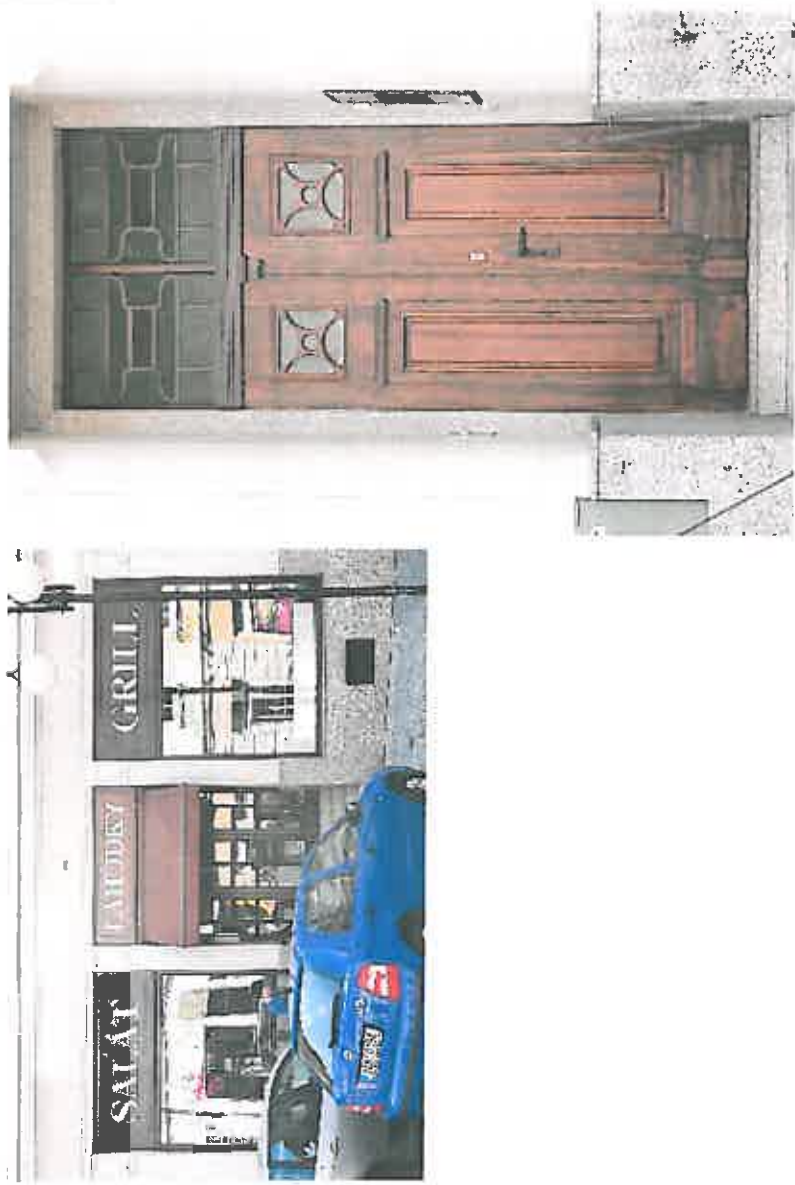
- řadový jednopatrový dům se sedlovou střechou s vikýři
- průčelní fasáda je lomená, sokl je obložen kamenným obkladem, v 1. části novodobě upraveného přízemí je 1. osou zleva bývalý průjezd přestavěný na rychlé občerstvení, následuje široký výkladec který nahradil původní vstup do obchodu s výkladem, ve 2. části je zapuštěný vstup do provozovny s totožnými výkladci po obou stranách (původně 4 okenní osy) a poslední je zapuštěný vstup do domu, přízemí je od 1. patra odděleno profilovanou římsou, 1. patro je osmiosé, omítky jsou zdobeny bosáží, nároží jsou zvýrazněna kamery bosáže, okna jsou novodobá plastová dělená do lalinského kříže, mají profilované šambrány, přímé římsy nesené volutovými konzolami (původně měla 1. osa zprava – vstupní trojúhelný fronton) a parapety zdobené zrcadly, fasáda je zakončena profilovanou konzolovou hlavní římsou
- stav interiéru není znám

<p>18. Stavební, urbanistické, popř. výtvarné závady na objektu:</p> <ul style="list-style-type: none">- střešní krytina z lepenkového šindele- plastová okna	
<p>19. Předmět (způsob) památkové ochrany:</p> <ul style="list-style-type: none">- objekt zájmu památkové péče	
<p>20. Zpracoval: Ing. Hana Luštická Ing. arch. Tomáš Šantavý</p>	<p>Datum: XIII/2001</p>
<p>Poznámka:</p>	
<p>21. Aktualizace 08.2013:</p> <p>Stavební charakter objektu:</p> <ul style="list-style-type: none">- hmotové řešení objektu beze změny- stavební zásahy do fasády nejsou provedeny <p>Technický stav:</p> <ul style="list-style-type: none">- krytina z lepenkového šindele nenahrazena- plastová okna za dřevěná vyměněna nejsou- na střeše se nachází čtyři vikýře	
<p>22. Objekt evidován jako architektonicky významná stavba v evidenci ÚAP</p>	
<p>23. Fotodokumentace:</p>

- zachovat bydlení i obchod
- po dožití stávající krytiny z lepenkového šindele zvolit jiný druh krytiny – tašky nebo šablony typu eternit (eventuálně břidličné šablony)
- výhledové vyměnití plastová okna za dřevěná

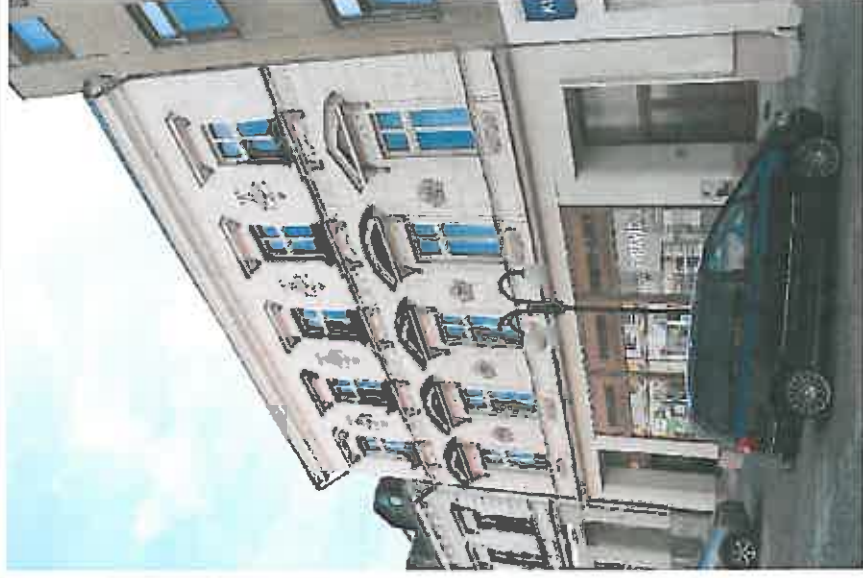
- řadový dvoupatrový dům se sedlovou střechou a schodišťovým rizalitem při zadní fasádě
- průčelní fasáda je pětiosá, v přízemí je 1. osou zapuštěný vstup do obchodu následují 3 obdélné výklade a zapuštěný vstup do domu – vše z hliníkových profilů – asi 70. léta 20. století (původní řešení parteru bylo s půlkulaté zakončenými otvory s klenáky v ose a bosáží), přízemí je od 1. patra odděleno profilovanou římsou, omítky 1. patra jsou zdobené bosáží, okna jsou obdélná dřevěná dvojitá s poutcem, čtyřřídlová a čtyřtábulková – původní lemovaná profilovanými šambránami, 1. 3. a 5. osa má trojúhelné frontony nesené volutovými konzolami 2. a 4. segmentové, parapet i vlys jsou zdobeny štukovým dekorem, mezi okny jsou medailony, okna ve 2. patře jsou totožná mají přímé římsy nesené konzolami, šambrány chybí, parapetní římsa je průběžná zvýrazněná geometrickým motivem, pod okny vystupuje a je nesená konzolami mezi kterými jsou festony, mezi okny je štukový dekor, pod stávajícím nástřikem fasády se rysuje bosáž, fasáda je ukončena korunní římsou se zjednodušenou profilací a zubofezem

<p>18. Stavební, urbanistické, popř. výtvarné závady na objektu:</p> <ul style="list-style-type: none"> - řešení parteru - poškozené omítky, nevhodný nástřík, chybějící plastické prvky 	
<p>19. Předmět (způsob) památkové ochrany:</p> <ul style="list-style-type: none"> - jedná se o objekt zájmu památkové péče 	
<p>20. Zpracoval: ing. Hana Luštická ing. arch. Tomáš Šantavý</p>	<p>Datum: XII/2001</p>
<p>Poznámka:</p>	
<p>21. Aktualizace 08.2013: Stavební charakter objektu:</p> <ul style="list-style-type: none"> - hmotové řešení objektu beze změny - stavební zásahy do fasády nejsou provedeny <p>Technický stav:</p> <ul style="list-style-type: none"> - fasády ve 2. patře jsou opraveny, šambrány u oken doplněny nejsou, bosáž obnovena není - parter nezměněn 	
<p>22. Objekt evidován jako architektonicky významná stavba v evidenci ÚAP</p>	
<p>23. Fotodokumentace:</p>

- zachovat bydlení i obchod
- opravit fasády ve 2. patře, doplnit šambrány u oken a obnovit bosáž
- přeředit parter

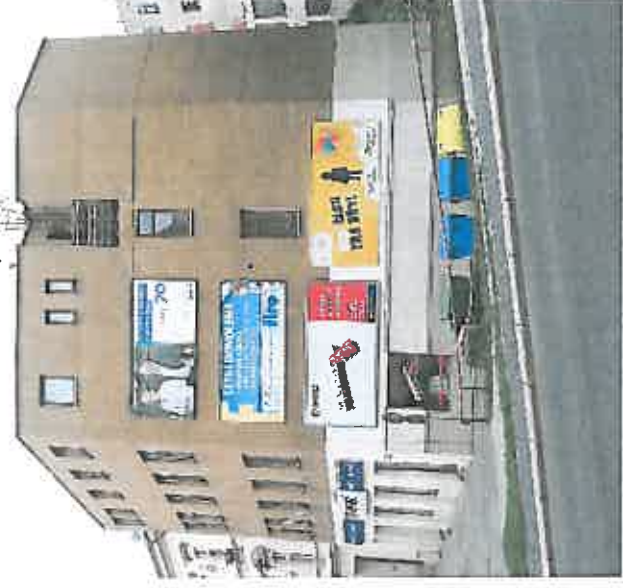
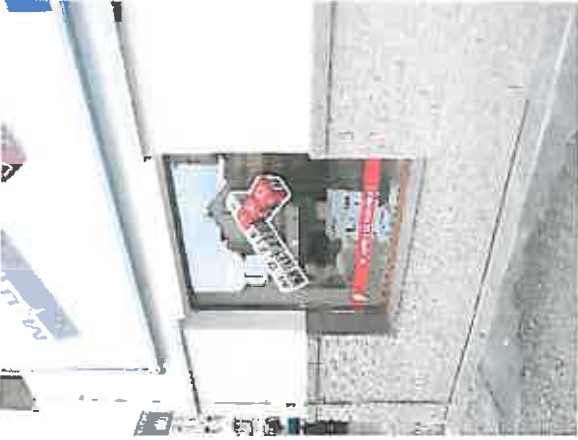
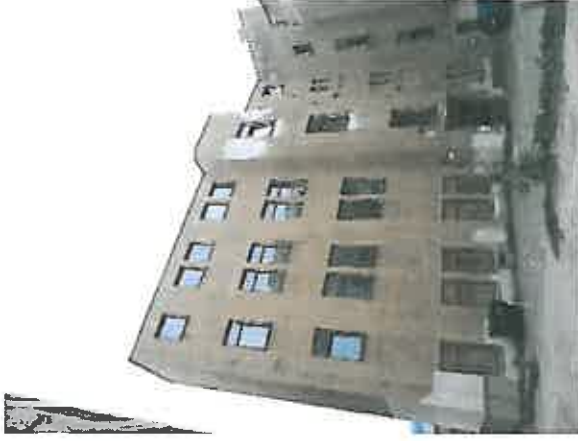
<p>17. Charakteristika souhrnné památkové hodnoty nemovitosti:</p> <ul style="list-style-type: none"> - řadový třípatrový dům na nepravidelném půdoryse s plochou střechou (původně sedlovou) - z původního řešení zachována čířosá průčelní fasáda, kde první osou zleva je v přízemí průjezd a v patrech dvojice sdrůžených oken - stávající úprava bez památkové hodnoty - interiéry zásadně přestavěny 			<p>20. Zpracoval: Ing. Hana Luštická Ing. arch. Tomáš Šantavý</p> <p>Datum: XII/2001</p>	
<p>18. Stavební, urbanistické, popř. výtvarné závady na objektu:</p> <ul style="list-style-type: none"> - celkové řešení je pro dané území nevhodné <p>19. Předmět (způsob) památkové ochrany:</p> <ul style="list-style-type: none"> - objekt dotvářející charakter památkové zóny <p>Poznámka:</p>		<p>21. Aktualizace 08.2013:</p> <p>Stavební charakter objektu:</p> <ul style="list-style-type: none"> - hmotové řešení objektu beze změny - stavební zásahy do fasády nejsou provedeny <p>Technický stav:</p> <ul style="list-style-type: none"> - objekt architektonicky nezapadá do daného území - nepřefiřšen - okna jsou plastová - sokl z umělého kamene - billboardy na fasádě 		<p>22. Objekt zařazen mezi stavby bez výrazných hodnot, hmotově nerušící – Kategorie II.</p> <p>Stavba bez výraznějších historických architektonických hodnot hmotově a urbanisticky nerušící. Rekonstrukcí fasád objektu lze dosáhnout příznivého výrazu odpovídajícího podmínkám MPZ</p> <p>23. Fotodokumentace:</p> <div style="display: flex; justify-content: space-around;">

15. Regulaativy pro další užívání a obnovu: - zachovat bydlení a obchod - celý objekt architektonicky přeříšit	
16. Existující stavebně-historické, památkové, restaurátorské, archeologické a jiné průzkumy k nemovitosti (úplný název průzkumu a jeho autor, rok pořízení, místo archivace):

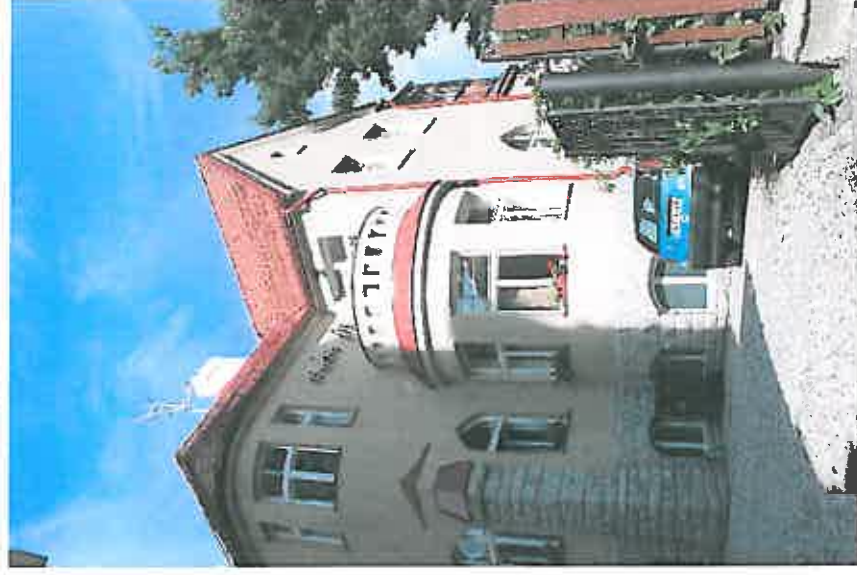
- samostatně stojící jednopatrový vilový dům se zvýšeným přízemím a členitým půdorysem i střechami, které jsou sedlové i s valbou, při jihozápadním nároží okrouhý rizalit zakončený v 1. patře balkónem se zděným geometricky prolamovaným zábradlím, fasády byly pravděpodobně při pozdějších úpravách zbaveny secesního dekoru, dveře, okna i ozdobné mříže jsou původní
- stav interiérů není znám

<p>18. Stavební, urbanistické, popř. výtvarné závady na objektu:</p> <ul style="list-style-type: none"> - břízolitové omítky, chybějící plastické prvky - nevhodná barevnost klempířských prvků (modrá) 	
<p>19. Předmět (způsob) památkové ochrany:</p> <ul style="list-style-type: none"> - objekt dotvářející charakter památkové zóny 	
<p>20. Zpracoval: Ing. Hana Luštická Ing. arch. Tomáš Šantavý</p>	<p>Datum: XII/2001</p>
<p>Poznámka:</p>	
<p>21. Aktualizace 08.2013: Stavební charakter objektu:</p> <ul style="list-style-type: none"> - hmolové řešení objektu beze změny - stavební zásahy do fasády nejsou provedeny <p>Technický stav:</p> <ul style="list-style-type: none"> - omítky jsou hrubé, břízolitové, hladká struktura neobnovena, chybějící plastické prvky nedoplněny - nevhodná barva klempířských prvků (modrá) přetřena na červeno - síšešní krytina z bobrovek, nad vstupem a nad balkónem je krytina plechová - sokl kamenný

- zachovat bydlení
- obnovit hladkou strukturu omítek případně i plastické prvky (zjednodušené)

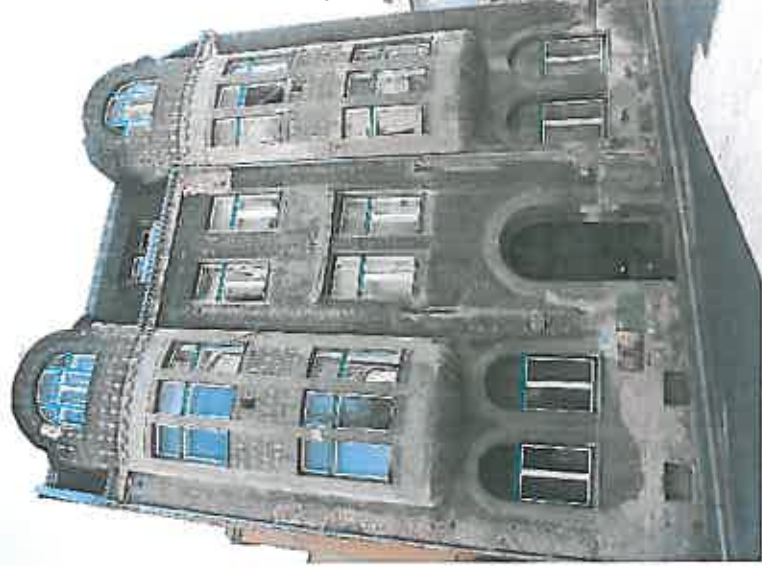
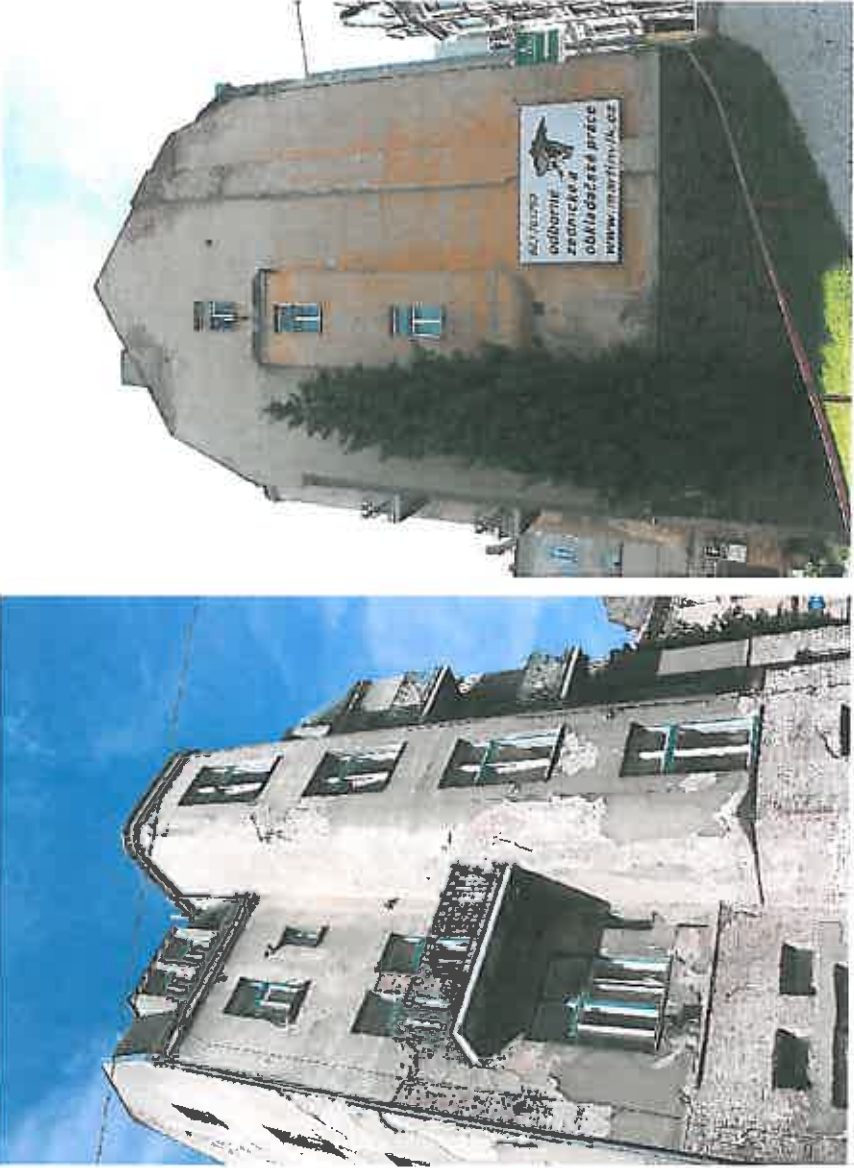
- řadový (dnes solitérně stojící) dvoupatrový dům s mansardovou střechou a věžovitým zakončením bočních arkýřů
- průčelní fasáda je v přízemí pětiosá, sířední osou je hlavní vstup do domu a do obchodů, dveře jsou dřevěné dvoukřídlové s půlkulatým nadsvětlíkem – původní, nad vstupem je vlnkovitě vzduťá půlkulatá římsa, ostatní osy jsou okenní, okna jsou obdélná půlkulatě zakončená dřevěná dvojitá s poutcem trojkřídlová a tříbulková lemovaná hladkou šambránou, 1. a 2. patro je čtyřosé, krajní osy jsou tvořeny segmentově vypouklými trojosými arkýři, mezi kterými jsou v obou patrech dvě okenní osy, okna jsou obdélná dřevěná dvojitá s poutcem, trojkřídlová, tříbulková, parapety jsou zdobeny štukovým zrcadlem, dvojlíce v 1. patře má společnou nadokenní římsu, okna ve 2. patře jsou totožná lemovaná hladkou lizénou, nad nimi je pás s dekorativním ornamentem, fasáda je zakončena korunní římsou, arkýře jsou bohatě dekorovány geometrickými ornamenty, okna arkýřů jsou v 1. i 2. patře totožná obdélná dvojitá s poutcem, dvoukřídlová, dvoutabulková propojená lizénovými rámcí a parapetními čtvercovými dekory,

<p>v úrovni korunní římsy jsou atkyně zdobený zubořezem a pak přechází do věžové podoby s valbovým zakončením, ve „věži“ je osazeno segmentově zakončené sedmikřídlové a sedmitabulkové okno se vzdutým příčником – všechna okna jsou původní</p> <p>- v interiérech se zachovala řada původních architektonických prvků a detailů</p>	<p>18. Stavební, urbanistické, popř. výtvarné závady na objektu:</p> <ul style="list-style-type: none"> - poškozené omítky - střešní krytina z lepenkového šindele 	<p>19. Předmět (způsob) památkové ochrany:</p> <ul style="list-style-type: none"> - exteriéry i interiéry se všemi stavebními konstrukcemi a architektonickými detaily 	<p>20. Zpracoval: Ing. Hana Luštická Ing. arch. Tomáš Šantavý</p> <p>Datum: XIII/2001</p>	<p>Poznámka:</p>	<p>21. Aktualizace 08.2013: Stavební charakter objektu:</p> <ul style="list-style-type: none"> - hmotové řešení objektu beze změny - stavební zásahy do fasády nejsou provedeny <p>Technický stav:</p> <ul style="list-style-type: none"> - poškozené omítky neopraveny - střešní krytina z lepenkového šindele nenahrazena 	<p>22. Objekt evidován jako nemovitá kulturní památka v seznamu ÚSKP</p>	<p>23. Fotodokumentace:</p>

- zachovat bydlení a obchod (i kanceláře)
- opravit fasády
- po dožití stávající krytiny z lepenkového šindele zvolit jiný druh krytiny – tašky nebo šablony typu eternit (eventuálně břidličné šablony)

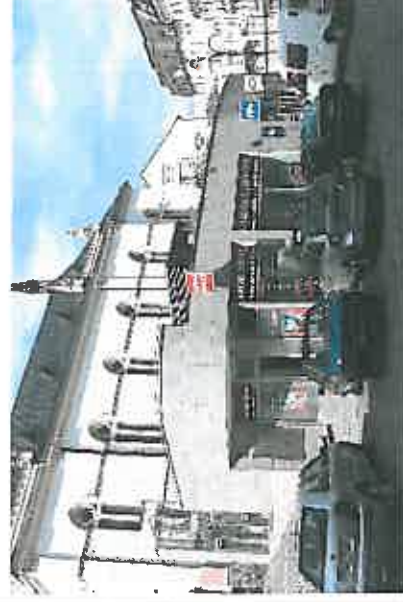
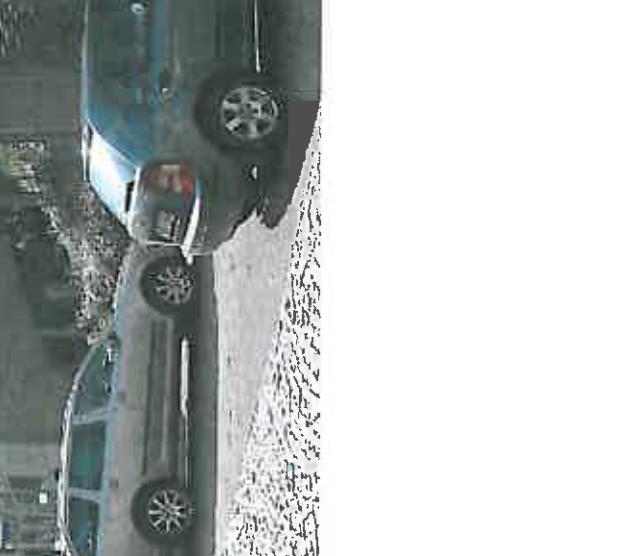
17. Charakteristika souhrnné památkové hodnoty nemovitosti:	<ul style="list-style-type: none">- jednopodlažní budova s plochou střechou, pokrytou kačírkem, obložena šedým obkladem s výkladi z hliníkových profilů po celém obvodu- svým tvarem kopíruje uliční čáru a dotváří blokovou zástavbu v ulici Podhorská

<p>18. Stavební, urbanistické, popř. výtvarné závady na objektu:</p>	
<p>19. Předmět (způsob) památkové ochrany: - objekt bez památkové hodnoty</p>	<p>Datum: VIII/2013</p>
<p>20. Zpracoval: Bc. Jan Suchý Bc. Lukáš Kemr</p>	
<p>Poznámka:</p>	
<p>21. Aktualizace 08.2013: Nový zápis</p>	
<p>22. Objekt zařazen mezi stavby bez výrazných hodnot, hmotově nerušící – Kategorie II. Stavba bez výraznějších historických architektonických hodnot hmotově a urbanisticky nerušící.</p>	<p>23. Fotodokumentace:</p>

15. Regulativy pro další užívání a obnovu:	
16. Existující stavebně-historické, památkové, restaurátorské, archeologické a jiné průzkumy k nemovitosti (úplný název průzkumu a jeho autor, rok pořízení, místo archivace):

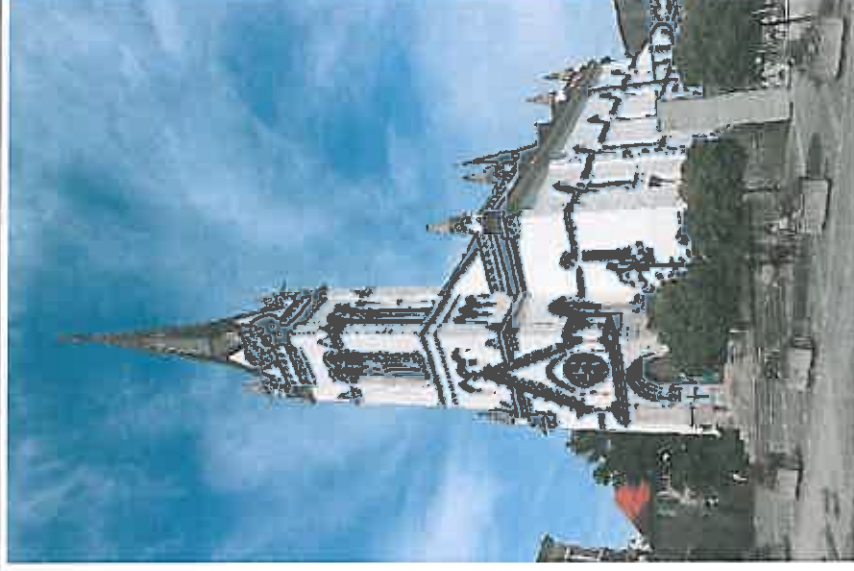
- orientovaný jednoduchý kostel s předsazenou vysokou hranolovou věží s jehlancovitým zastřešením a obdélnou sakristií při východní straně, v závěru lodi sanktusová věžička, v průčelí a v sakristii je rozetové okno, ostatní okna s lomeným obloukem, portál je ústupkový, omítky jsou zdobeny pásovou bosáží a členěny pilastry zakončenými na věži i na lodi říliami, v oknech jsou leptaná skla, na věži původní věžní hodiny
- zařízení interiéru se dochovalo takřka v původním stavu

<p>18. Stavební, urbanistické, popř. výtvarné závady na objektu:</p> <ul style="list-style-type: none">- špatně restaurovaný kamenný portál u hlavního vchodu
<p>19. Předmět (způsob) památkové ochrany:</p> <ul style="list-style-type: none">- exteriéry i interiéry se všemi stavebními konstrukcemi a architektonickými detaily- kostel je součástí areálu kostela církve čs. husitské (rejstříkové č. 5-5459) tvořeného kostelem (rejstříkové č. 5-5459/1) a farou čp. 582 (rejstříkové č. 5-5459/2)
<p>20. Zpracoval: Ing. Hana Luštická Ing. arch. Tomáš Šanlavý</p> <p>Datum: XIII/2001</p>
<p>Poznámka:</p>
<p>21. Aktualizace 08.2013:</p> <p>Stavební charakter objektu:</p> <ul style="list-style-type: none">- hmotové řešení objektu beze změny- stavební zásahy do fasády nejsou provedeny <p>Technický stav:</p> <ul style="list-style-type: none">- portál hlavních vstupních dveří je opraven, známky špatného restaurování odstraněny- přerostlá zeleň u jinozápadního průčelí byla odstraněna

- zachovat církevní a kulturní využití
- opravit portál hlavních vstupních dveří
- odstranit přerostlé jehličnany při jihozápadním průčelí
