VYHODNOCENÍ ÚČINNOSTI NAVRŽENÝCH PROTIHLUKOVÝCH OPATŘENÍ

HLUKOVÝ UKAZATEL L_{DvN}

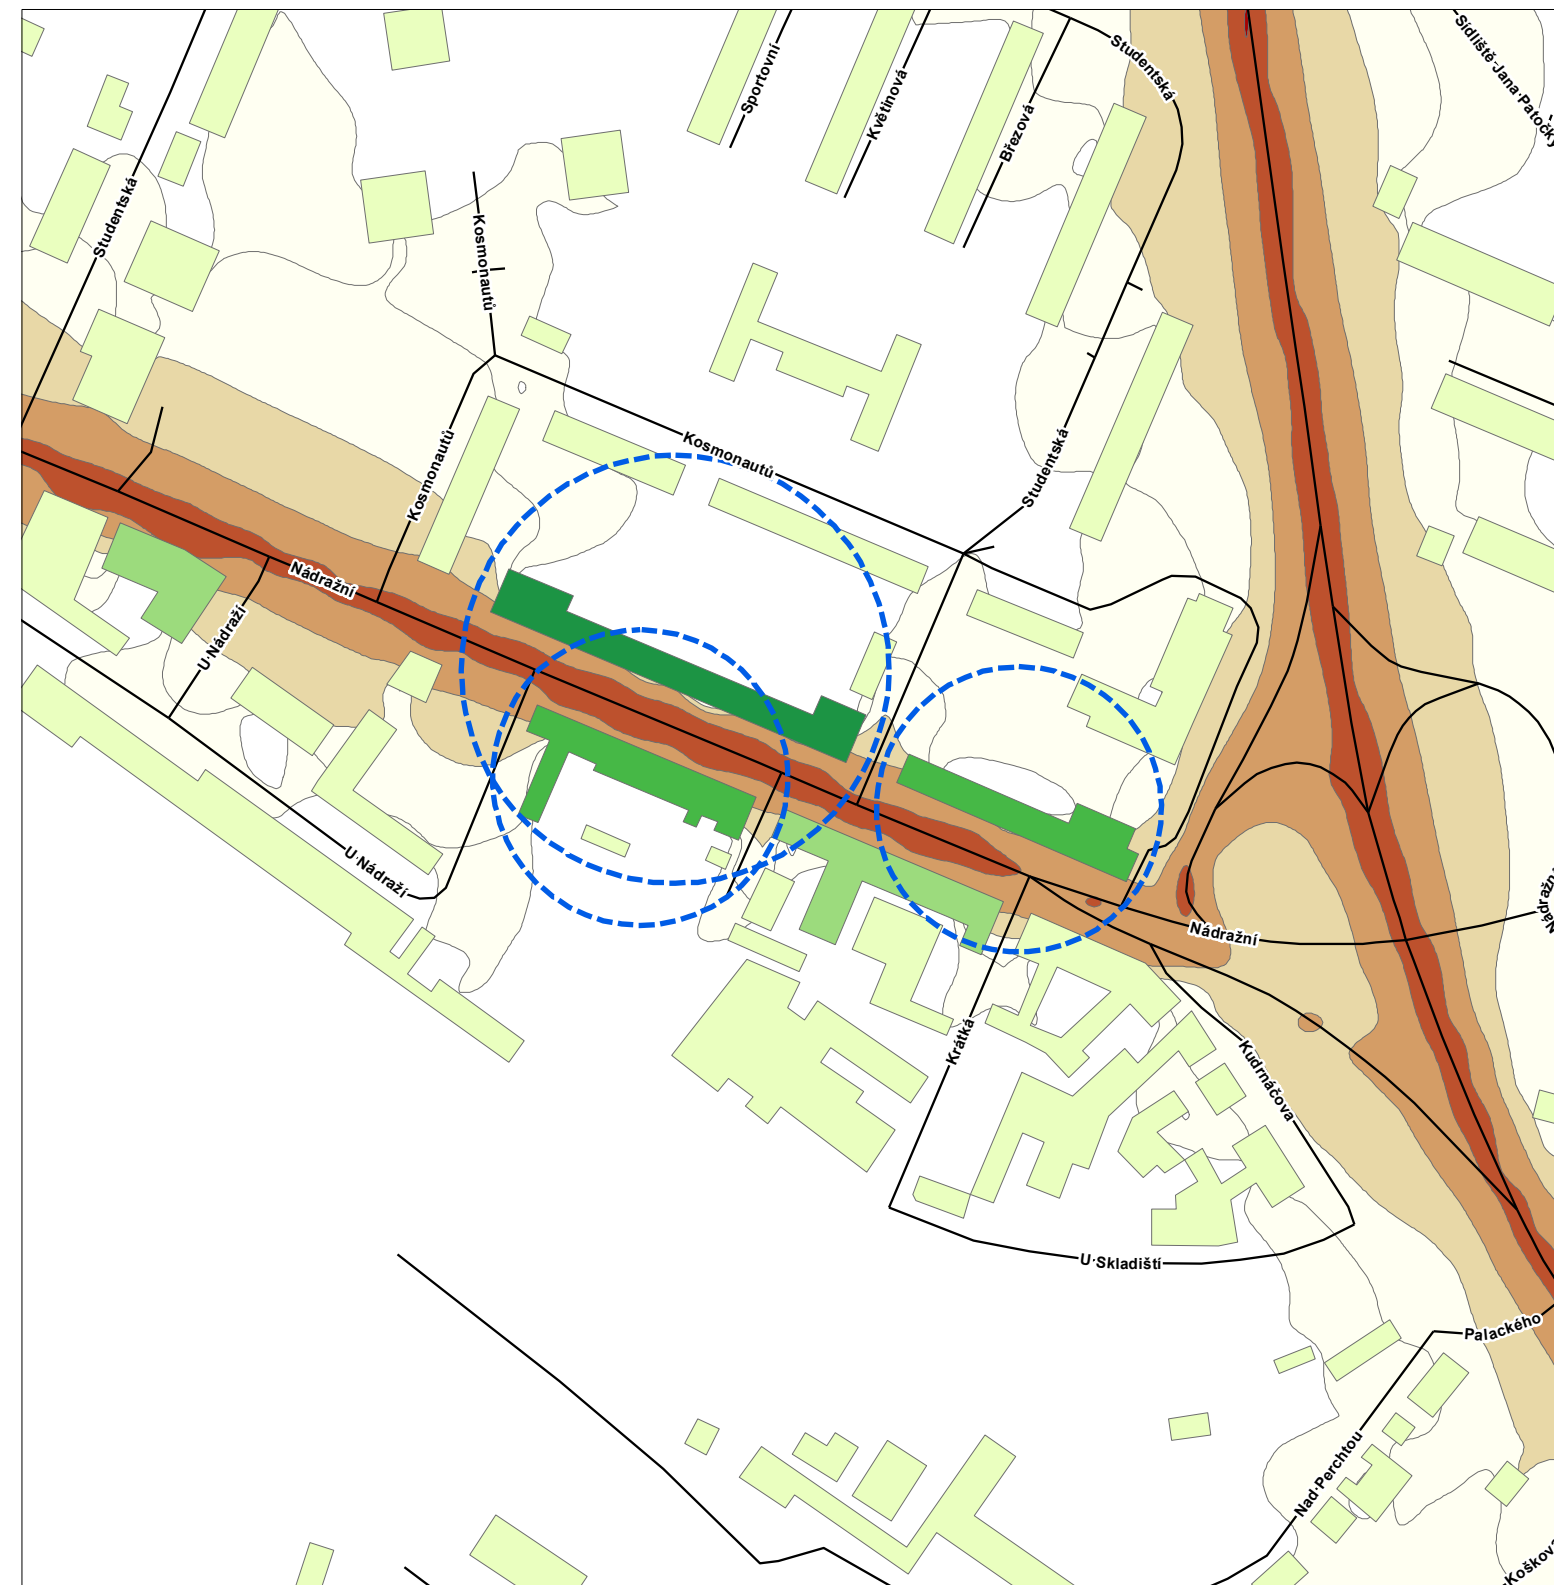
STÁVAJÍCÍ STAV

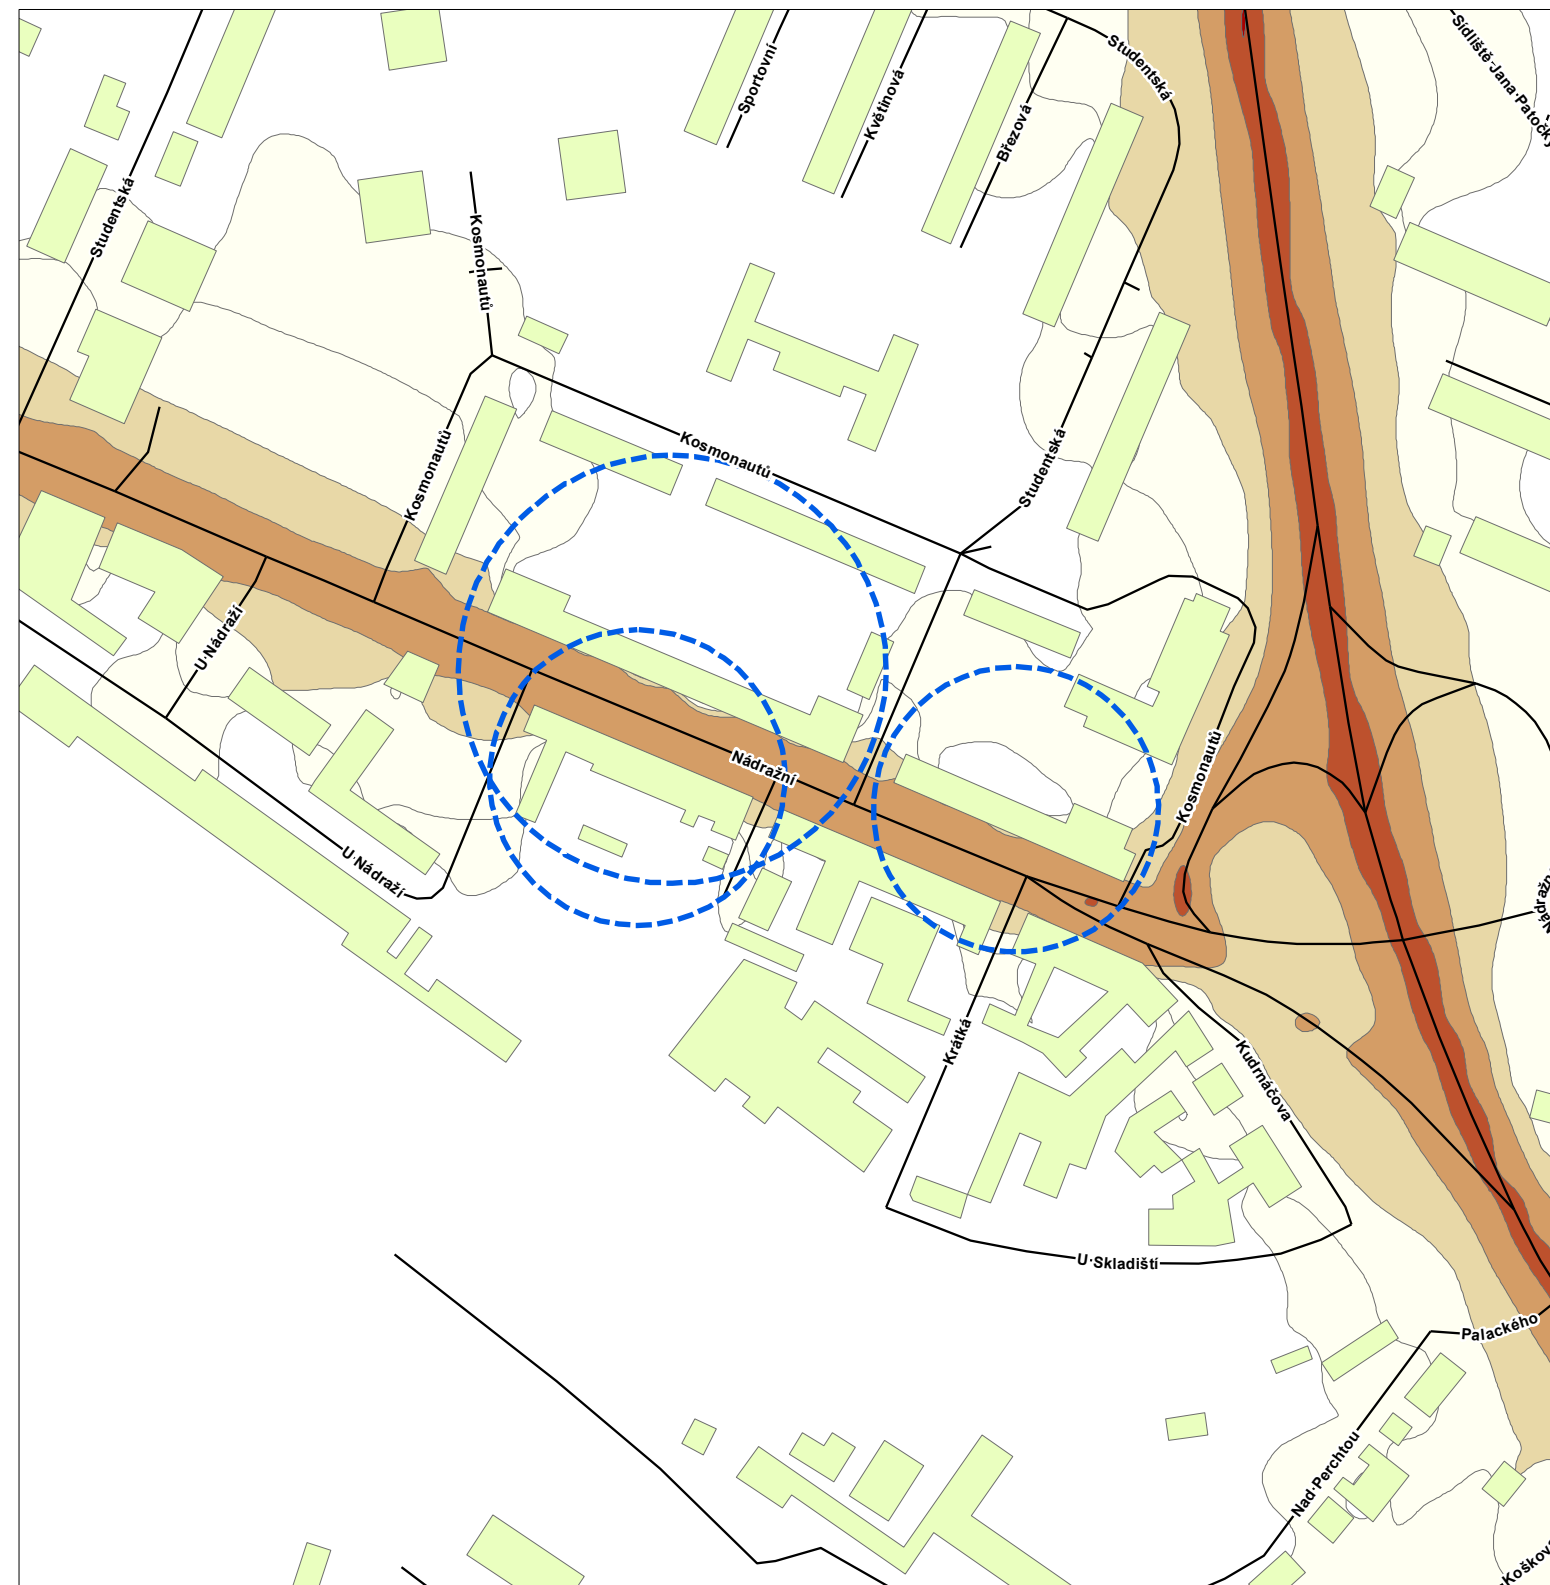
PO REALIZACI OPATŘENÍ

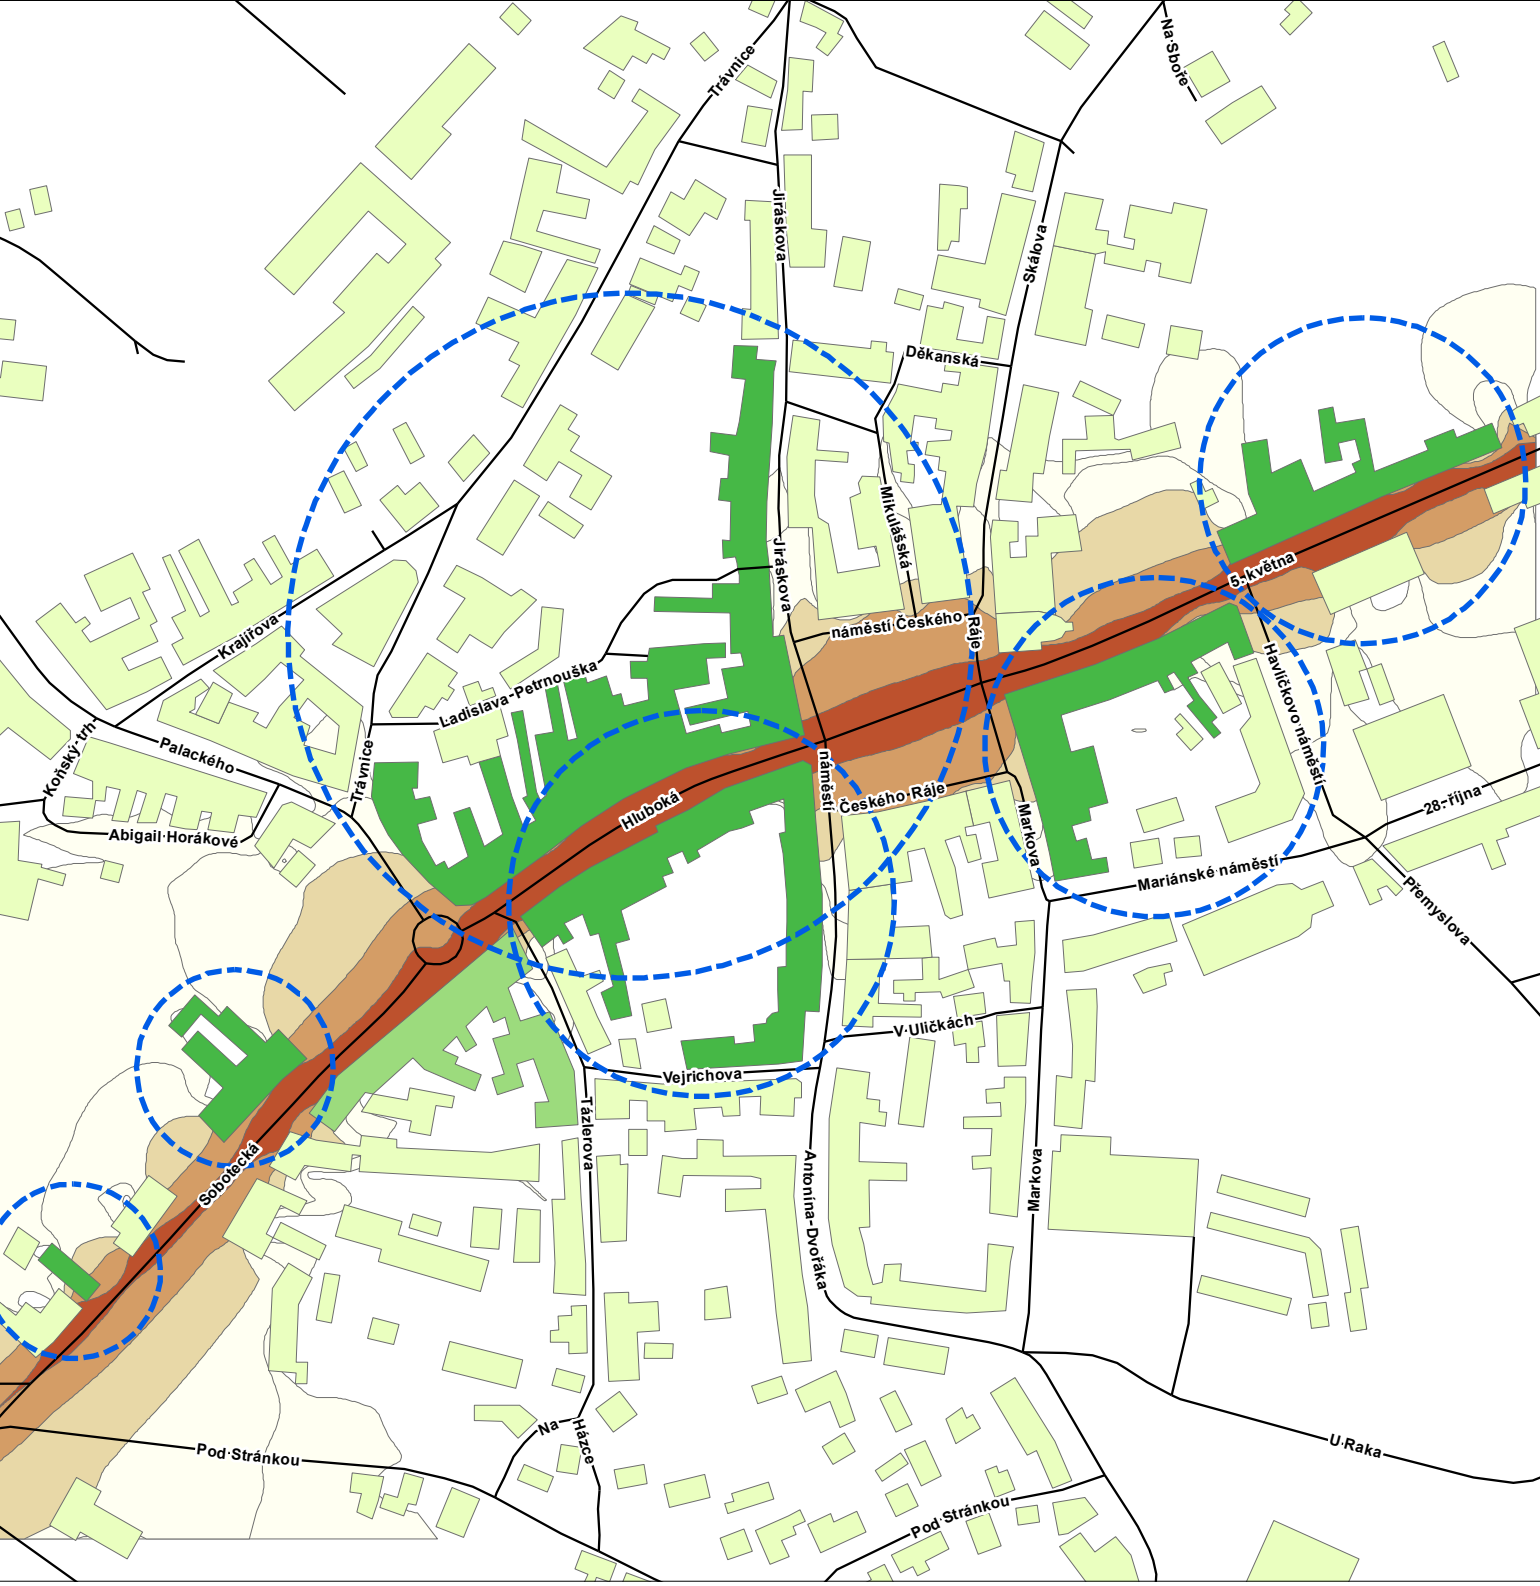
STÁVAJÍCÍ STAV

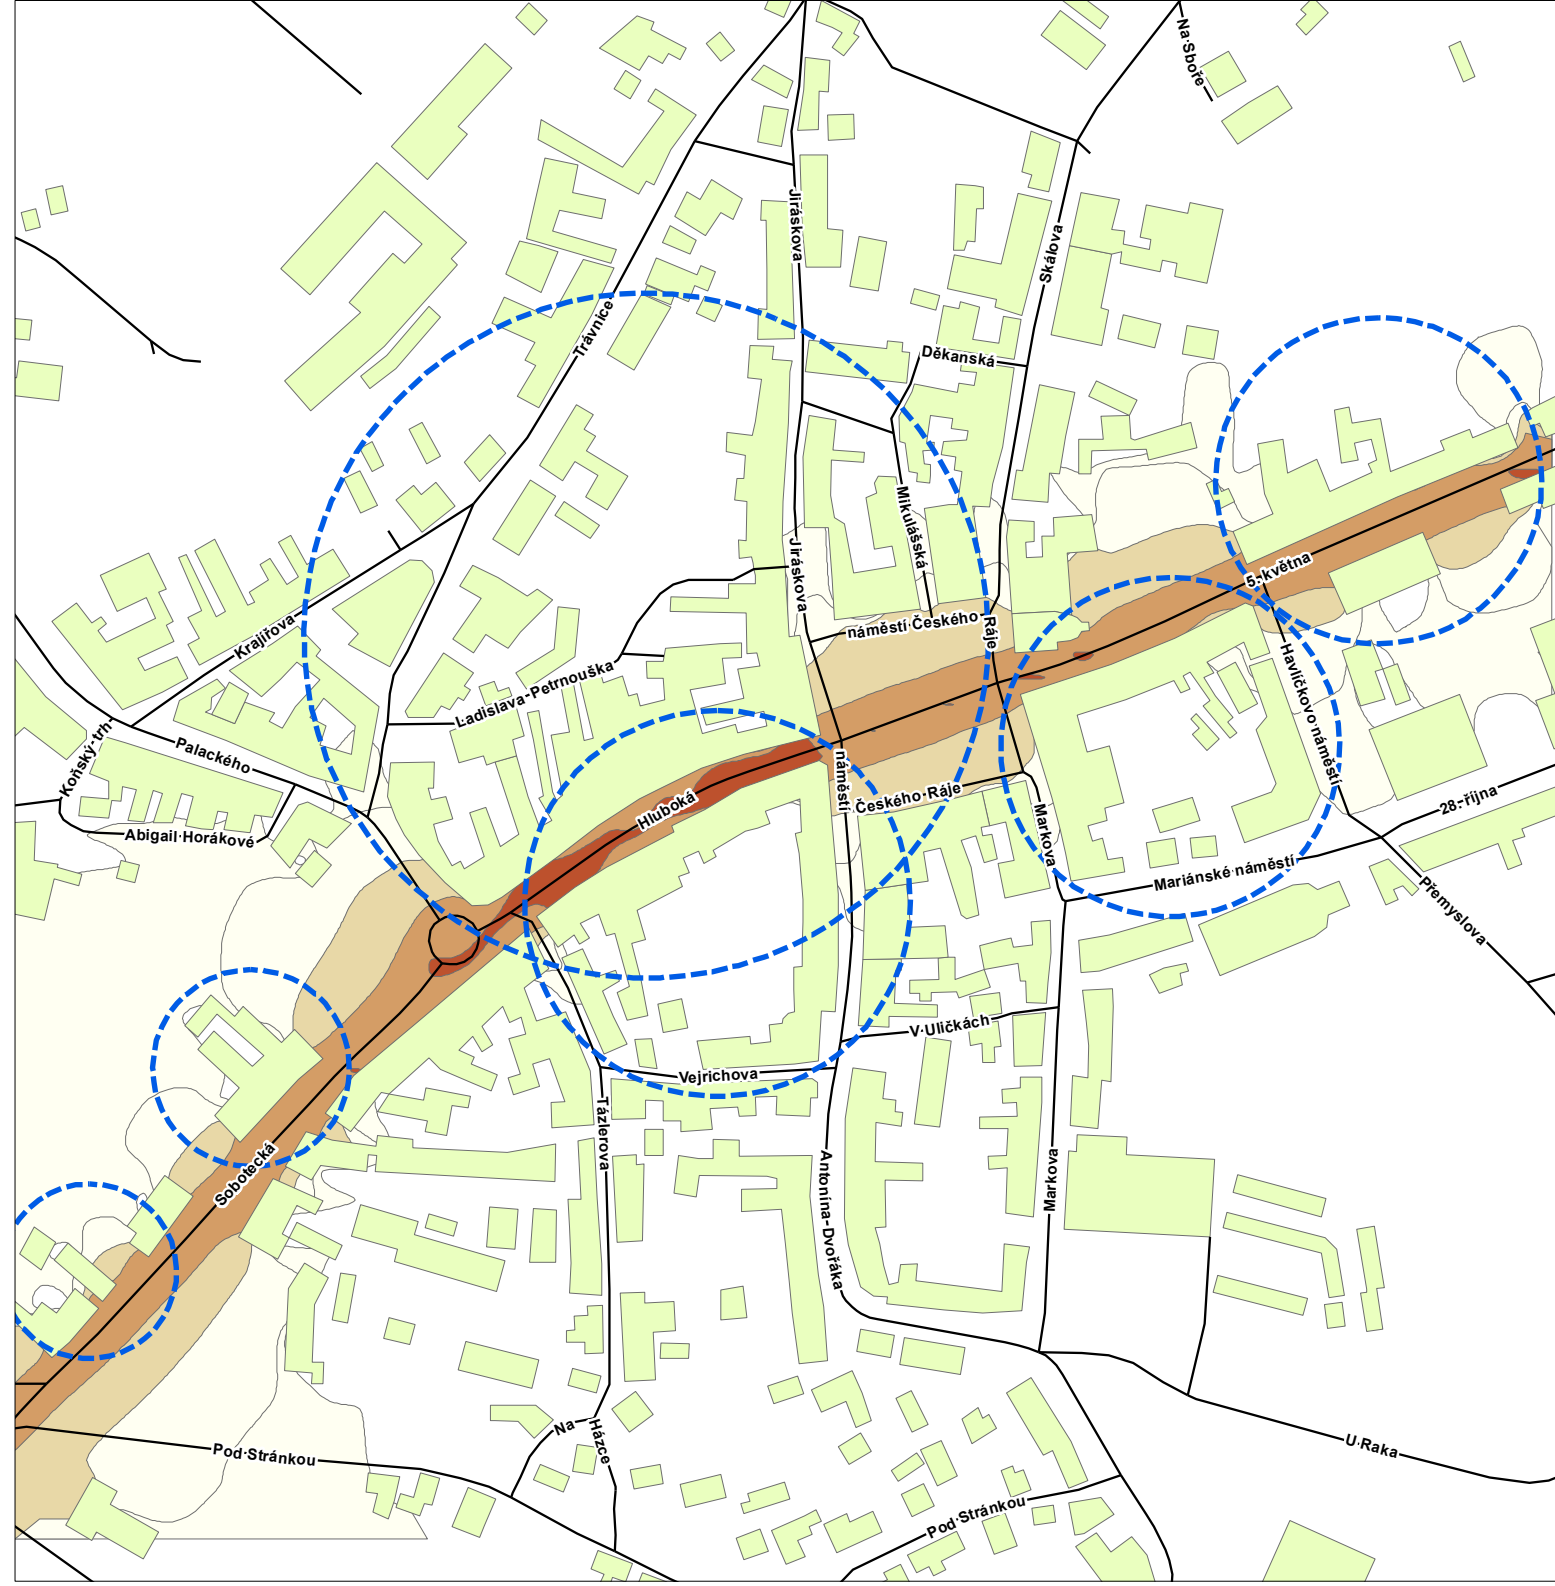
PO REALIZACI OPATŘENÍ

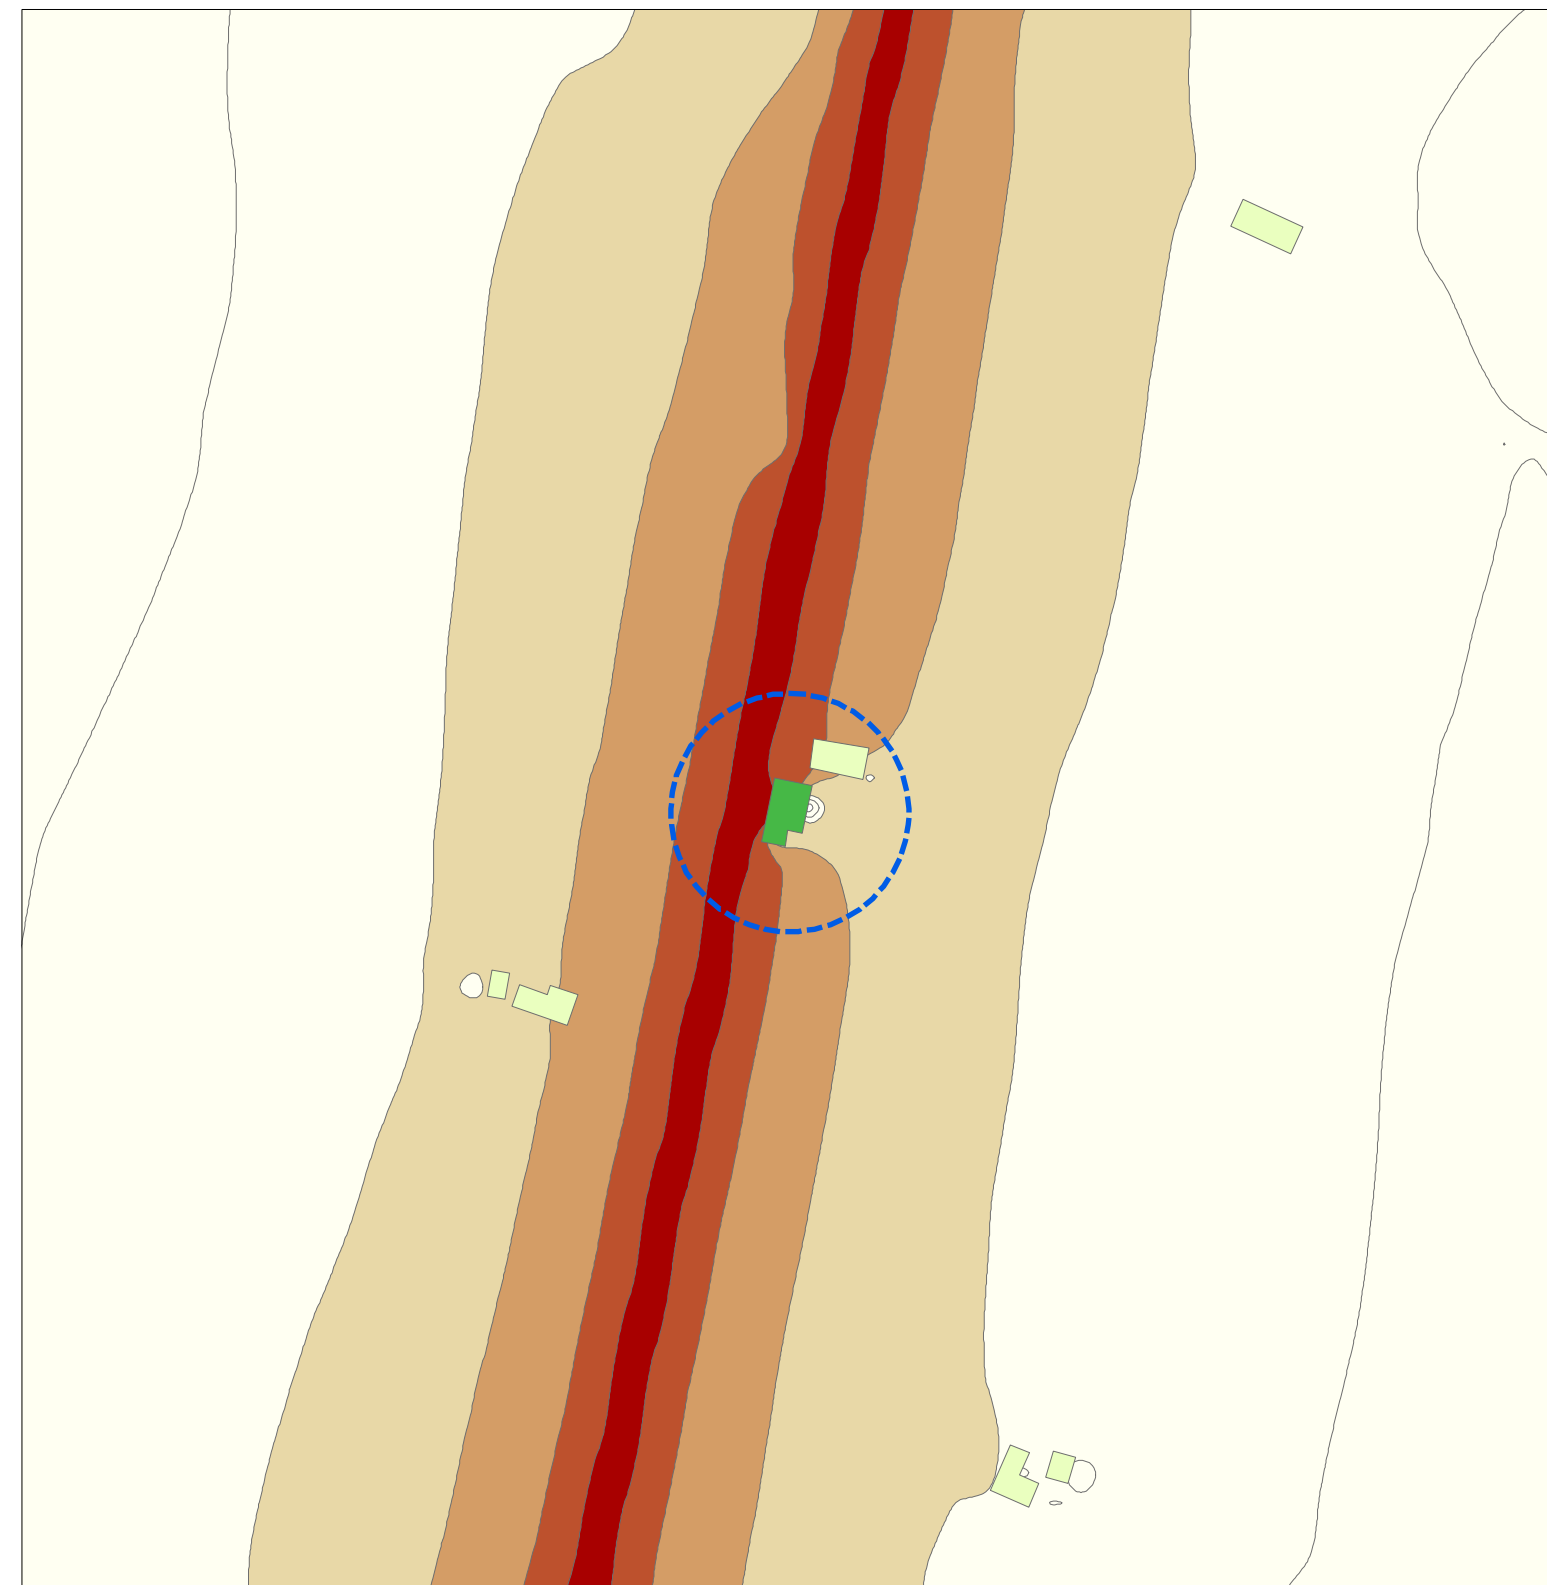
STÁVAJÍCÍ STAV

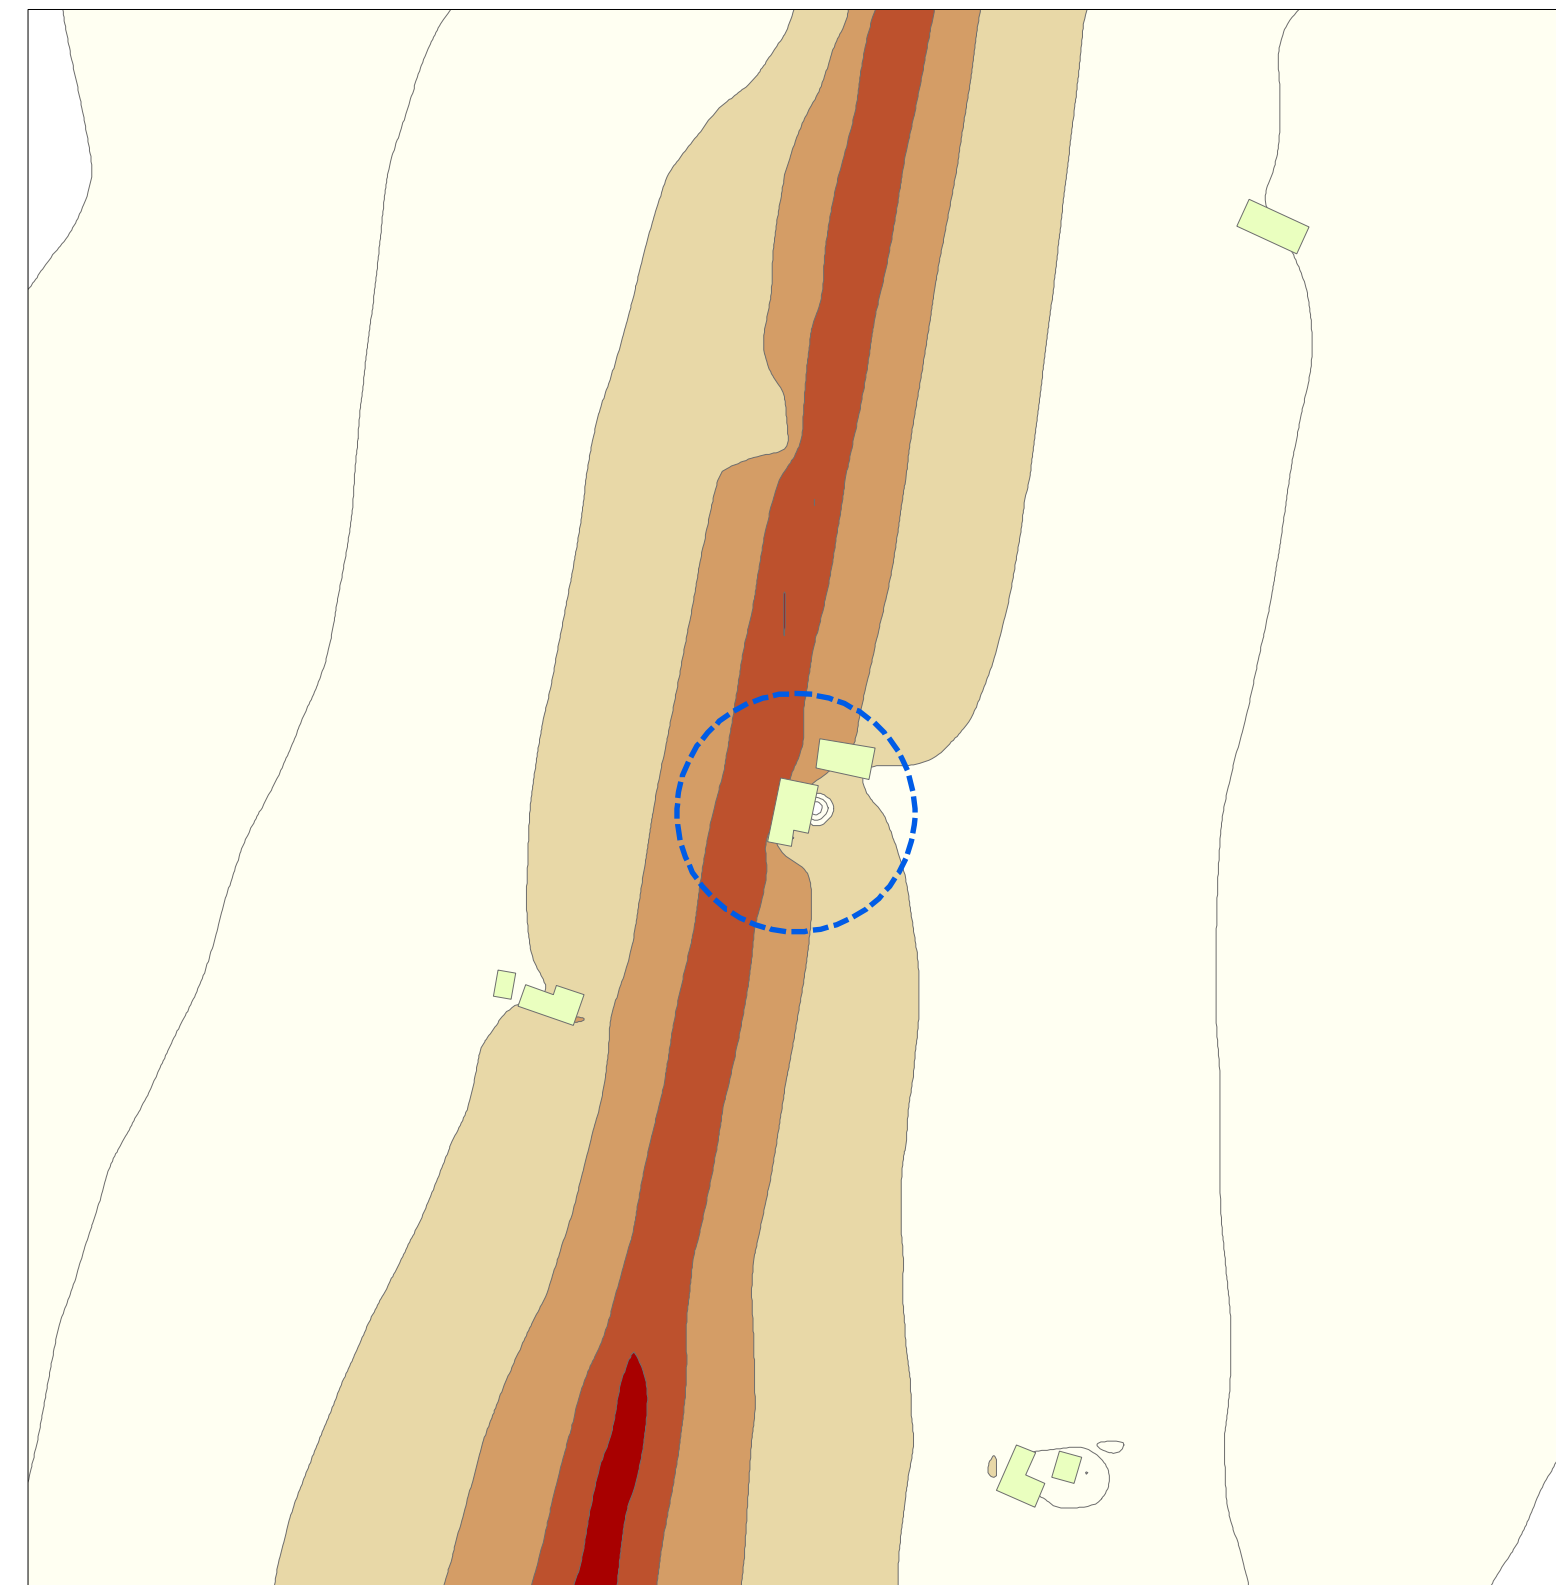
PO REALIZACI OPATŘENÍ

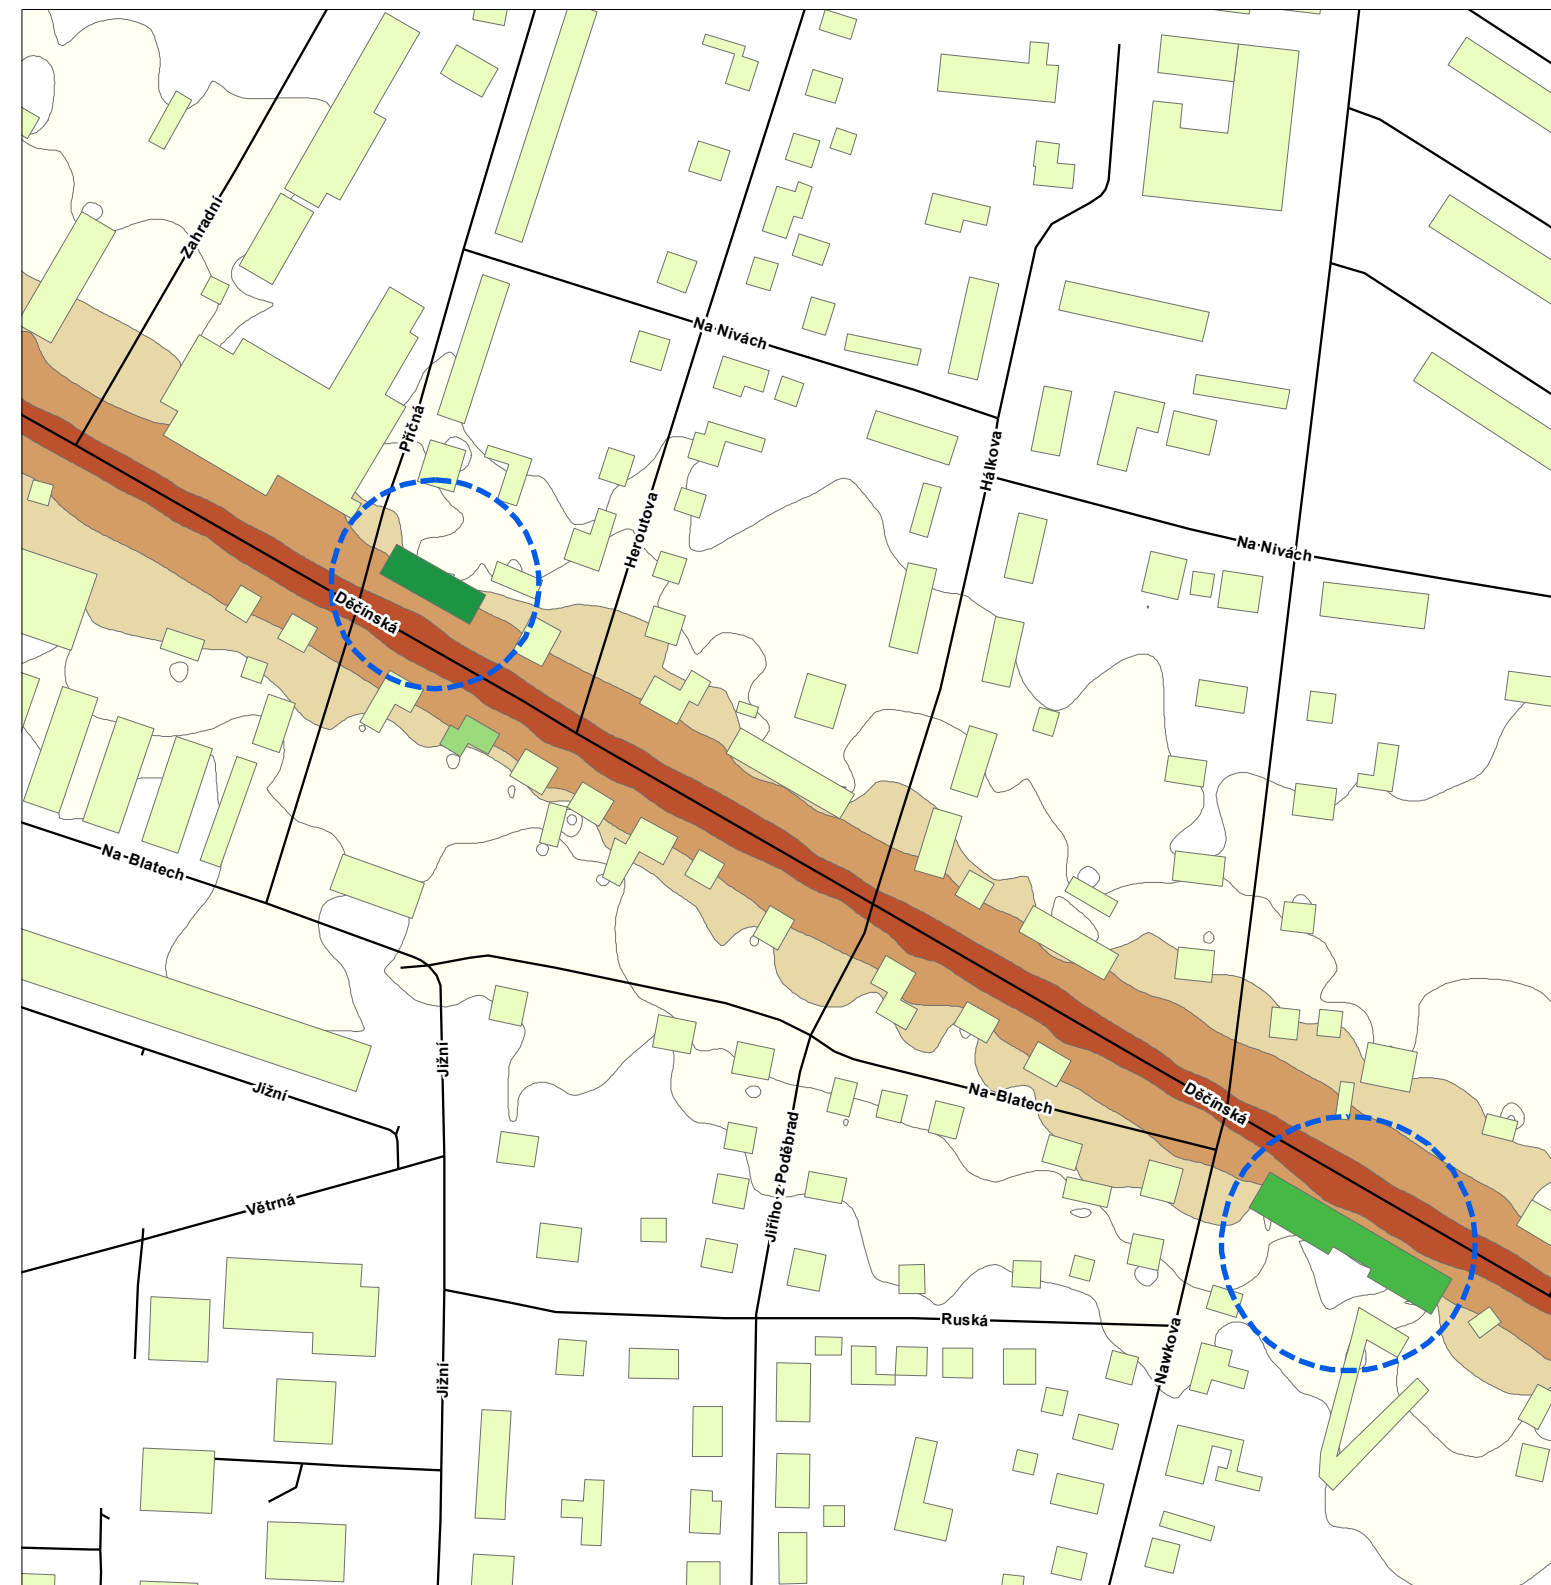
STÁVAJÍCÍ STAV

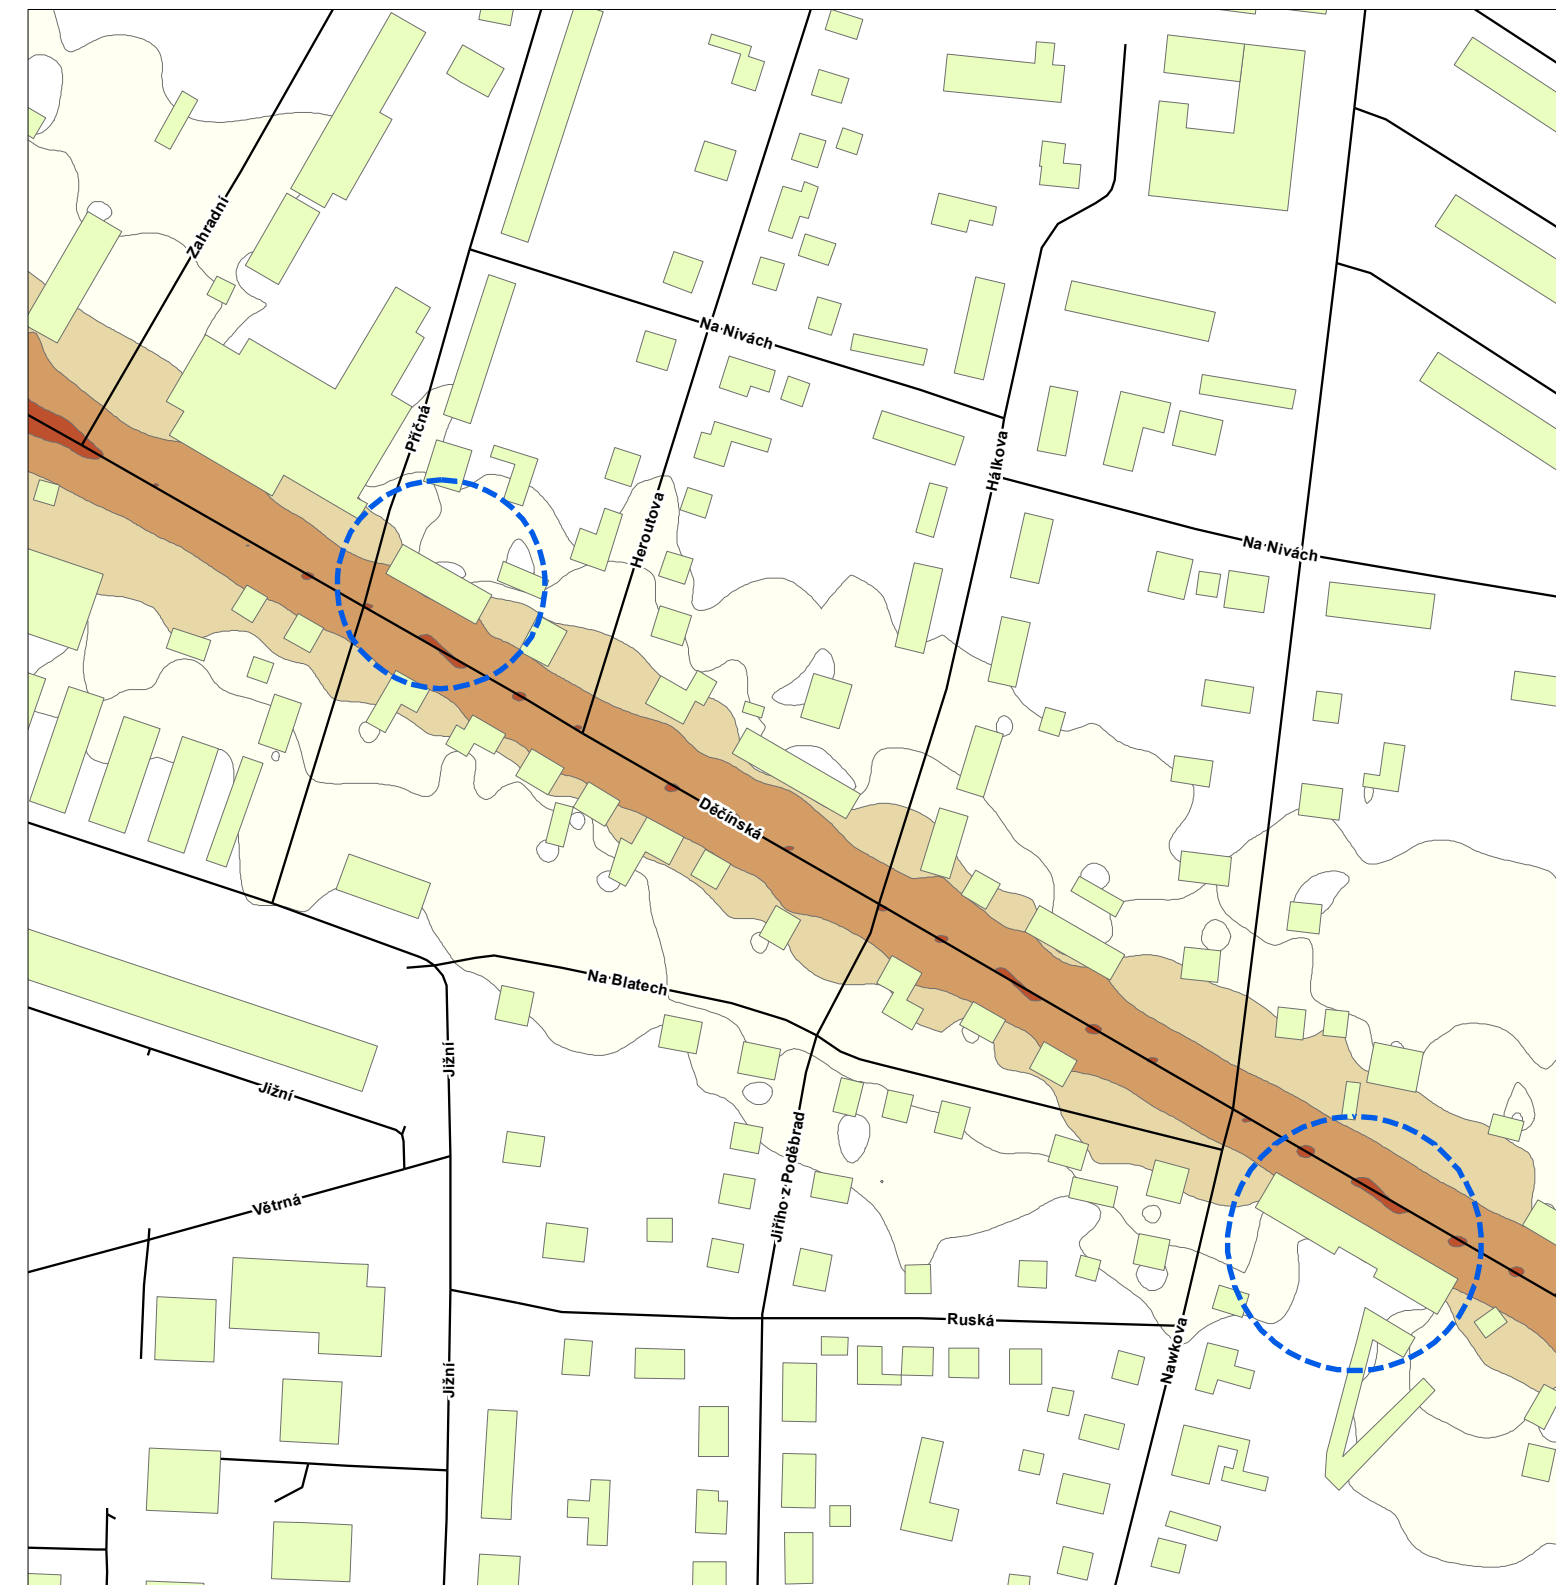
PO REALIZACI OPATŘENÍ

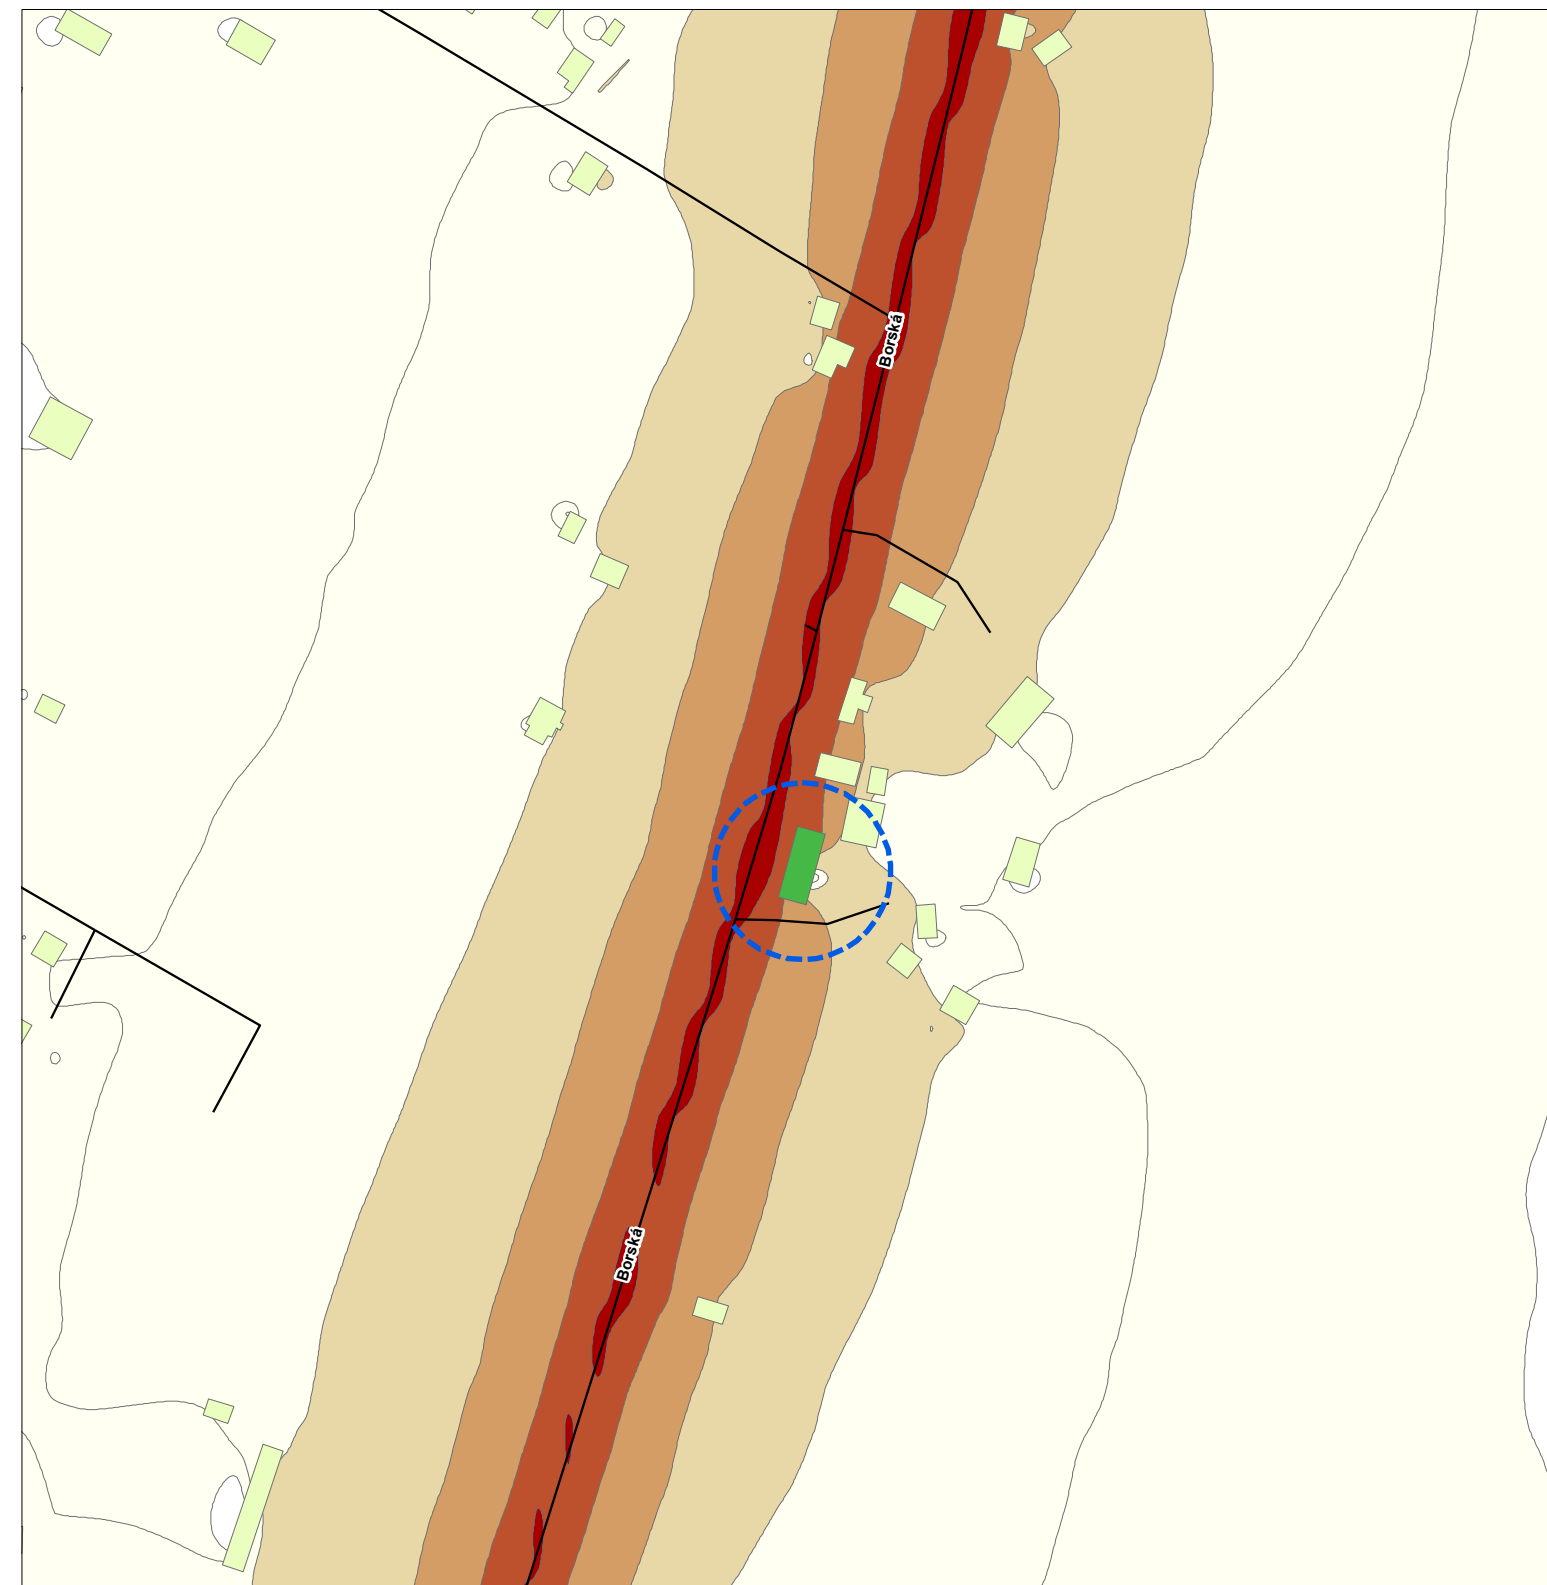
STÁVAJÍCÍ STAV
