VYHODNOCENÍ ÚČINNOSTI NAVRŽENÝCH PROTIHLUKOVÝCH OPATŘENÍ

HLUKOVÝ UKAZATEL L_{DvN}

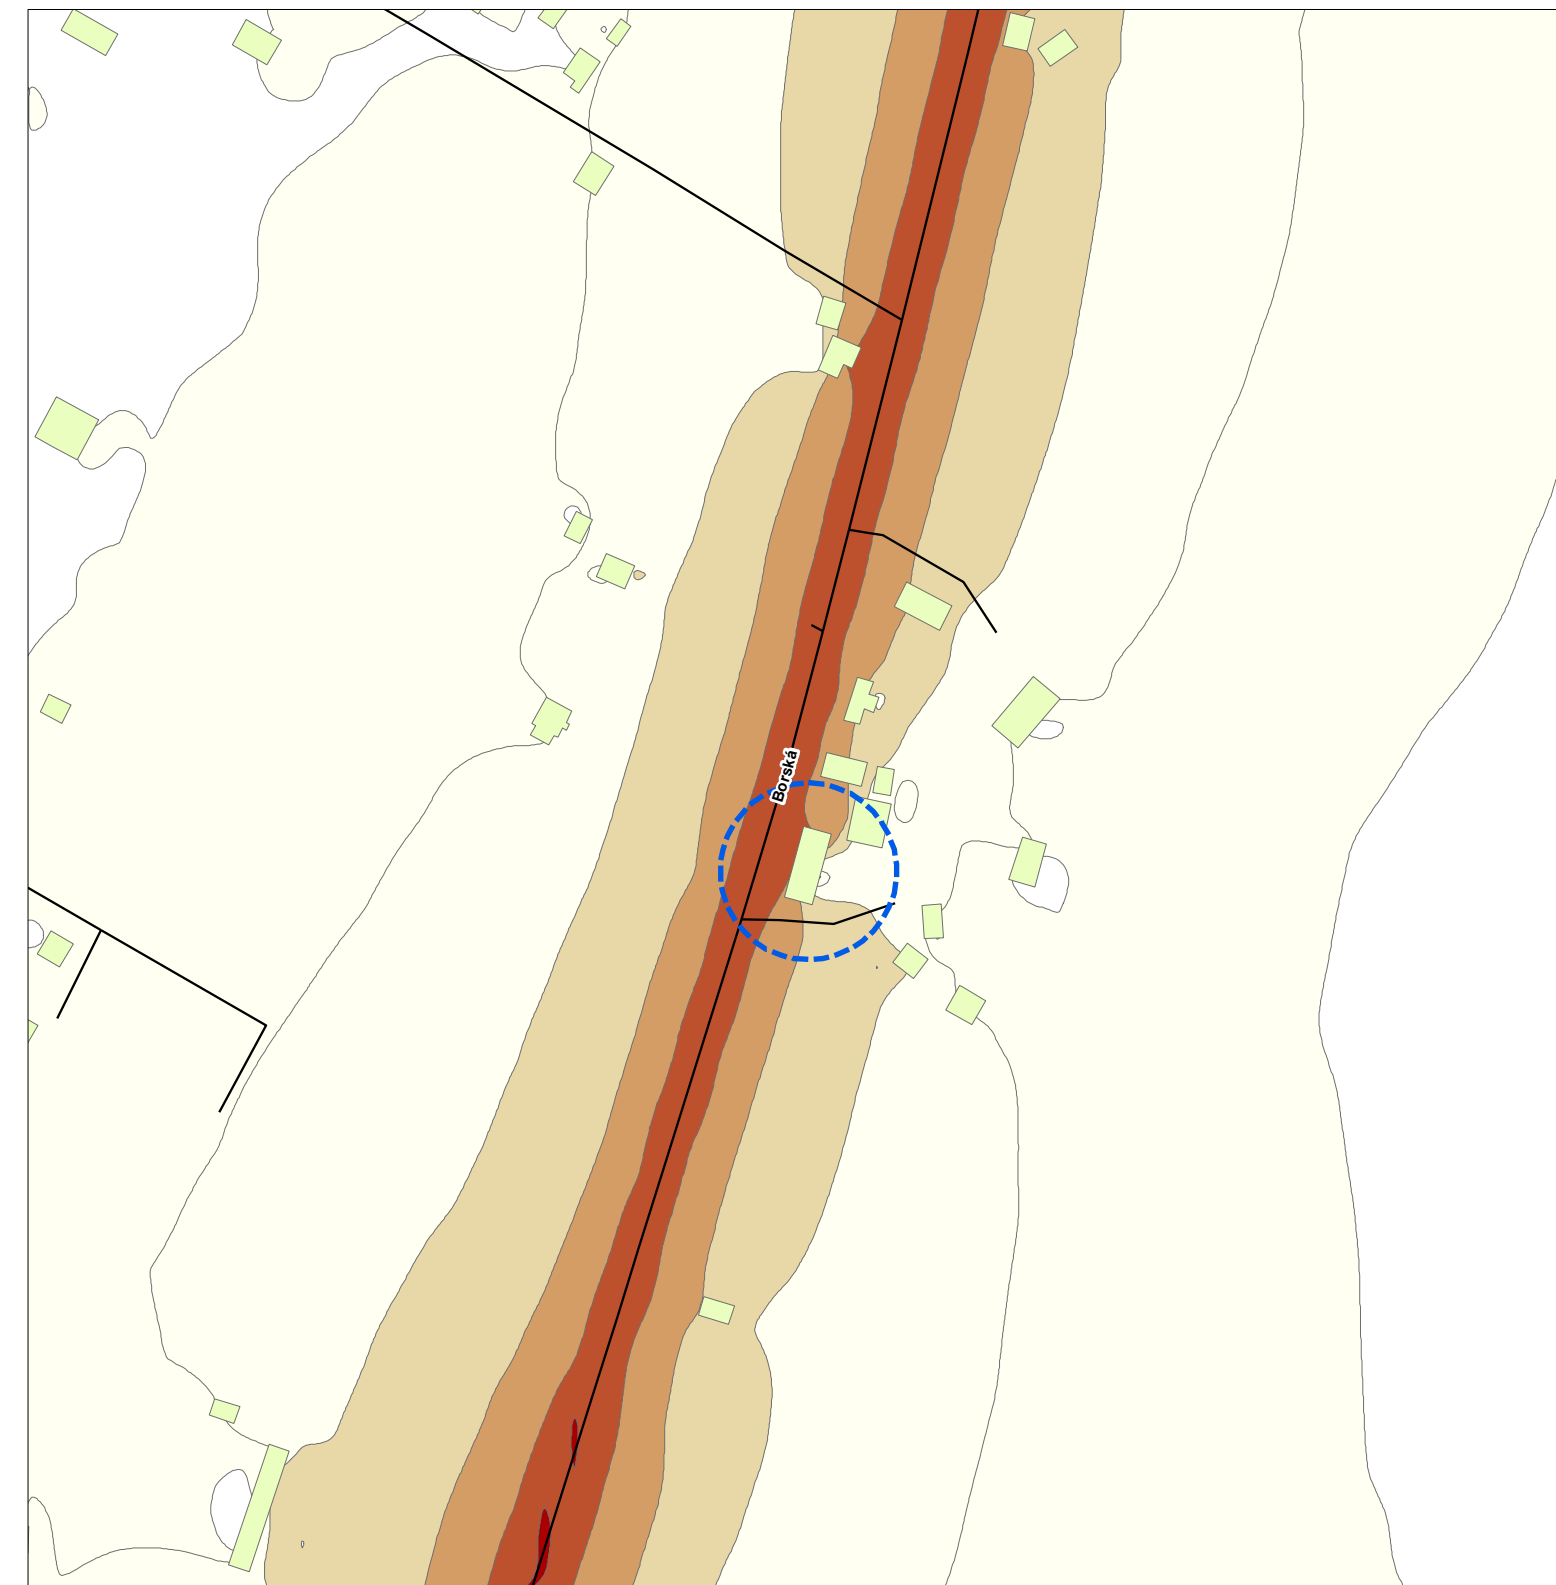
PO REALIZACI OPATŘENÍ

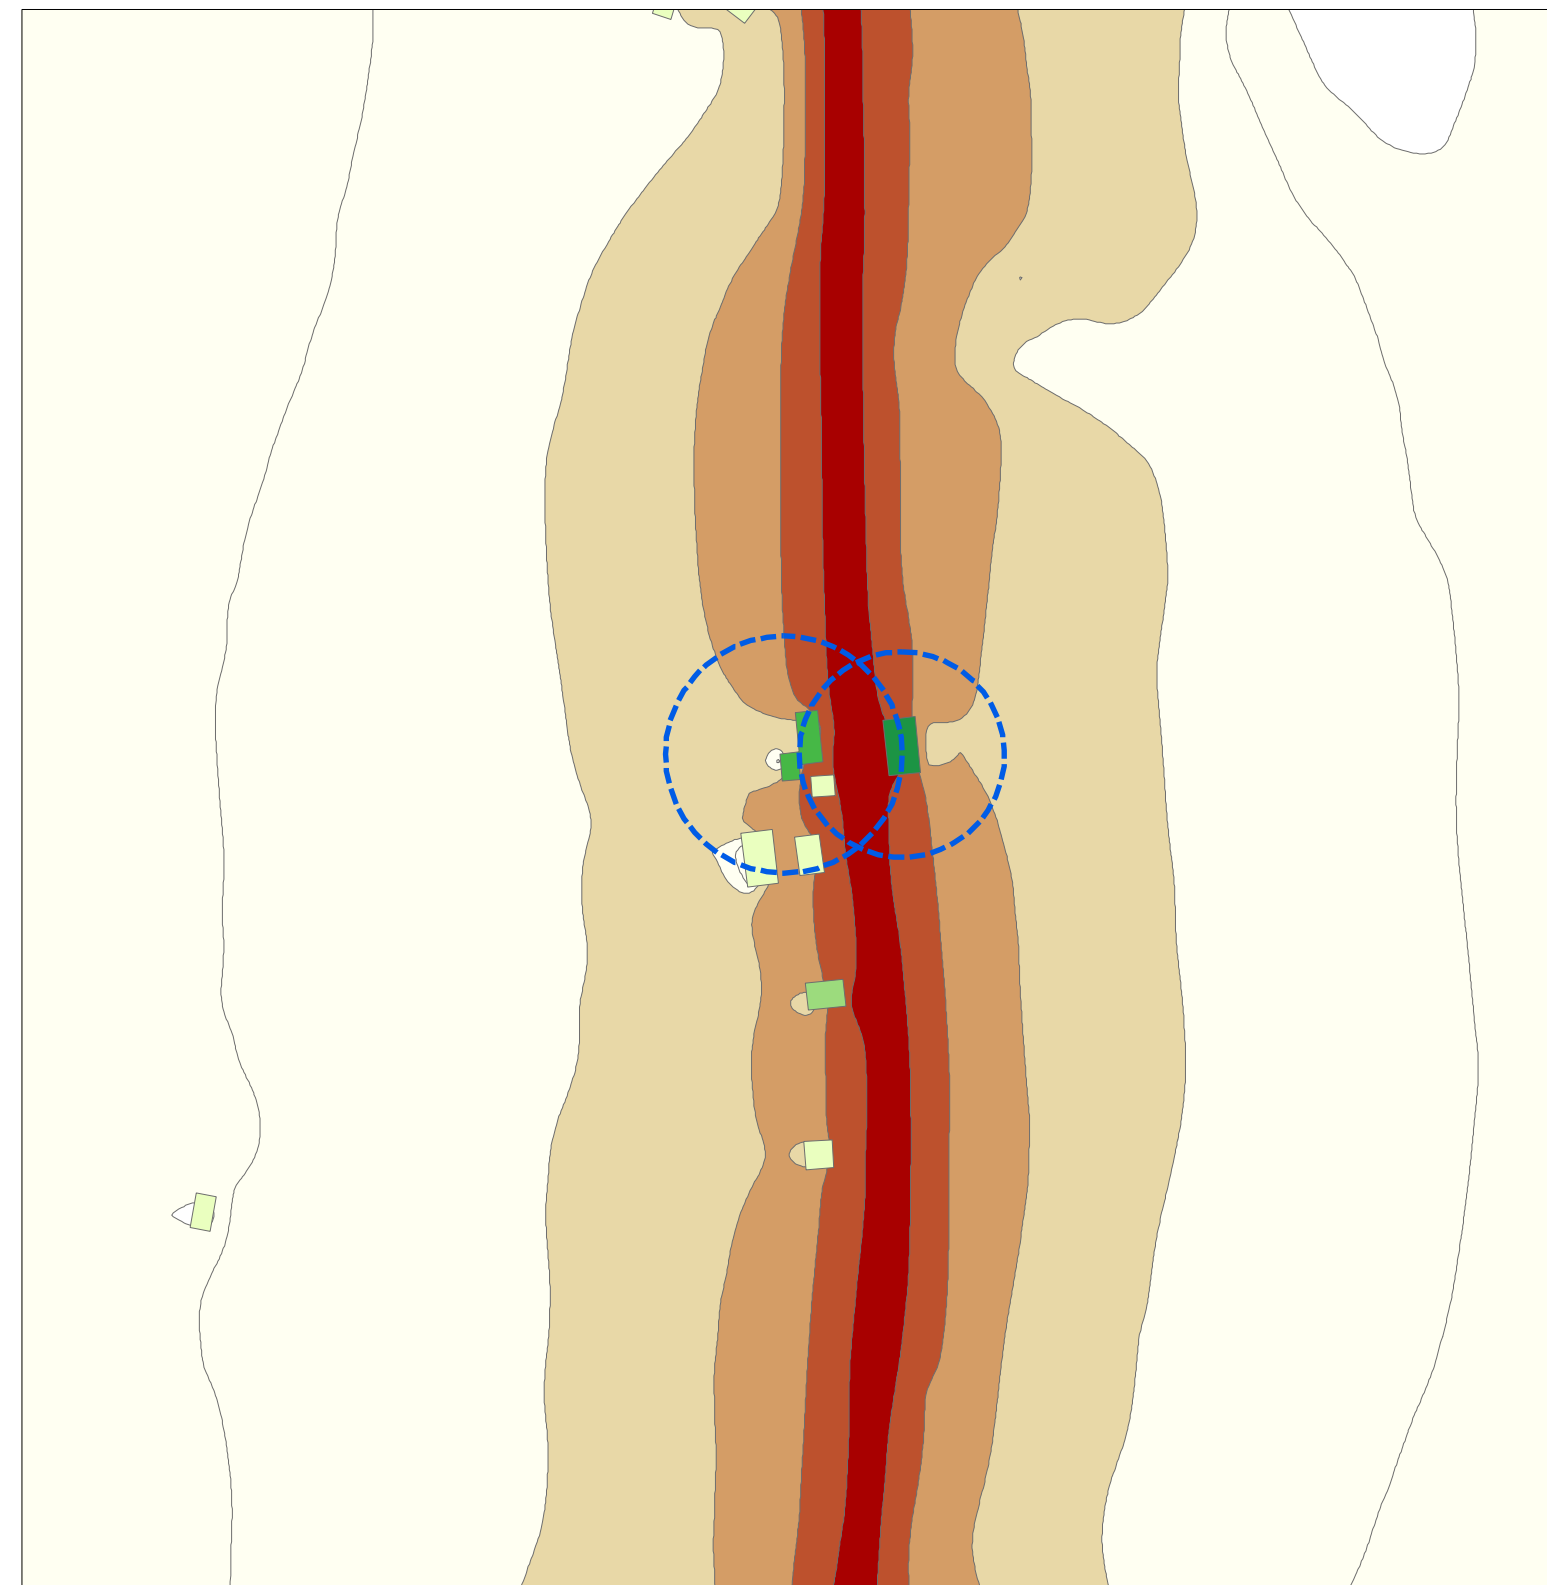
STÁVAJÍCÍ STAV

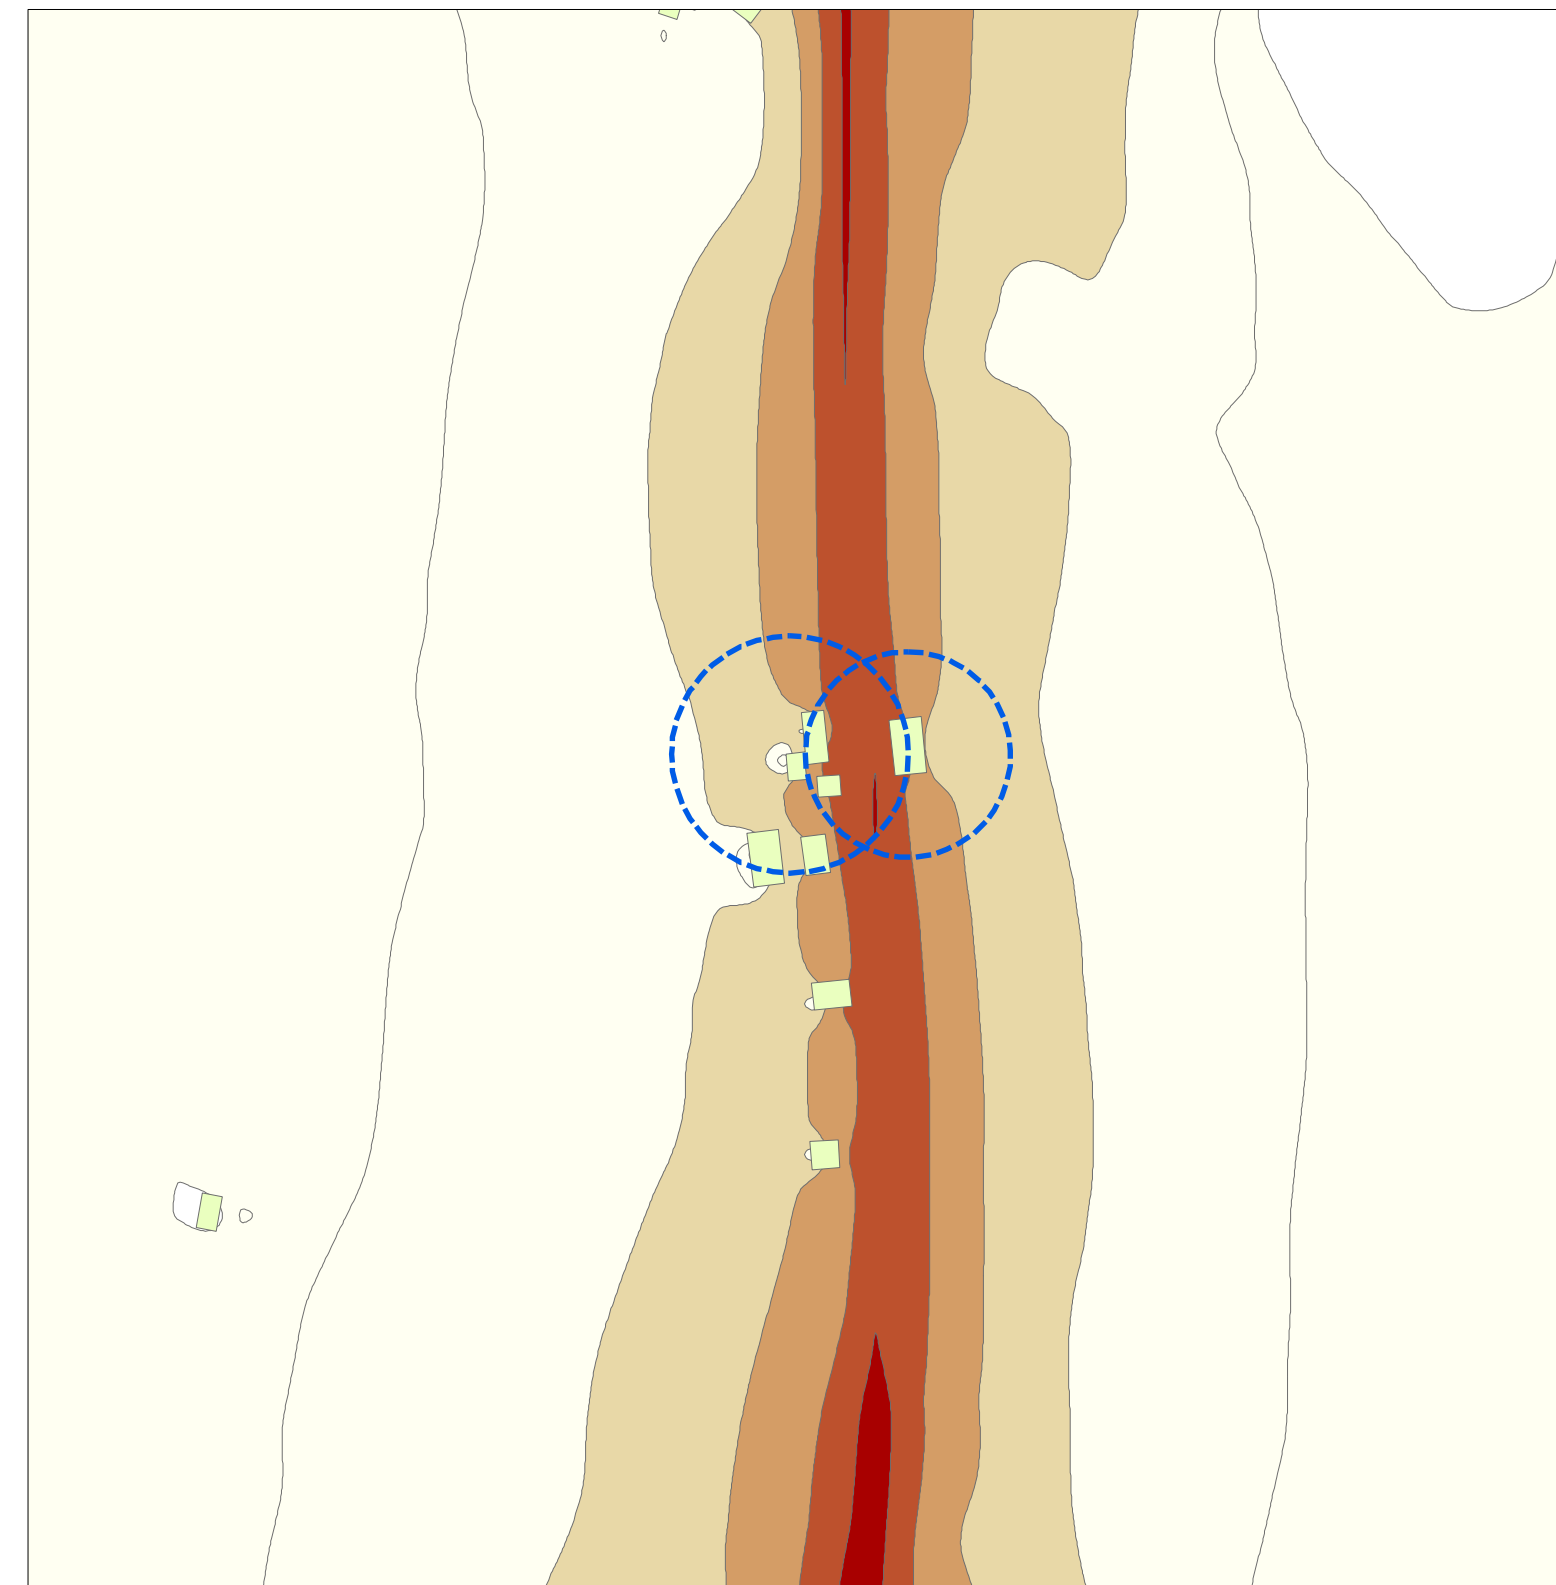
PO REALIZACI OPATŘENÍ
