PLÁN OCHRANY MPZ TURNOV

Karty objektů

**Blok mezi náměstím Českého Ráje,
ulicí Skálovou a ulicí 5. května**

revize 2016

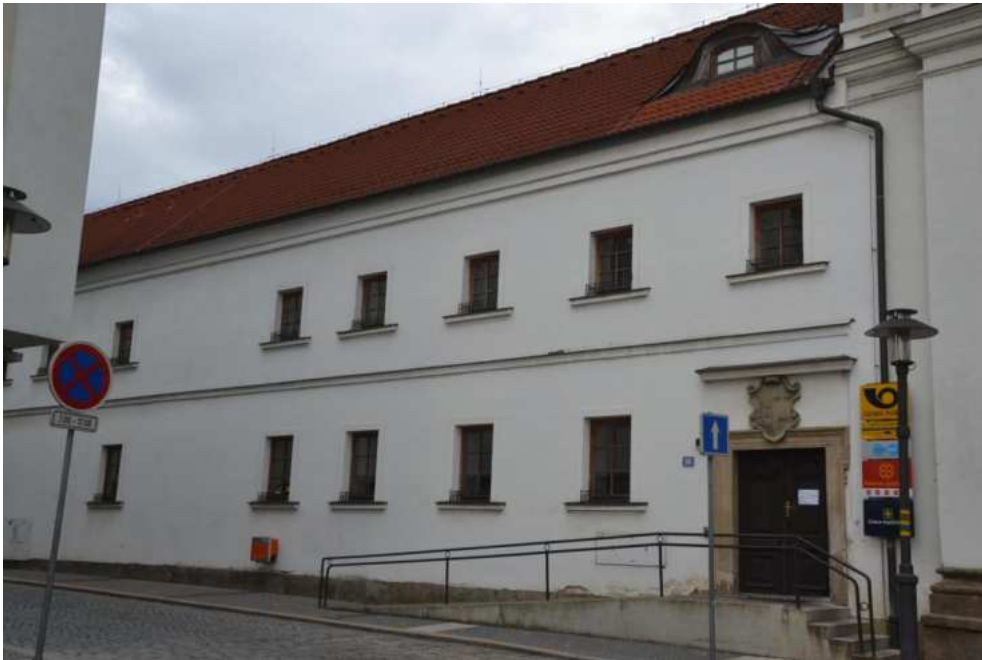
- 1) použitý typ velkoformátové betonové střešní krytiny včetně doplňků (hřebenáče, odvětrávací tašky, pokrytí sedlových vikýřů) – pro celek MPZ zásadně rušivý prvek

- 2) velmi nepovedené a rušivé střešní vikýře, předdimenzovaná hmota, volská oka jsou „patvarem“, nevhodné oplechování, u sedlových vikýřů pokrytí taškami příliš velkého měřítka, nevhodné řešení čela (celé využito pro okenní výplně)

Klášter č. p. 65, hlavní západní průčelí, foto IP 2013.

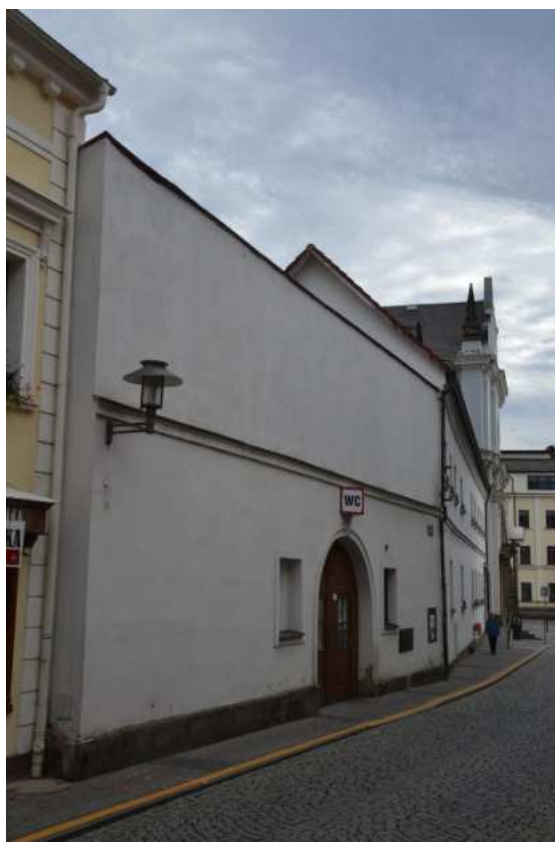
Vestavba veřejných záchodů za ohradní zdí při č. p. 65, západní průčelí, foto IP 2013.

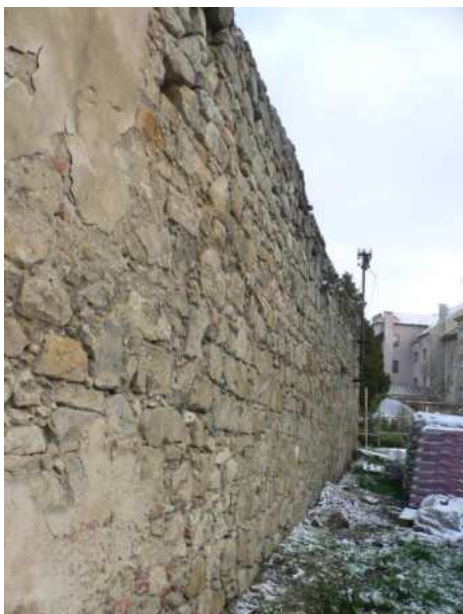
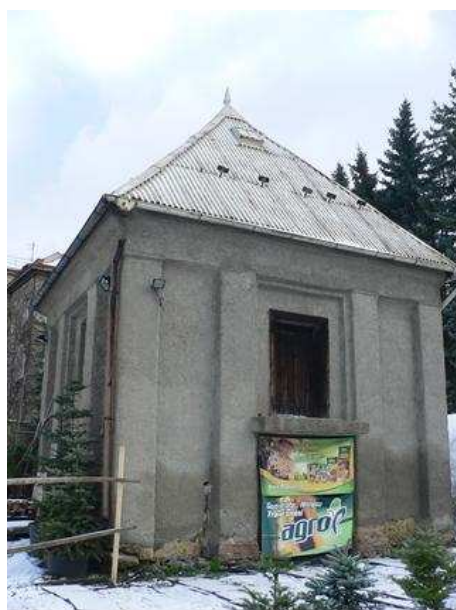
2) použitý typ hrubé stříkané omítky – velmi rušivý

Ohradní zeď klášterní zahrady při č. p. 65, severní úsek a altán v jejím areálu, foto MK 2013.

Betonovou zámkovou dlažbu dvora je možno výhledově nahradit vhodnějším typem (nejlépe kamenné dlažby, případně betonové vhodnějšího formátu a barevnosti). Povrchy v zahradě a celkové řešení tohoto prostoru je možno zkultivovat, při zachování parkového charakteru (maltové cesty, nepoužívat dlažby, zeleň vhodné druhové skladby). U ohradní zdi je vhodné omítnutí v celém rozsahu (při použití vhodnějšího typu omítky – viz výše) a pokrytí koruny pálenými taškami bobrovkami.

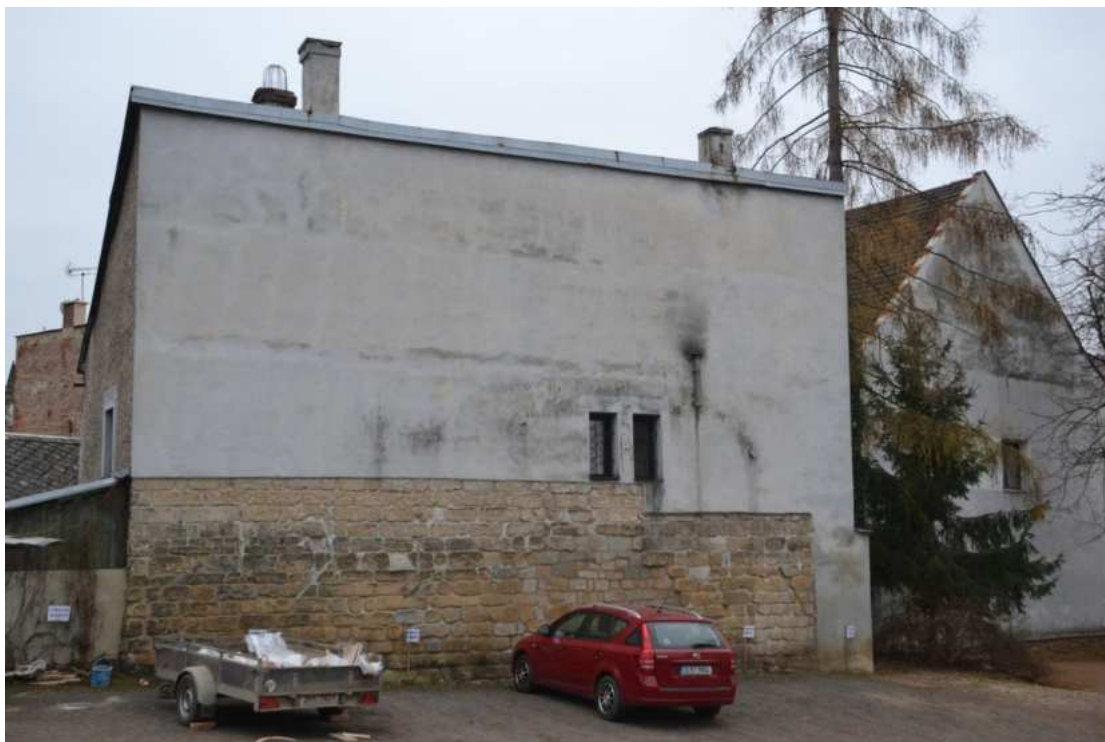
Dům č. p. 73, severní průčelí, foto IP 2014.

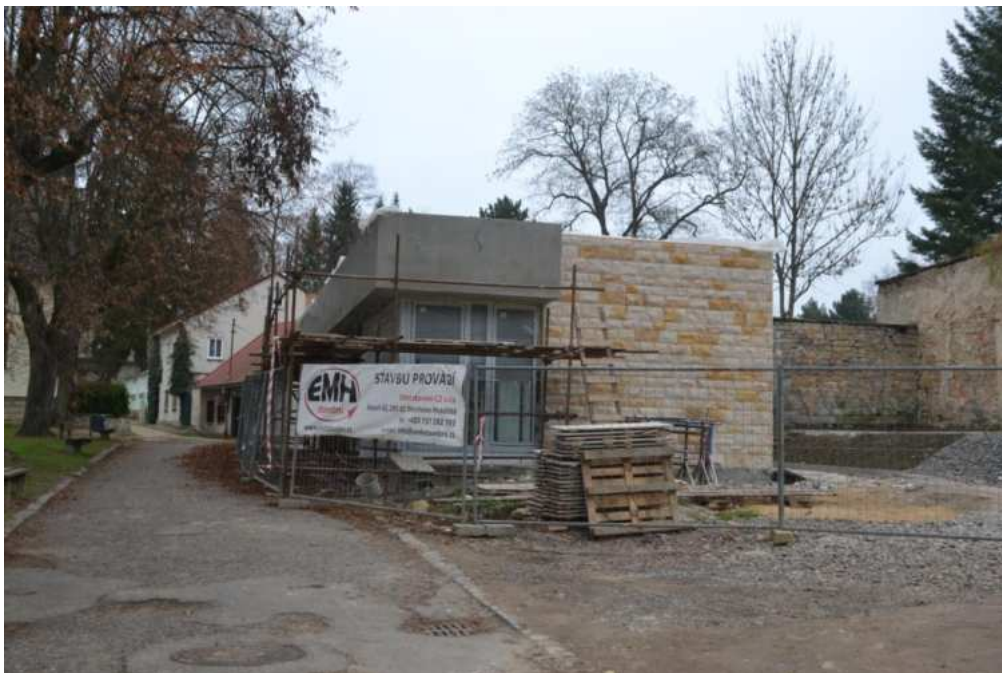
Dům č. p. 74, novostavba v místě zaniklého domu od západu, foto IP 2014.

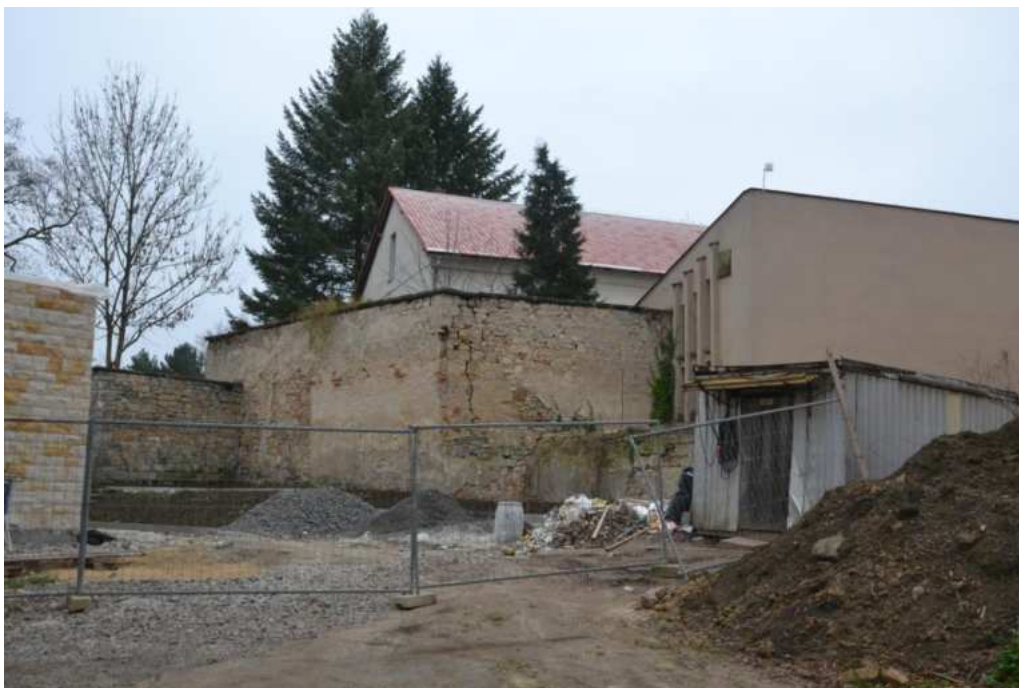
Dům č. p. 74, dvorek v místě zaniklého domu od západu, foto IP 2014.

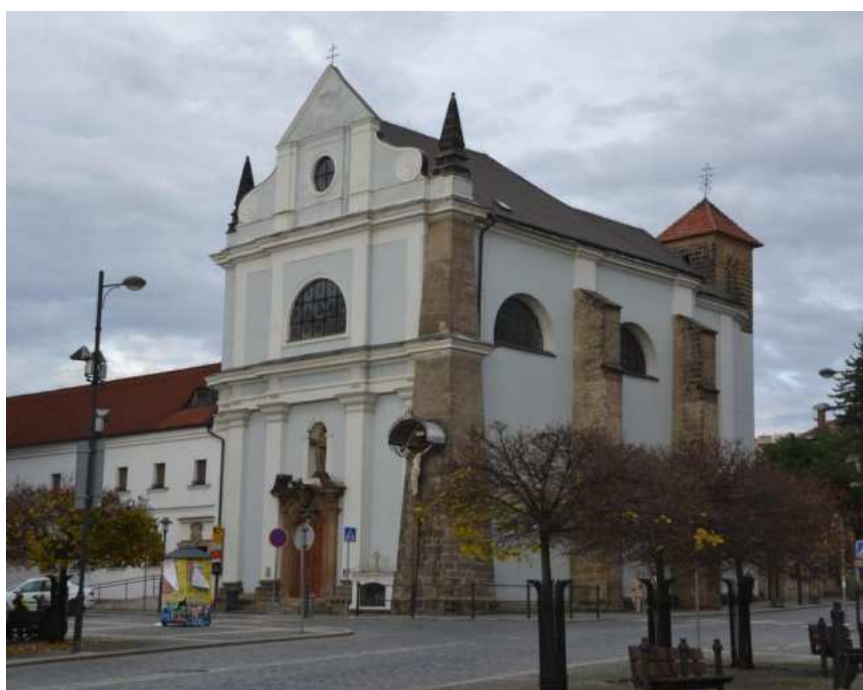
Kostel sv. Františka z Assisi od jihozápadu, foto IP 2013.

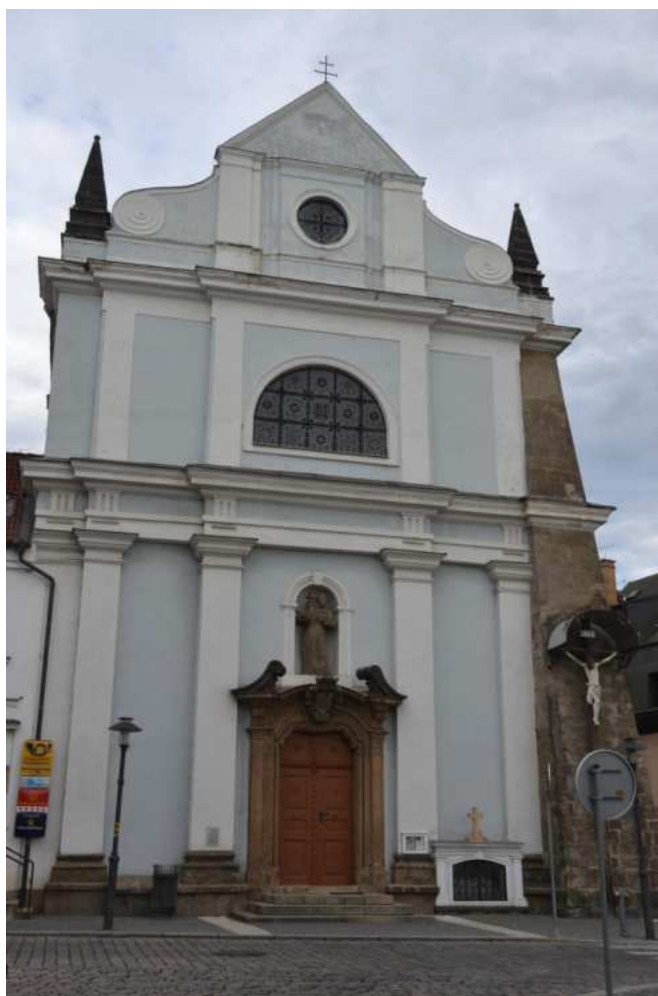
Kostel sv. Františka z Assisi, hlavní západní průčelí, foto IP 2013.

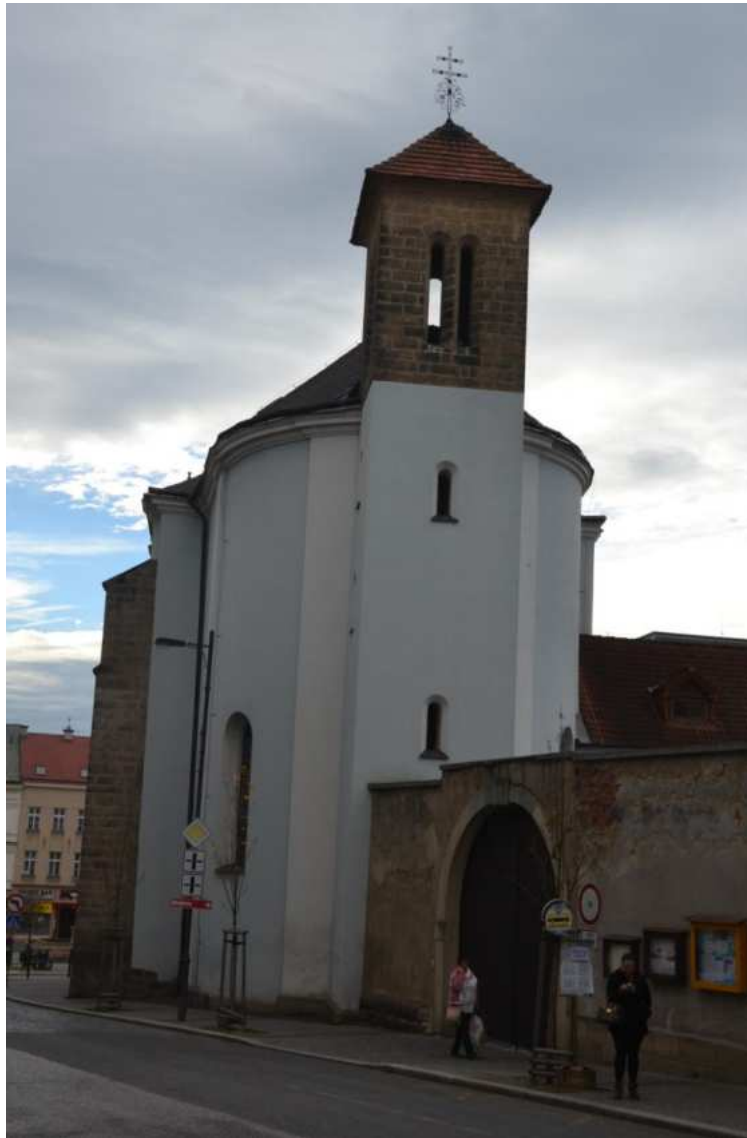
Kostel sv. Františka z Assisi, východní průčelí, foto IP 2013.
